**Avis sur l'état du puits des Tertres
Révision des aléas miniers associés et
propositions de mise en sécurité suite aux
travaux de reconnaissance du BRGM-DPSM
du 24 mai 2018
Commune de Hasnon (59)
Réponse complémentaire à la demande DREAL
Hauts-de-France n°2018-0207-2_Q-638 du
7 février 2018**

RAPPORT E2018/070DE PROJET – 18NPC35010

Date : 25/07/2018

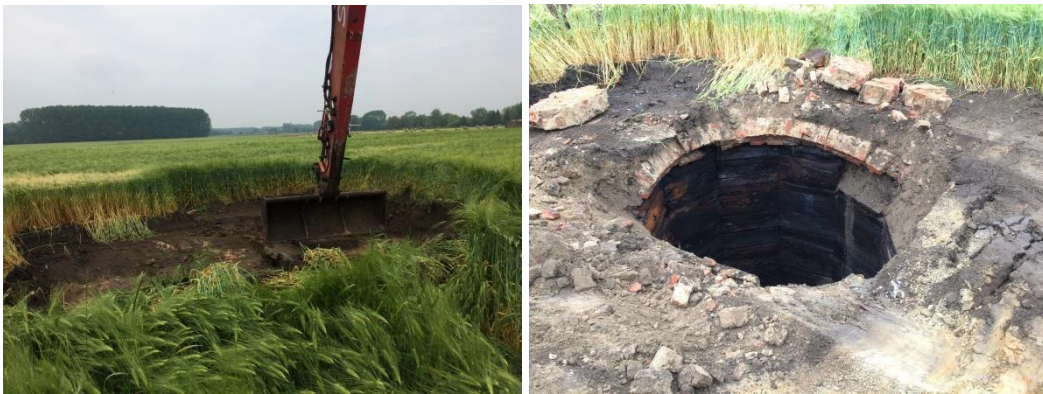
La voûte maçonnée en briques pleines et d'une épaisseur d'environ 25 à 30 cm était située en tête de puits, à moins d'un mètre de profondeur sous la terre végétale. Elle a été mise à nu, puis déconstruite pour dégager le puits (Figure 2). Lors de cette opération, la chute de quelques produits de démolition (terres et blocs) dans la colonne du puits n'a pu être évitée.

Figure 2 - Voûte maçonnée mise à nu en tête de puits (à gauche), puis déconstruite (à droite)

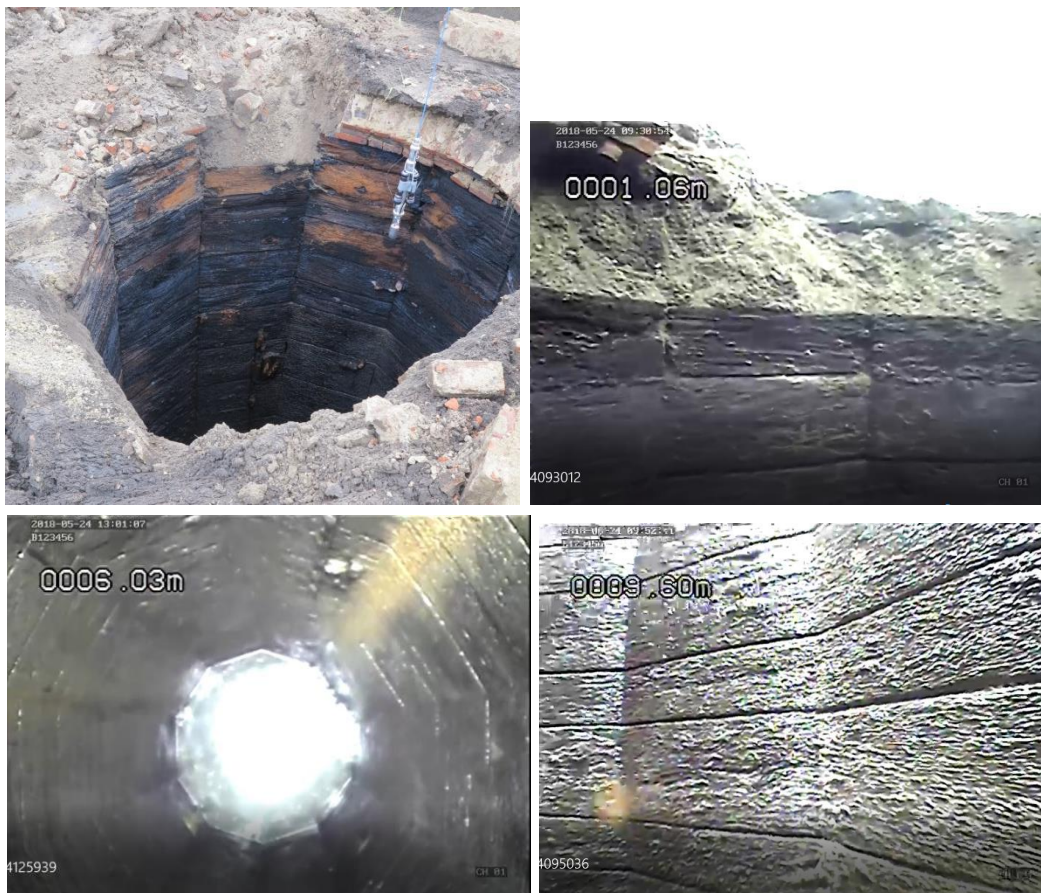
- Le diamètre mesuré du puits est de 3,40 m, conforme aux dimensions attendues ;
- Le puits est ennoyé jusqu'à une profondeur d'environ 13,5 m par rapport au terrain naturel ;

- Le cuvelage visible en tête de puits est en bois. Il est constitué d'éléments bien jointifs lui donnant une forme décagonale. L'ensemble est en bon état. Le dernier mètre (surface) montre quelques éléments de parements de bois légèrement dégradés. Le cuvelage est saturé en eau. Des gouttes d'eau s'écoulent en permanence et deux ou trois points de suintement sont visibles, notamment au niveau de 2 jointures, entre ~4 m et ~7 m de profondeur, où des trainées ocre imprégnant le parement de bois témoignent d'un écoulement d'eaux chargées ;

- Sous le niveau d'eau, la présence et la nature du cuvelage ne sont pas identifiables, l'opacité de l'eau empêchant toute visibilité ;
- Aucun cuvelage en fonte n'est visible en tête de puits. Le retrait de la trousse supérieure du cuvelage en fonte décrite dans la DADT semble ainsi confirmé ;

- Le fond du puits n'a pas été atteint. La profondeur investiguée par caméra vidéo se limite à un maximum d'environ 25 m, niveau qui n'a pas pu être dépassé, malgré des tentatives réitérées en plusieurs axes, en raison d'obstacles infranchissables accumulés entre 19 m et 25 m de profondeur ;

Figure 4 - Cuvelage en bois en partie haute : bon état général, forme décagonale, éléments jointifs, suintements et trainée ocre d'écoulement d'eaux chargées. (Photos UTAM Est)

Comme décrit également dans la DADT, le puits ne comporte pas de cuvelage en fonte en son sommet. En revanche, un cuvelage en bois en bon état est toujours présent, au-moins en partie haute hors d'eau du puits et vraisemblablement en dessous.

Le puits est ennoyé jusqu'à environ 13,5 m de la surface, soit à la cote approximative de 4,5 m NGF (TN à 18 m NGF). Le fait que de l'eau puisse franchir la barrière du cuvelage à partir de ~4 m de profondeur estimée :

- indique la présence d'un aquifère superficiel dont le niveau peut atteindre cette cote, correspondant visiblement aux sables du Landénien ;
- est plutôt favorable, car il permet d'équilibrer la charge hydrostatique de part et d'autre du cuvelage sous le niveau d'eau, et de baisser cette charge derrière le cuvelage au-dessus. En tous cas, le cuvelage en bois ne semble pas en avoir souffert jusqu'à présent.

Ainsi, tel qu'elle a pu être reconnue, la partie supérieure du puits des Tertres, la plus critique du point de vue de la stabilité vis-à-vis de l'aléa effondrement localisé de tête de puits, apparaît en bon état.

En préalable des travaux, il pourrait être utile de s'assurer de la nature des obstacles situés à 25 m de profondeur. Le cas échéant, un complément de remblayage au sommet du puits permettrait un fretage du cuvelage et augmenterait significativement sa durée de vie.

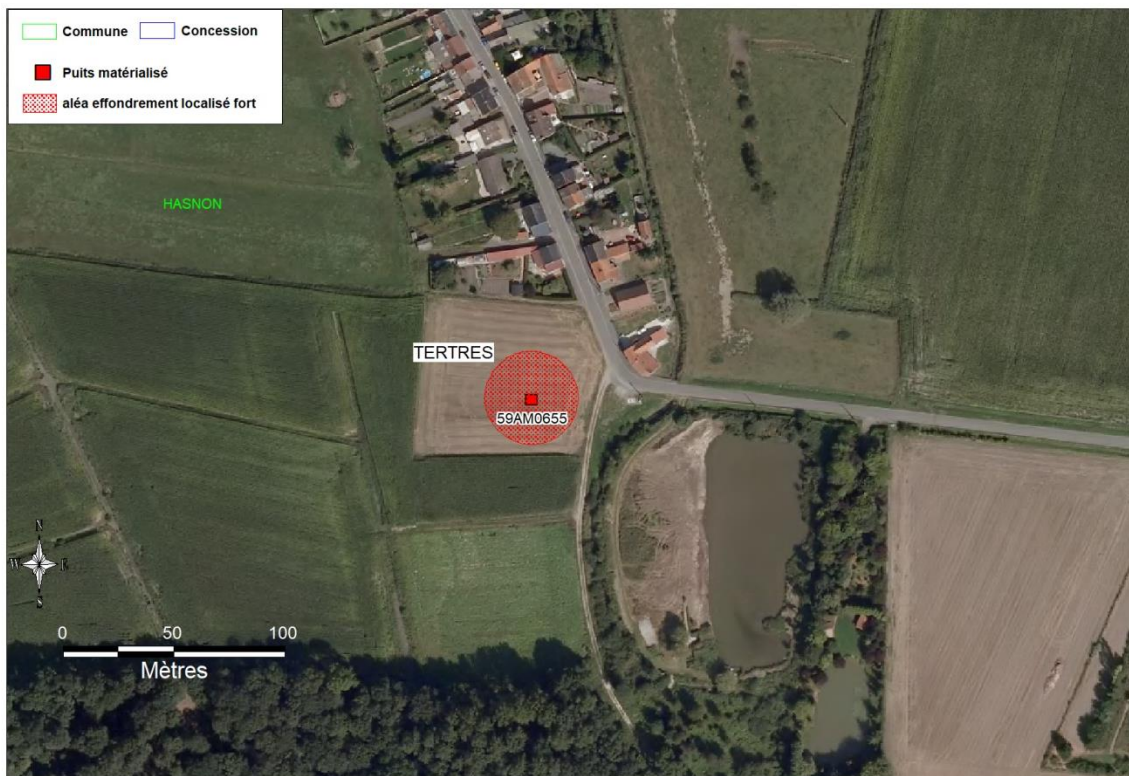
L'aléa effondrement localisé de tête de puits résultant passe ainsi de moyen à **fort**, avec un **rayon de 18 m** intégrant l'incertitude de positionnement.

Une intensité limitée avait été retenue pour l'aléa émanation de gaz par la colonne du puits. Elle peut désormais être considérée comme nulle. **L'aléa d'émanation de gaz de mine (59AM0873)** associé à ce puits est ainsi **supprimé**. Les mesures réalisées par le DPSM en tête de puits lors de l'intervention du 24 mai 2018 n'ont montré aucune présence de méthane.

Figure 6 - Aléas miniers liés au puits des Tertres. Commune de Hasnon (59)
