2.4 Commune de Roncq

Illustration 2.4: Localisation des repères d'inondation - Commune de Roncq

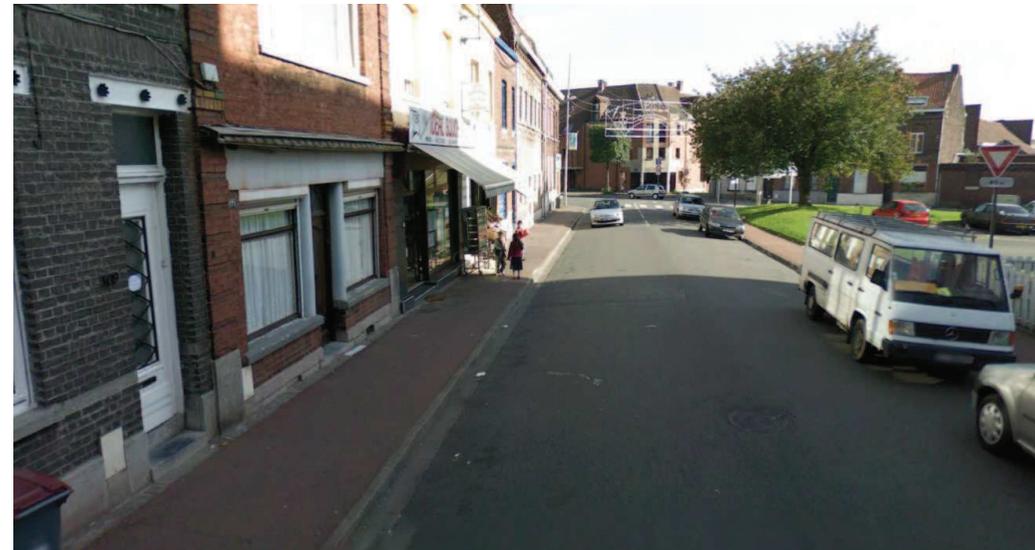
REPERE n° TOUR_2002_02

Niveau de submersion observé : 3 cm

Cote d'inondation reconstituée : 34.48 m NGF

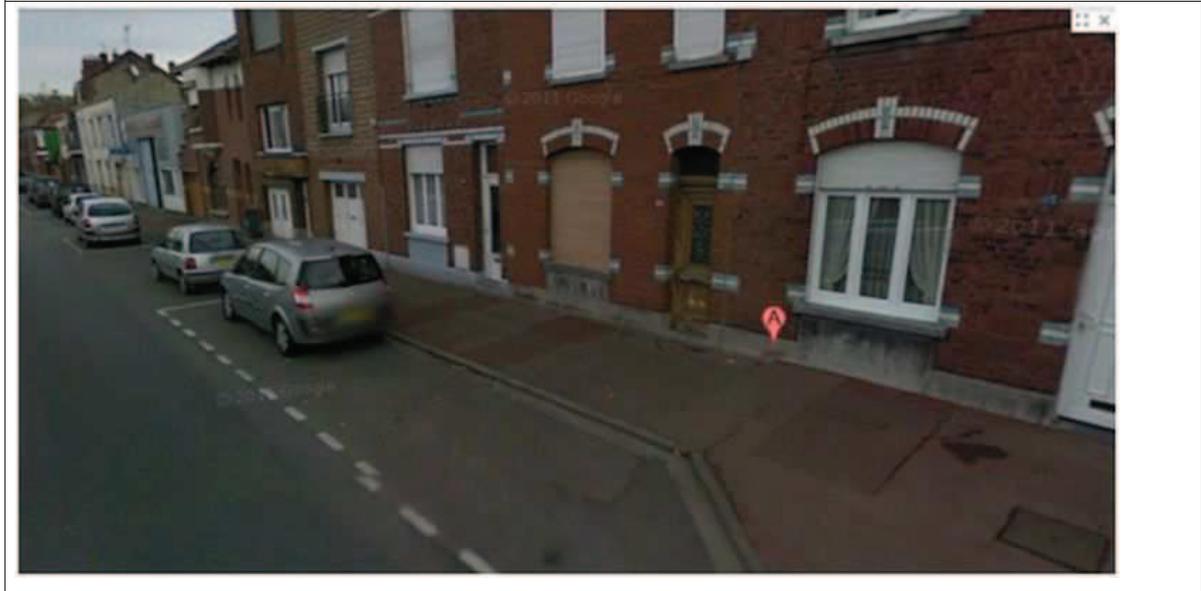
REPERE n° TOUR_2002_03

Niveau de submersion observé : 25 cm

Cote d'inondation reconstituée : 29.51 m NGF

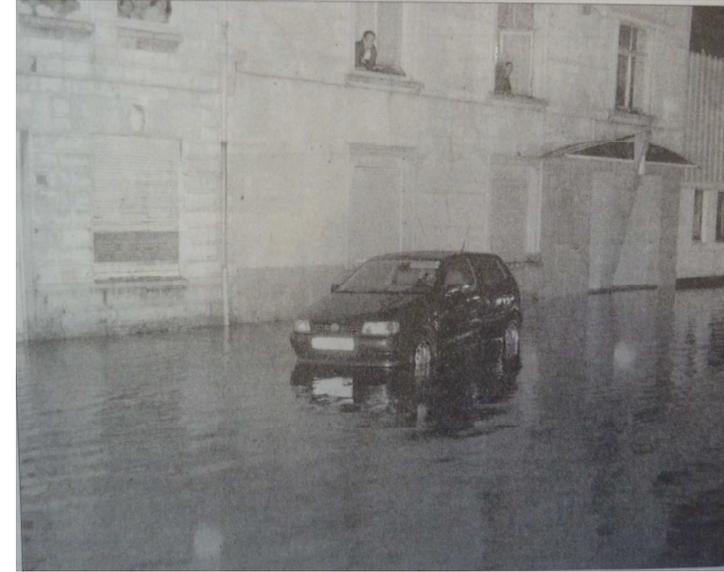
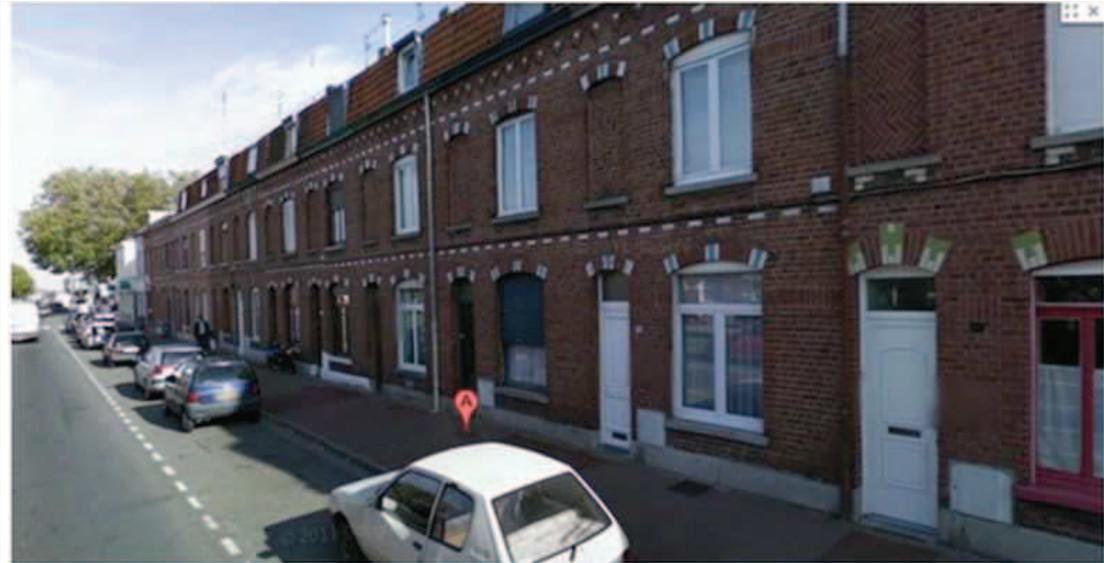
REPERE n° TOUR_2002_04

Commune : TOURCOING	
Rue : chaussée watt	
Nature du désordre :	
Observation :	
Niveau de submersion observé : 25 cm	
Cote d'inondation reconstituée : 29.12 m NGF	
Fiabilité : 3 sur une échelle de 2 (estimation fiable) à 4 (estimation peu fiable)	
Source des informations : extrapolation presse

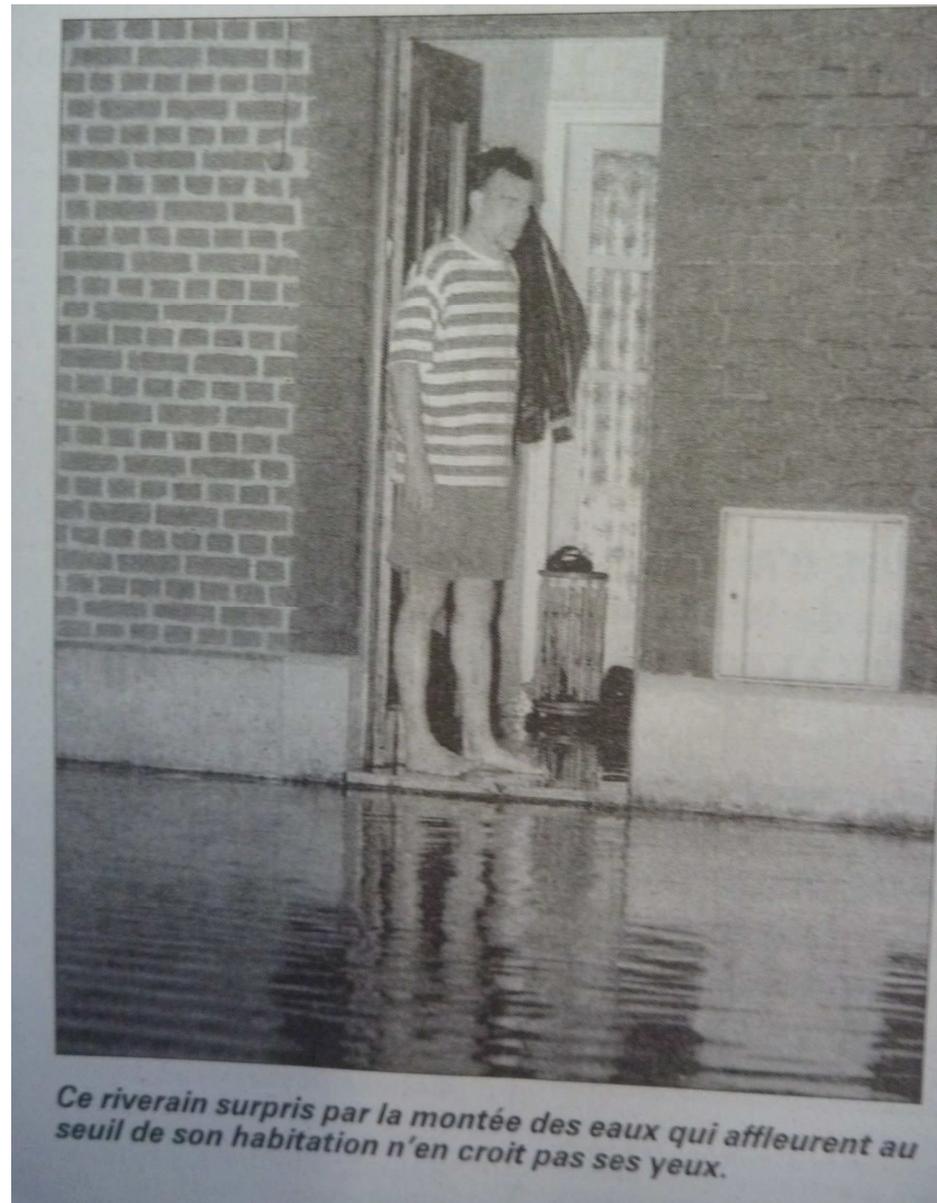
REPERE n° TOUR_2002_04

Commune : TOURCOING	
Rue : chaussée watt	
Nature du désordre :	
Observation :	
Niveau de submersion observé : 25 cm	
Cote d'inondation reconstituée : 29.12 m NGF	
Fiabilité : 3 sur une échelle de 2 (estimation fiable) à 4 (estimation peu fiable)	
Source des informations : extrapolation presse

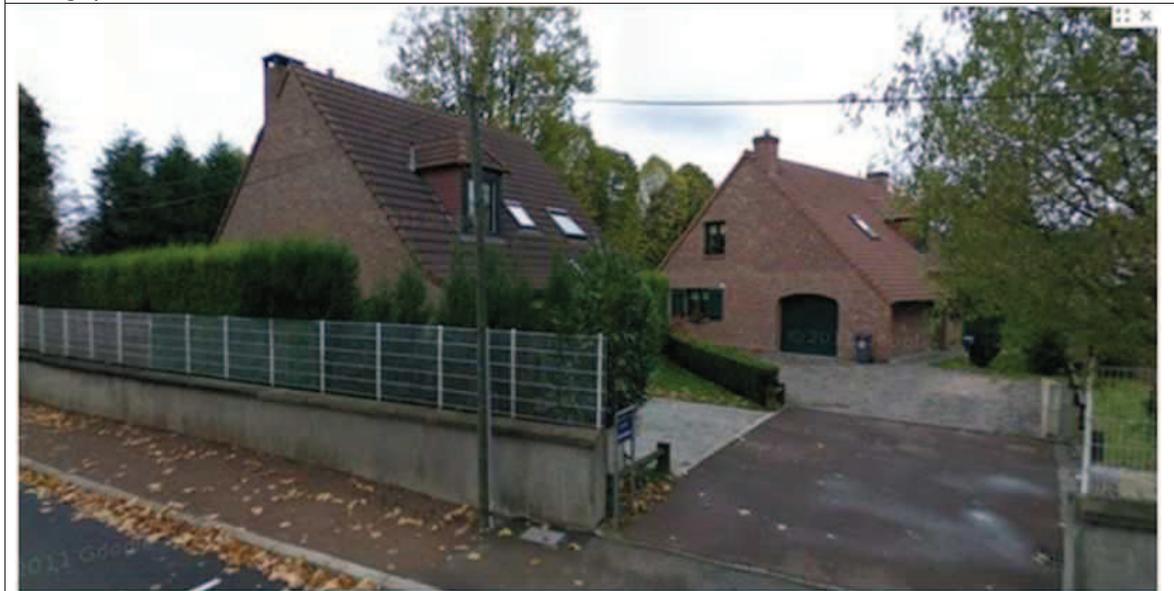
REPÈRE n° TOUR_06_2005_1

Niveau de submersion observé : 25 cm

Cote d'inondation reconstituée : 36.89 m NGF

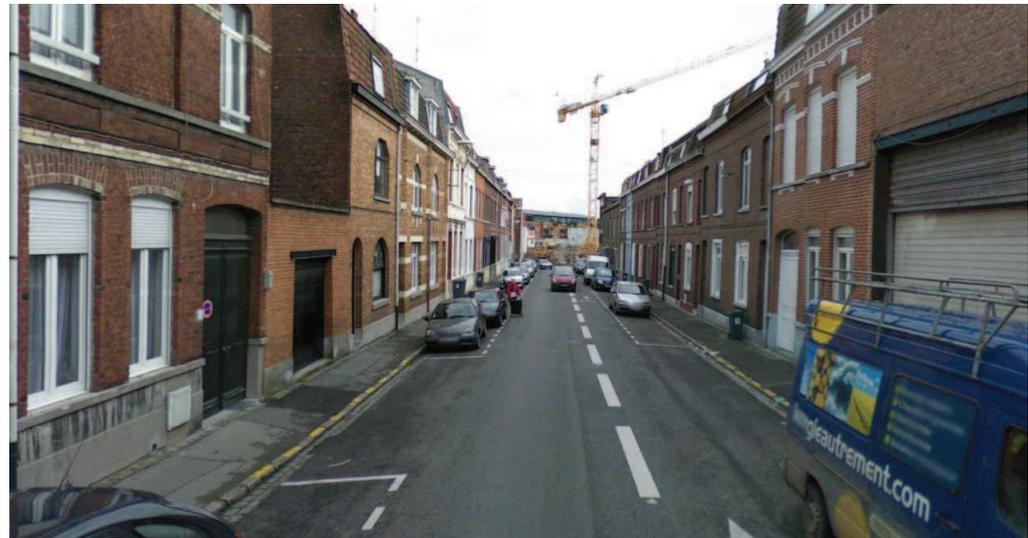
REPÈRE n° TOUR_07_2005_01

Commune : TOURCOING	
Rue : Rue du Sentier et rue de Boulogne	
Nature du désordre : Insuffisance des réseaux d'évacuation des eaux pluviales

Observation :
Refoulement du réseau d'assainissement
L'Espierre passe sous ce quartier + zone dans talweg
Niveau de submersion observé : 50 cm sur la route
Cote d'inondation reconstituée : 36.73 m NGF
Fiabilité : 3 sur une échelle de 2 (estimation fiable) à 4 (estimation peu fiable)
Source des informations : Mairie

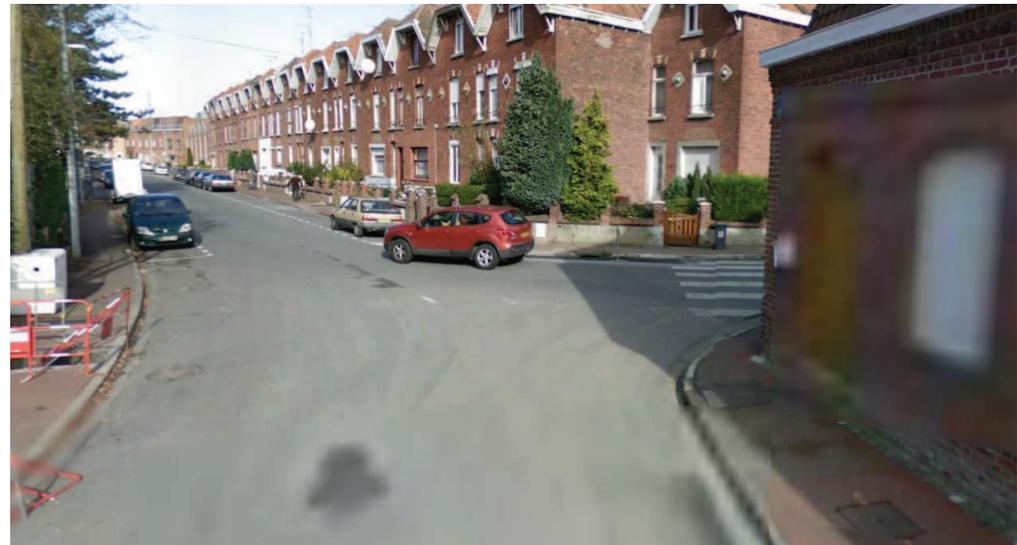
REPÈRE n° TOUR_07_2005_02

Commune : TOURCOING	
Rue : Rue du Clinquet et rue du Beausejour	
Nature du désordre : Insuffisance des réseaux d'évacuation des eaux pluviales	
Observation :	
Niveau de submersion observé : 15 cm sur la voirie - 10 cm dans habitations	
Cote d'inondation reconstituée : 30.22 m NGF	
Fiabilité : 3 sur une échelle de 2 (estimation fiable) à 4 (estimation peu fiable)	
Source des informations : Mairie

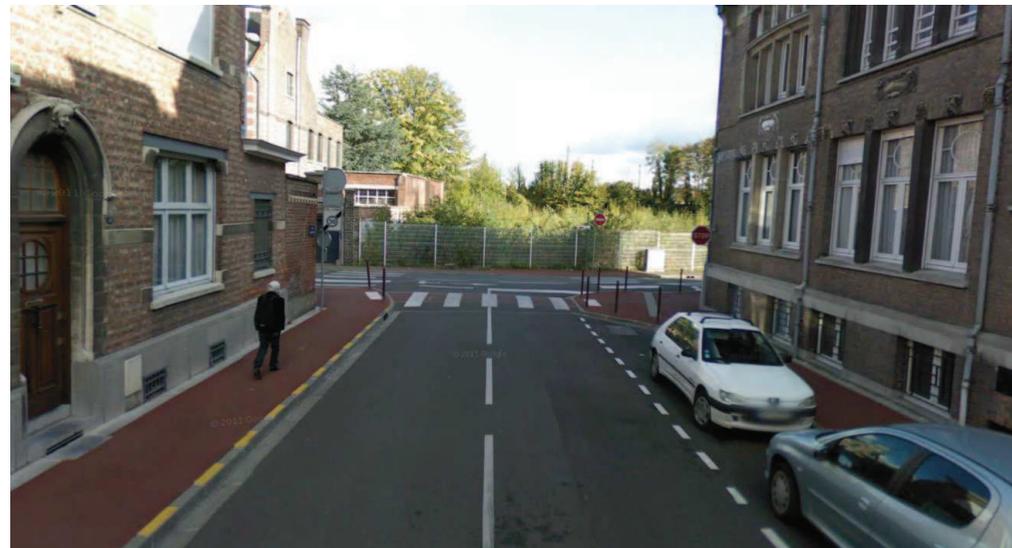
REPÈRE n° TOUR_07_2005_03

Commune : TOURCOING	
Rue : Rue de Carliers et rue Montyon	
Nature du désordre : Insuffisance des réseaux d'évacuation des eaux pluviales

Observation :
Refolement du réseau d'assainissement
L'Espierre passe sous ce quartier + zone dans talweg
Niveau de submersion observé : 10 cm dans habitations
Cote d'inondation reconstituée : 33.35 m NGF
Fiabilité : 3 sur une échelle de 2 (estimation fiable) à 4 (estimation peu fiable)
Source des informations : Mairie

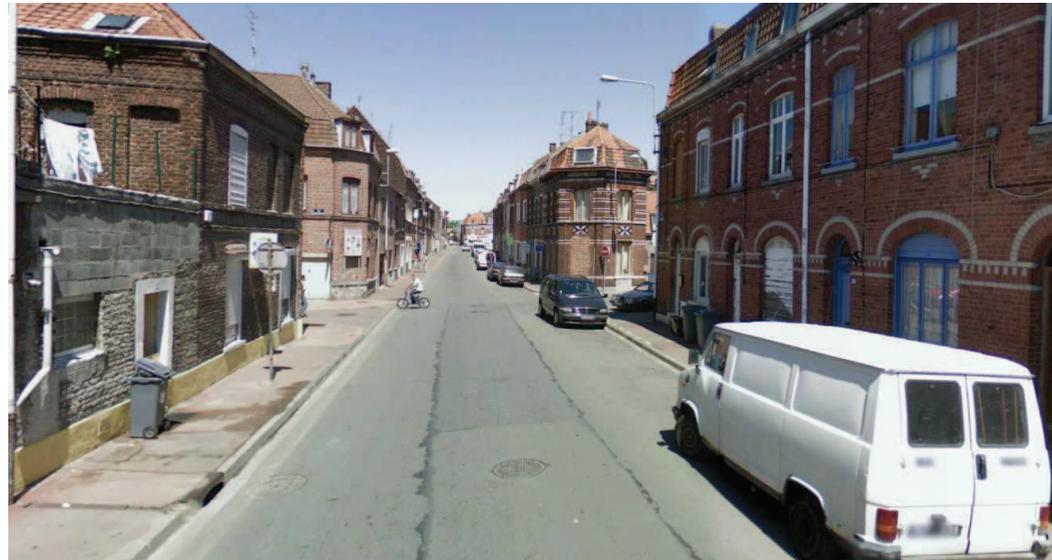
REPÈRE n° TOUR_07_2005_04

Commune : TOURCOING	
Rue : Rue de Croix	
Nature du désordre : Insuffisance des réseaux d'évacuation des eaux pluviales

Observation :
Collecteur du Trichon sous dimensionné
Zone dans talweg
Niveau de submersion observé : 10 cm sur la route
Cote d'inondation reconstituée : 29.34 m NGF
Fiabilité : 3 sur une échelle de 2 (estimation fiable) à 4 (estimation peu fiable)
Source des informations : Mairie

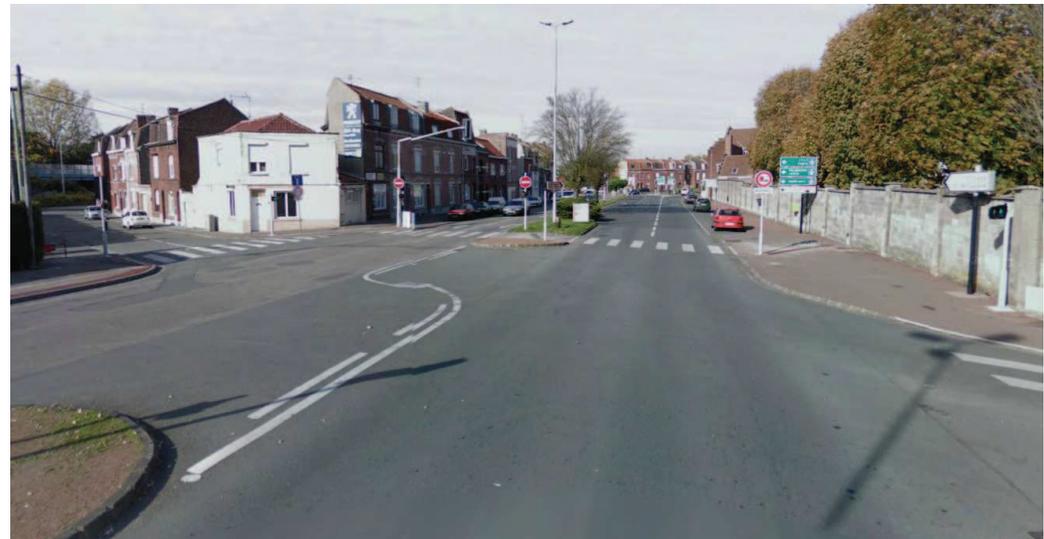
REPÈRE n° TOUR_2007_01

Niveau de submersion observé : 60 cm

Cote d'inondation reconstituée : 32.43 m NGF

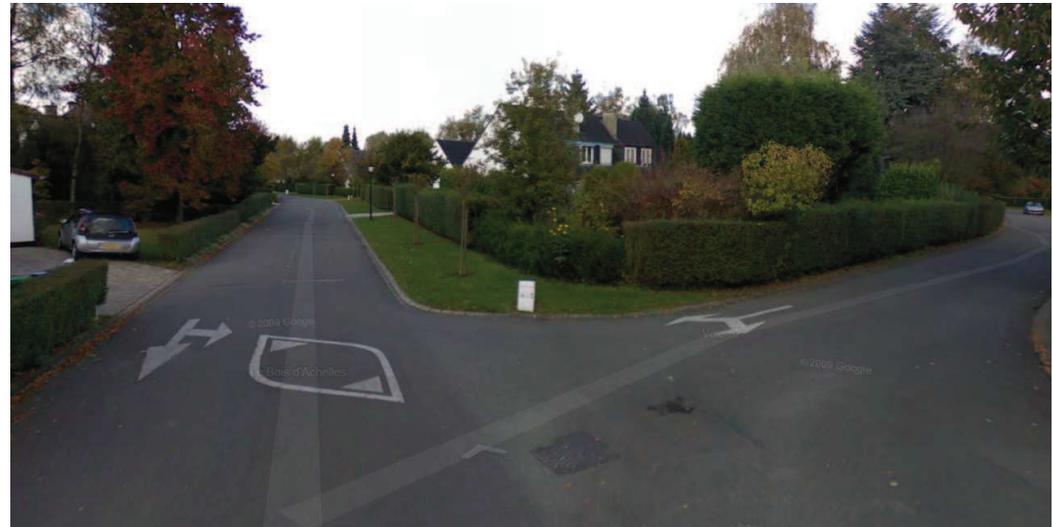
REPERE n° TOUR_2007_02

Niveau de submersion observé : 10 cm

Cote d'inondation reconstituée : 40.71 m NGF

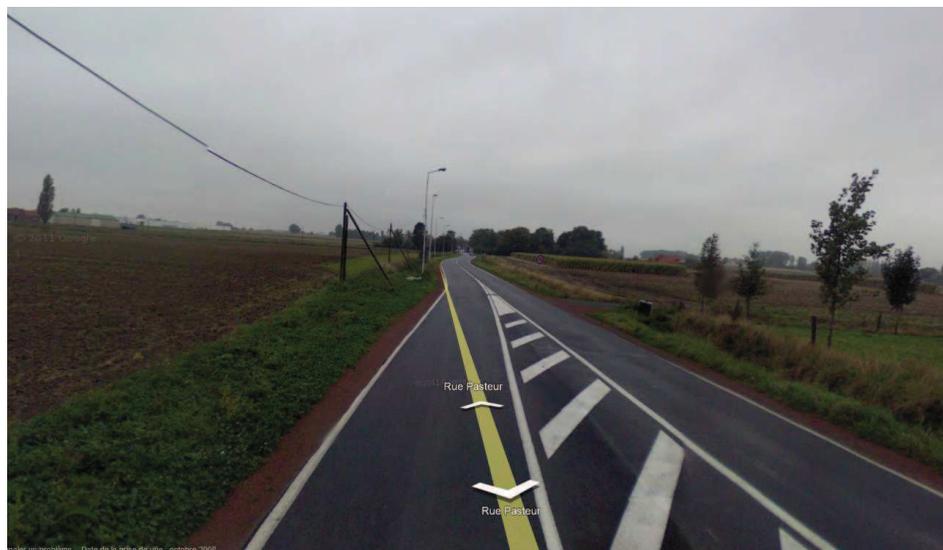
REPERE n° RONC_1999_01

Commune : RONCQ	
Rue : Rue Pasteur	
Nature du désordre : Débordement	
Observation : inondation de la rue Pasteur au droit de l'ancienne usine des eaux sur 100 m avec 40 cm d'eau - rue coupée de 10 à 12 h - inondation de la becque de Neuville	
Niveau de submersion observé : 40 cm d'eau	
Cote d'inondation reconstituée : 25.49 m NGF	
Fiabilité : 3 sur une échelle de 2 (estimation fiable) à 4 (estimation peu fiable)	
Source des informations : VDN - 28/12/1999

entre 10 et 12 h, rue Pasteur, à hauteur de la station de traitement des eaux. Gonflée par les pluies diluviennes, la becque de Neuville a inondé la chaussée sur une petite centaine de mètres. L'eau, qui recouvrait la route sur une quarantaine de centimètres, a fini par s'évacuer dans le réseau d'assainissement. Les sapeurs-pompiers sont intervenus pour ouvrir les bouches d'égout avec des barres à mine. Le débordement des fossés a également...

la becque (qui marque la frontière entre Roncq et Neuville) passe sous la voie publique au chantier, vers où se trouvait l'usine d'incinération. Les fortes pluies ont complètement engorgé le réseau, faisant quasiment barrage, ne permettant pas de passer devant l'usine ; cela a provoqué l'inondation en amont, sur la rue du Billemont, de la part des champs voisins du chantier. Il y avait même des mouettes qui s'y promenaient.

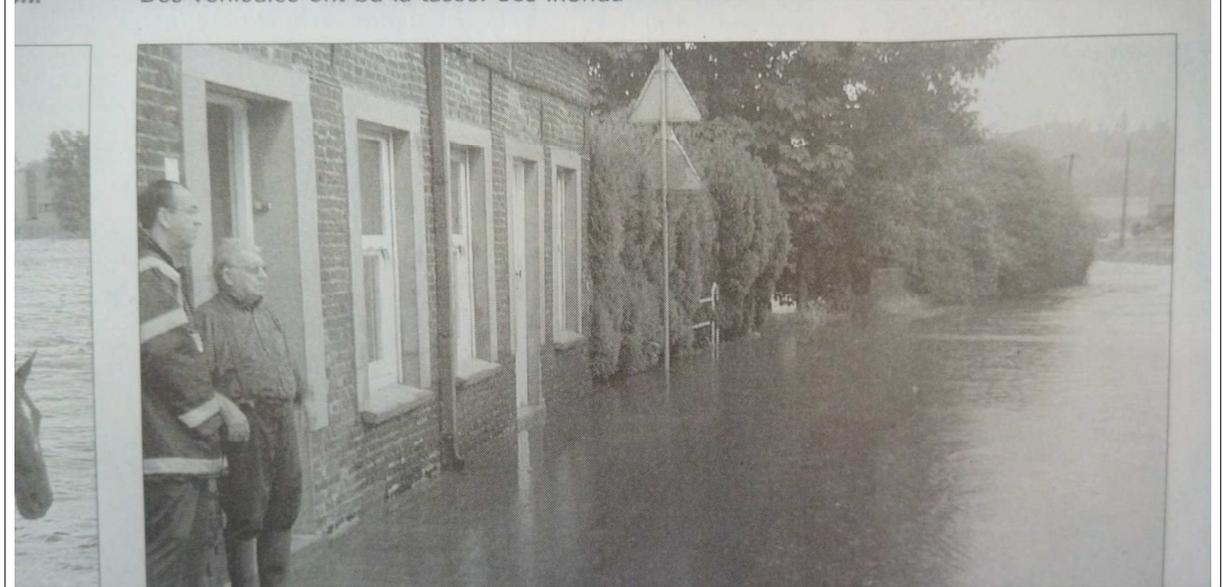
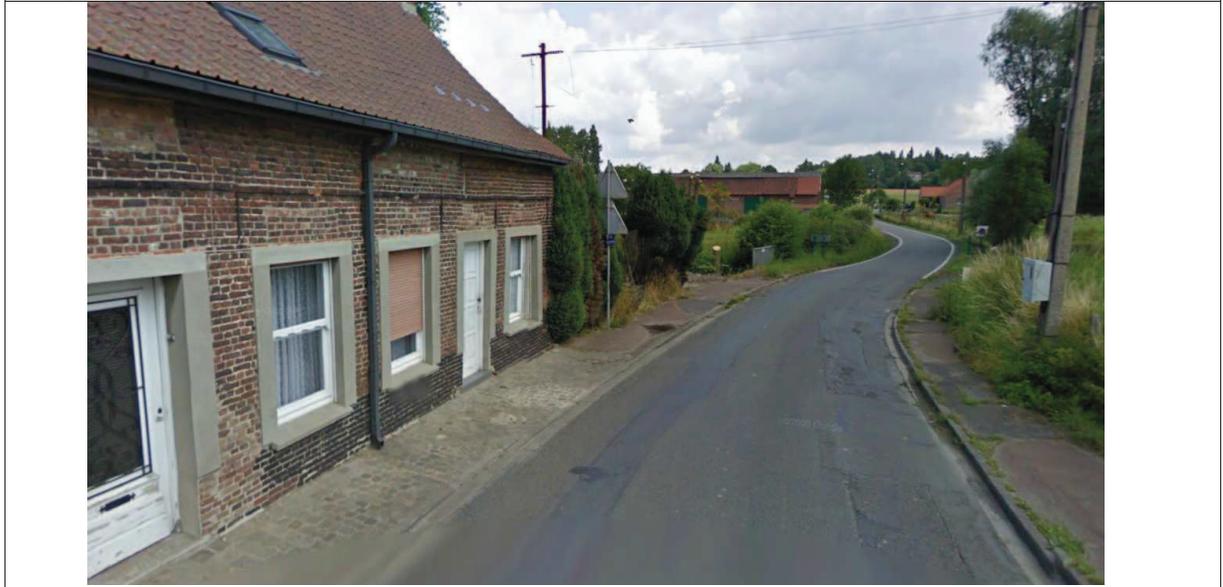
REPERE n° RONC_07_2005_01

Commune : RONCQ	
Rue : Chemin du Billemont	
Nature du désordre : Débordement	
Observation :	
Chemin du Billemont fermé car recouvert par 20 à 30 cm d'eau	
Niveau de submersion observé : 20 à 30 cm d'eau	
Cote d'inondation reconstituée : 20.7 m NGF	
Fiabilité : 2 sur une échelle de 2 (estimation fiable) à 4 (estimation peu fiable)	
Source des informations : VDN - 05/07/2005

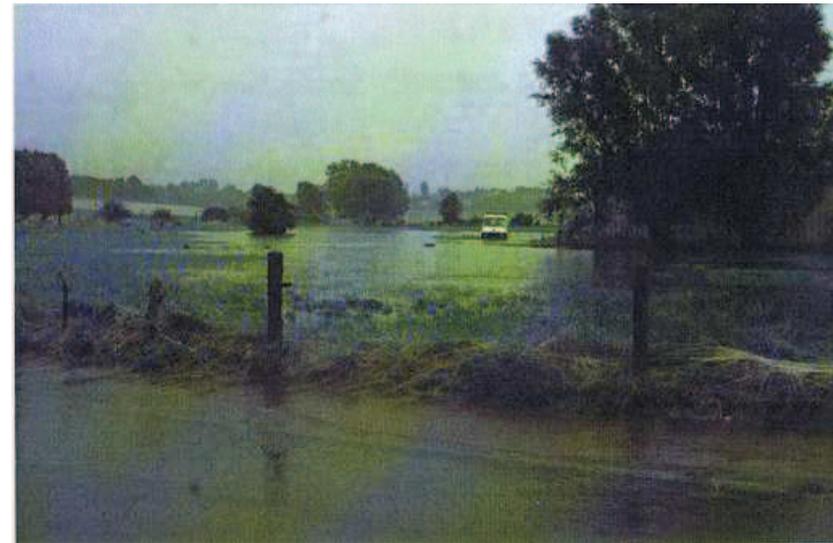
REPERE n° RONC_07_2005_01

Commune : RONCQ	
Rue : Chemin du Billemont	
Nature du désordre : Débordement

Observation :
Chemin du Billemont fermé car recouvert par 20 à 30 cm d'eau
Niveau de submersion observé : 20 à 30 cm d'eau
Cote d'inondation reconstituée : 20.7 m NGF
Fiabilité : 2 sur une échelle de 2 (estimation fiable) à 4 (estimation peu fiable)
Source des informations : VDN - 05/07/2005

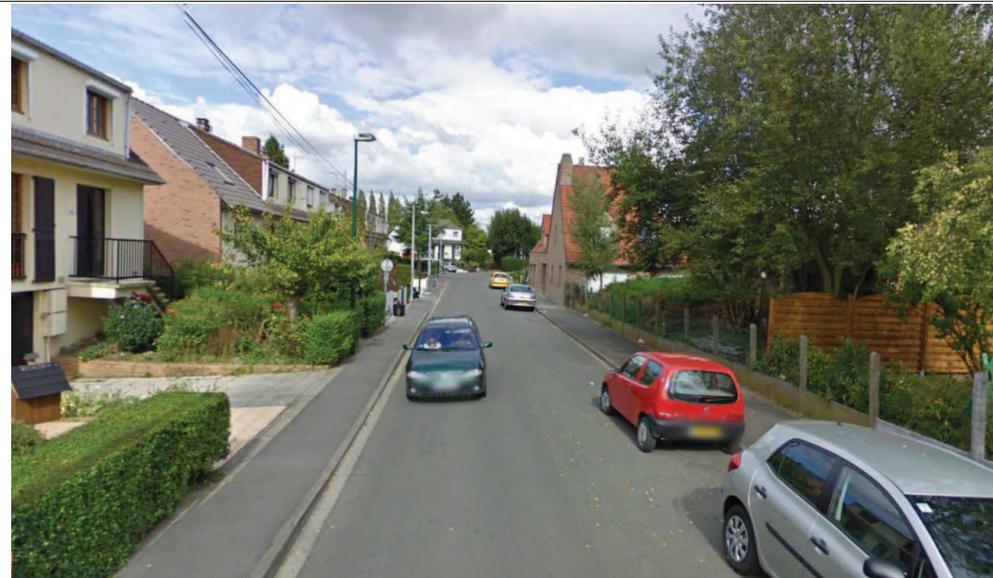
REPÈRE n° RONC_09_2005_01

Commune : RONCQ	
Rue : Paul Gailliez	
Nature du désordre : Débordement

2/3 de la rue inondée - refoulement par les égouts - entre 15 et 50 cm d'eau dans les garages et les caves

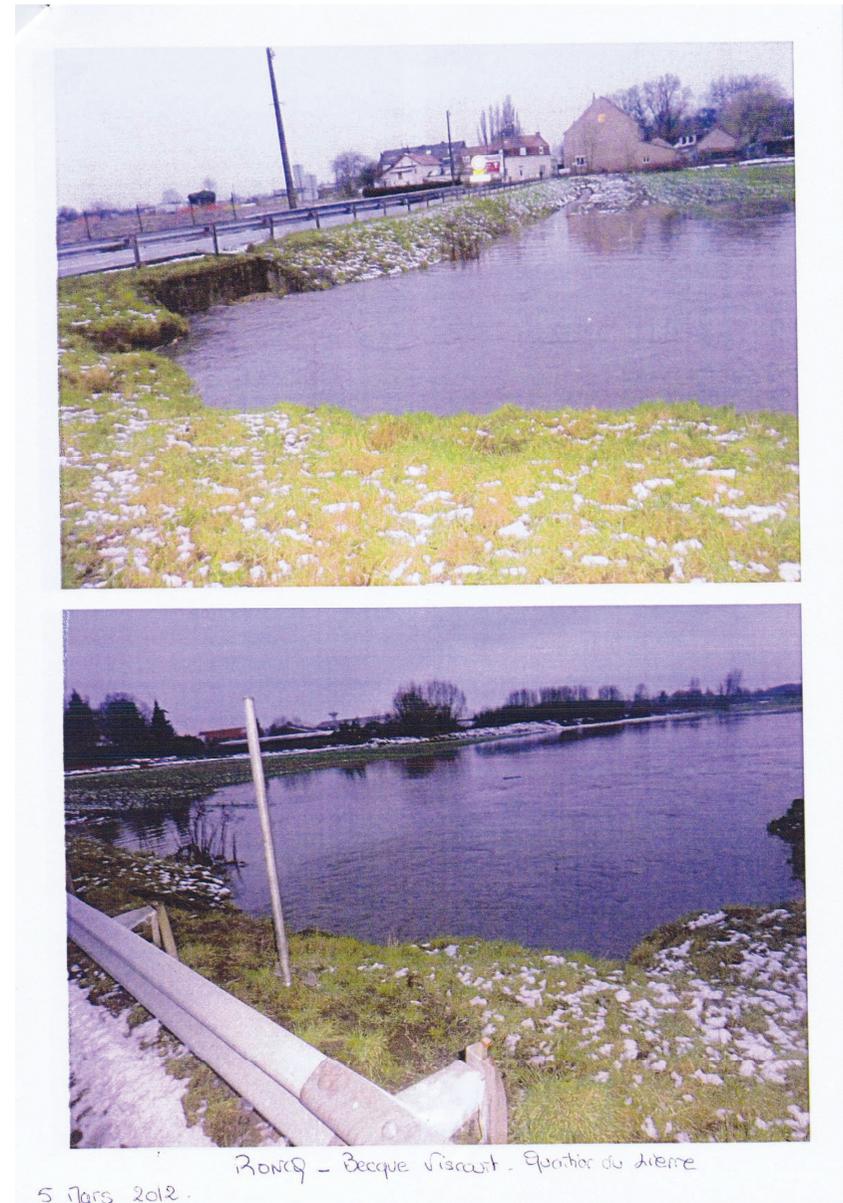
REPERE n° RONC_03_2012_01

Date de l'événement : 05/03/2012
Commune : RONCQ
Rue : Secteur du Lierre
Nature du désordre : Débordement
Observation :
Niveau de submersion observé :
Cote d'inondation reconstituée :
Fiabilité : 4 sur une échelle de 2 (estimation fiable) à 4 (estimation peu fiable)
Source des informations : SIABNA
Coordonnées Lambert 93 :
Localisation : bv PPRI ruissellement NO Lille

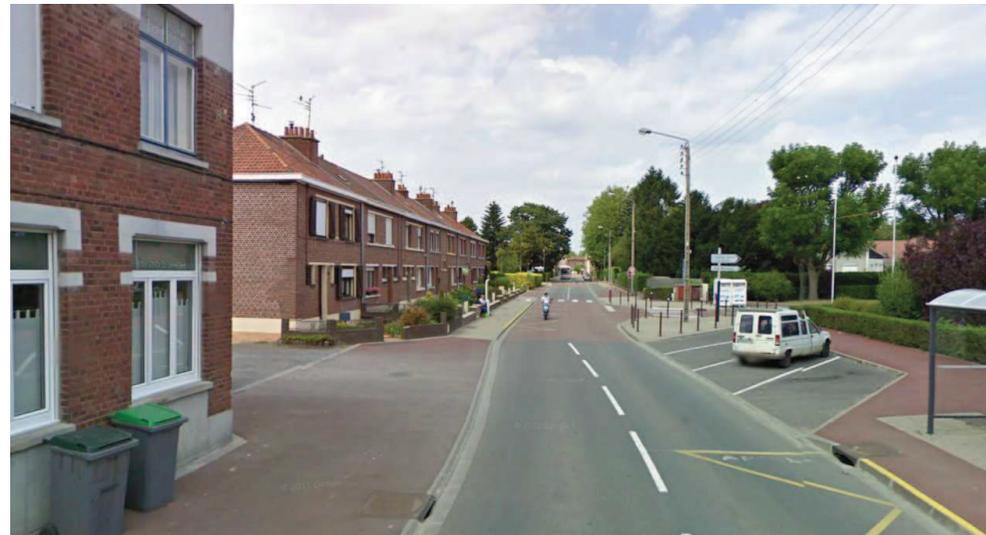
REPÈRE n° BOUS_09_2005_01

Commune : BOUSBECQUE	
Rue : Rue de Linselles	
Nature du désordre : Ruissellement

Observation :
Reçoit les eaux des rues du Grumesse et de Linselles
Niveau de submersion observé : 30 cm sur la route + 5 cm dans habitations n° 48
Cote d'inondation reconstituée : 19.69 m NGF
Fiabilité : 3 sur une échelle de 2 (estimation fiable) à 4 (estimation peu fiable)
Source des informations : Mairie

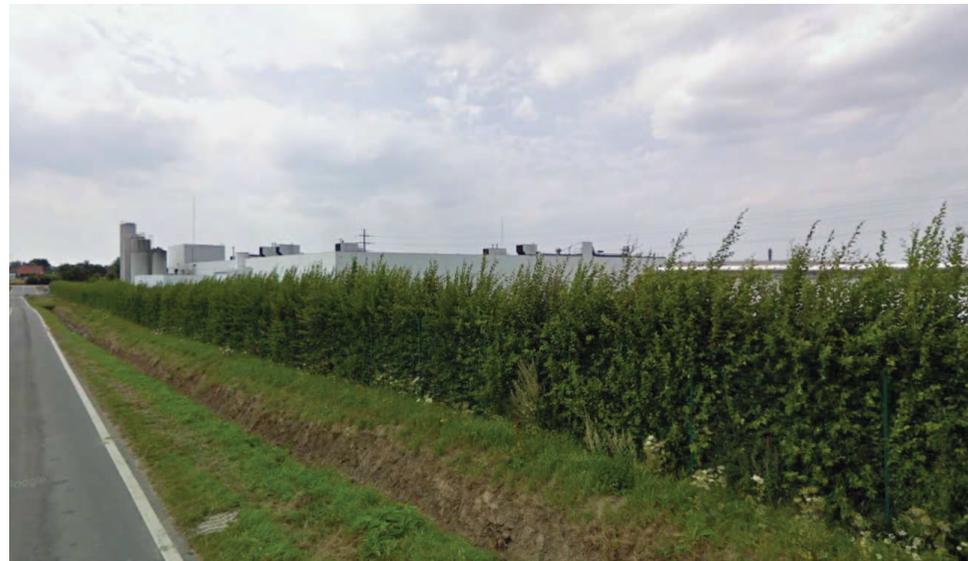
REPÈRE n° BOUS_09_2005_02

Commune : BOUSBECQUE	
Rue : Entreprise WIPAK (Zones des Bois)	
Nature du désordre : Ruissellement

Observation :
Reçoit les eaux de ruissellement agricole
Niveau de submersion observé : 10 cm dans l'entreprise
Cote d'inondation reconstituée : 20.88 m NGF
Fiabilité : 3 sur une échelle de 2 (estimation fiable) à 4 (estimation peu fiable)
Source des informations : Mairie

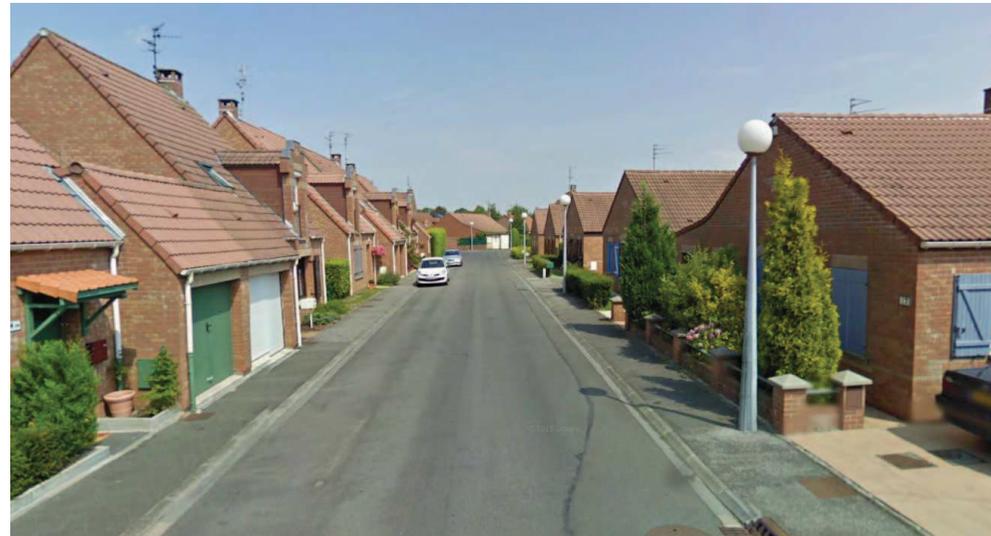
REPÈRE n° BOUS_09_2005_03

Niveau de submersion observé : 5 cm

Cote d'inondation reconstituée : 20.38 m NGF

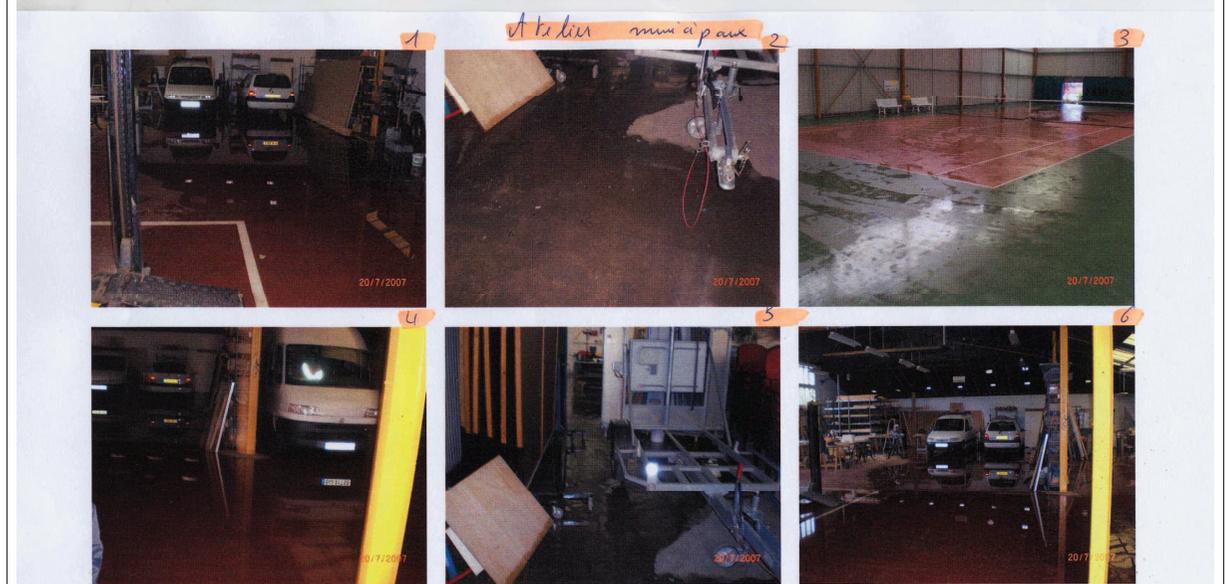
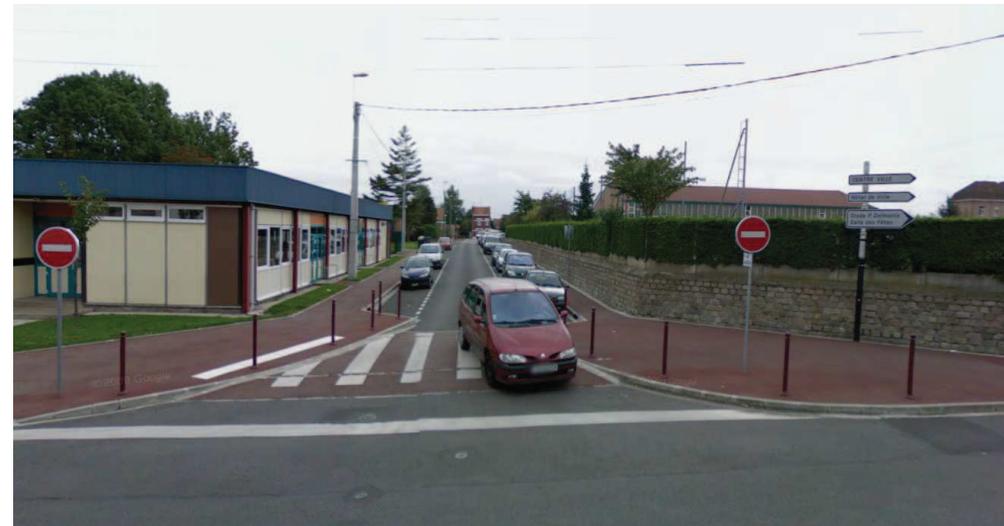
REPÈRE n° LINS_2007_01

Commune : LINSSELLES	
Rue : rue de l'abbé Guichart	
Nature du désordre :	
Observation :	
inondations ateliers municipaux	
Niveau de submersion observé : 10 cm	
Cote d'inondation reconstituée : 42.67 m NGF	
Fiabilité : 3 sur une échelle de 2 (estimation fiable) à 4 (estimation peu fiable)	
Source des informations : Mairie
