# Rupture d'un bassin de rétention de l'usine Tereos à Escaudoeuvres 9/10 avril 2020

Comité de pilotage de la restauration écologique de l'Escaut Réunion du 4 décembre 2020

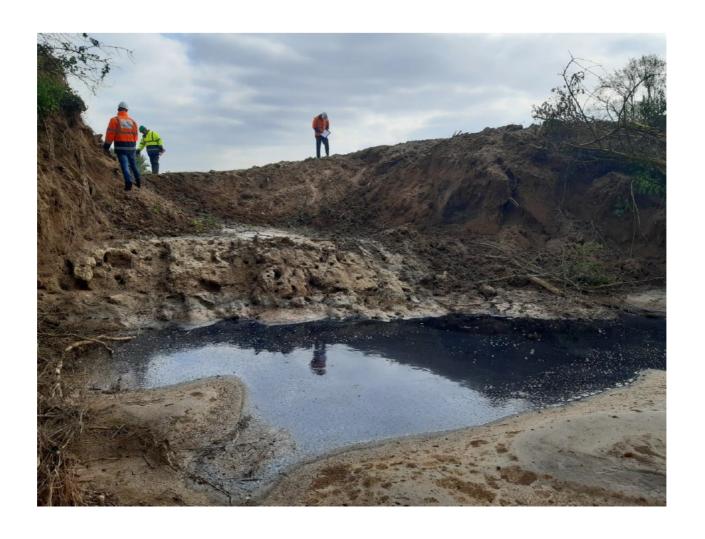
## Zone de rupture de la digue

- Après-midi : la digue (en terre) d'un des bassins de rétention des eaux de lagunage de Tereos fait apparaître une fuite d'eau – intervention d'un prestataire pour pomper cette eau et colmater au mieux la digue
- Vers 22h30 rupture de la digue en terre (cf photo de la brèche ci-après)

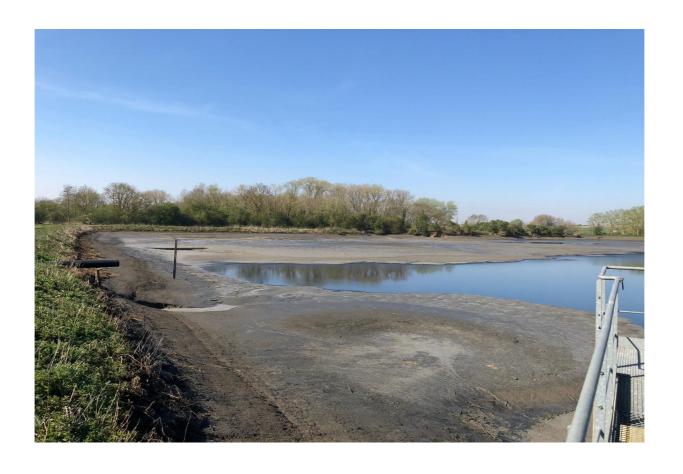
### Intérieur du bassin – 10 avril 2020

- Oh : l'ensemble de l'eau du bassin (100 000 m³) s'est déversé dans les prairies et les cours d'eau environnants (cf photo de l'intérieur du bassin). Des maisons et propriétés de riverains sont atteintes. Intervention des pompiers (pompage de l'eau dans les habitations, ...) en urgence pour la protection des biens et des personnes.
- L'eau déversée contient principalement de la matière organique issue du lavage des betteraves et de la pulpe de betteraves. (précisions par Tereos sur le volume et la composition de cette eau)
