Mousain christophe  
17,rue croqu'âne  
59570 Bettrechies

Habitant depuis 20 ans à Bettrechies et faisant partie de la commission carrière et villages, je reviens vers vous pour exprimer notre point de vue sur certains éléments de la demande d'extension de la société d'exploitation des carrières de Bellignies.

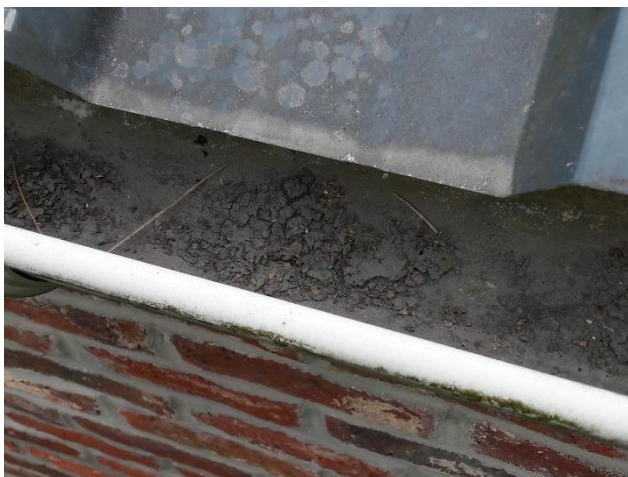
**Gouttière**

A aucun moment, elle ne prend en compte la réalité de notre quotidien. Il ne faut pas oublier que le village de Bettrechies est sous des vents dominants venant directement de la carrière ce qui aggrave la situation de nos habitations (voiture, végétations, salon de jardin, velux, ...recouvert de poussière)

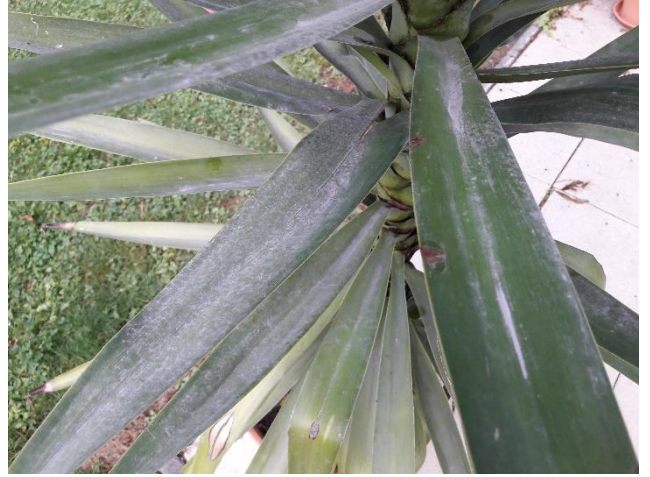
## Végétation

Souvent dû aux nouvelles installations inadaptées (photo 1), aux problèmes de maintenance des équipements (panne dépoussiéreur mais aussi panne préstock voir les photos) .

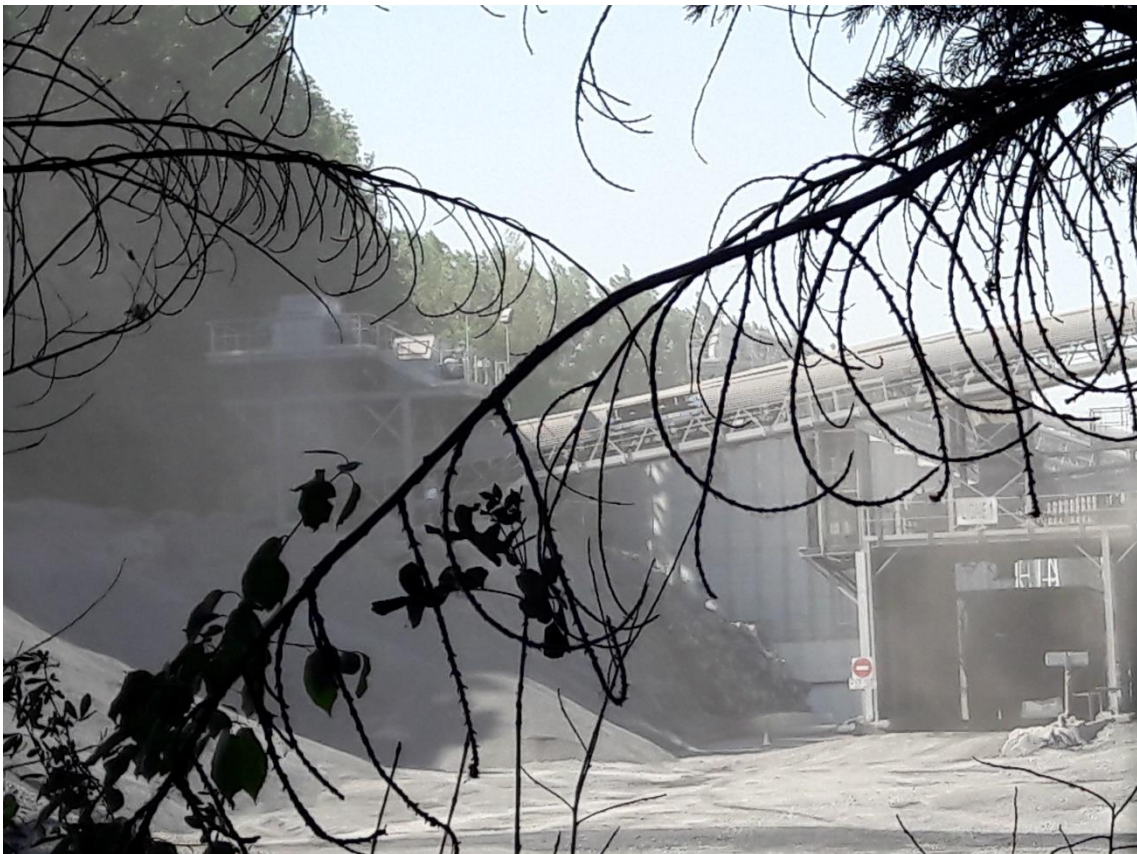
Photo 1 : Nouvelle installation au pied de la rue d'en bas

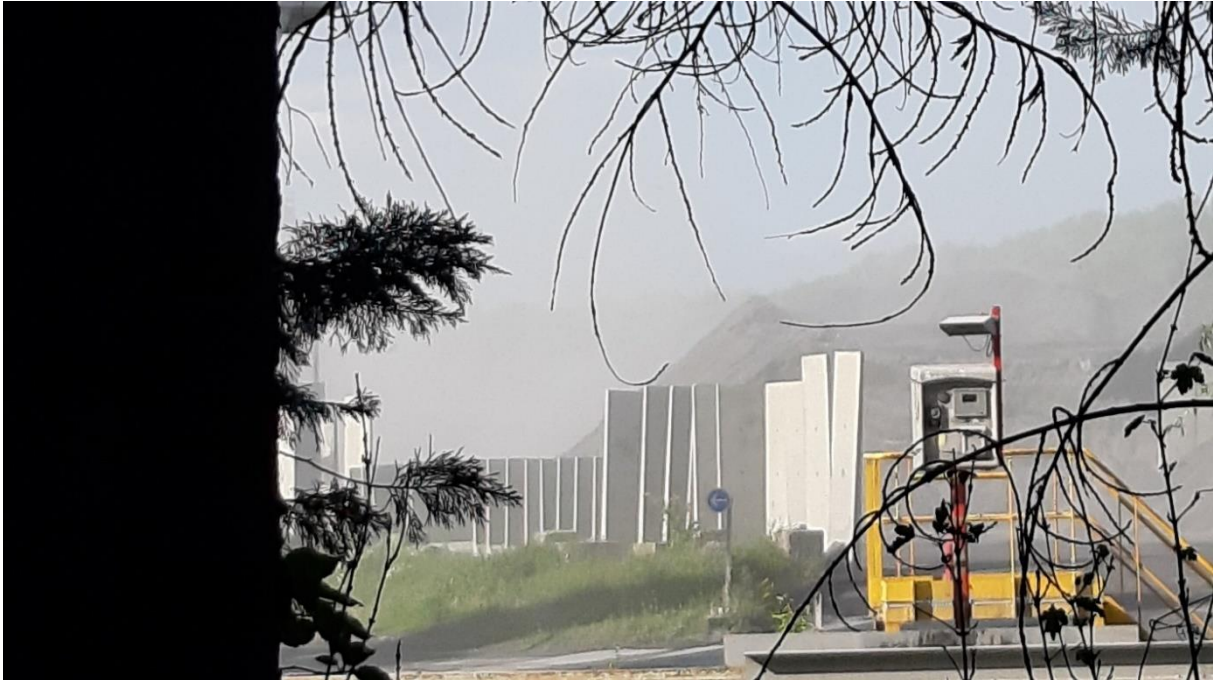
**Panne du préstock** avec redémarrage. Situation identique tout au long de la semaine rien n'est fait pour limiter les poussières malgré nos conversations téléphoniques sur ce sujet le jour même (rideau d'eau non enclenché, brumisateurs non fonctionnels et préstock grand ouvert) date du 25/05/2020

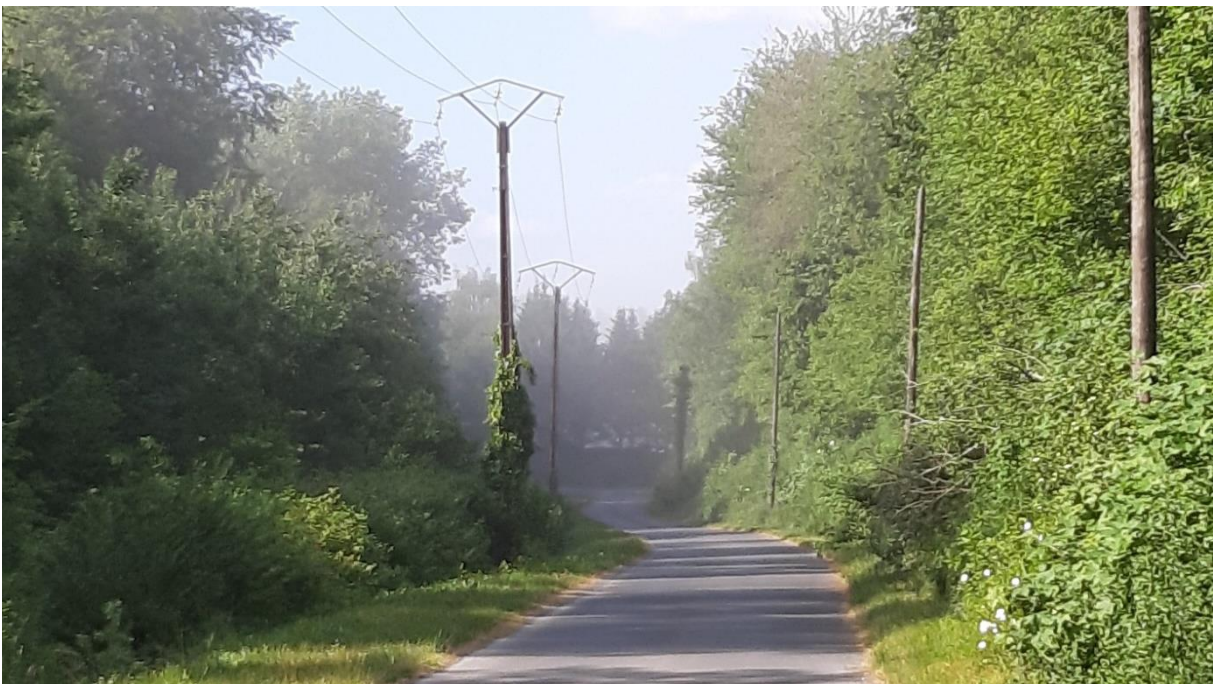
Vue sur la rue d'en bas date le 25/05/2020

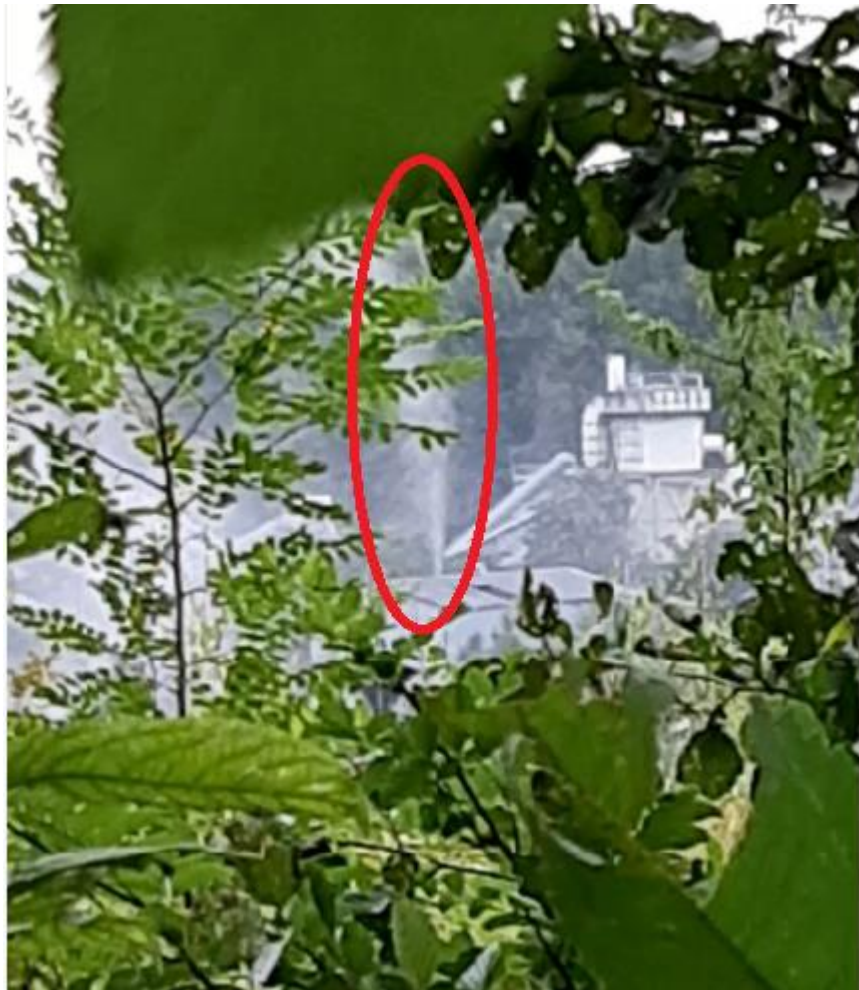
**Panne du dépoussiéreur date 26-07-19** (cette photo a été prise ce jour-là mais rien ne dit qu'il n'est pas tombé en panne avant)

*Les périodes de pannes ou d'arrêts des dispositifs d'épuration doivent être d'une durée continue inférieure à quarante-huit heures.*

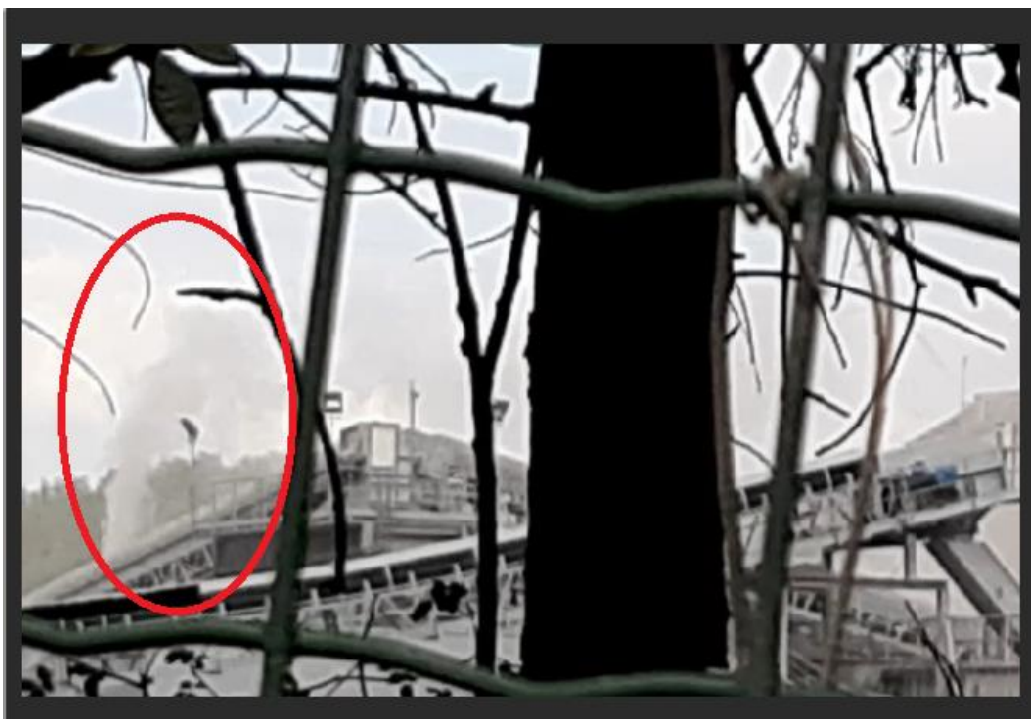
**Dépoussiéreur 5 jours après 01-08-19** (problème identique et personne ne fait rien aucun arrêt de ce dépoussiéreur comme le préconise la procédure)

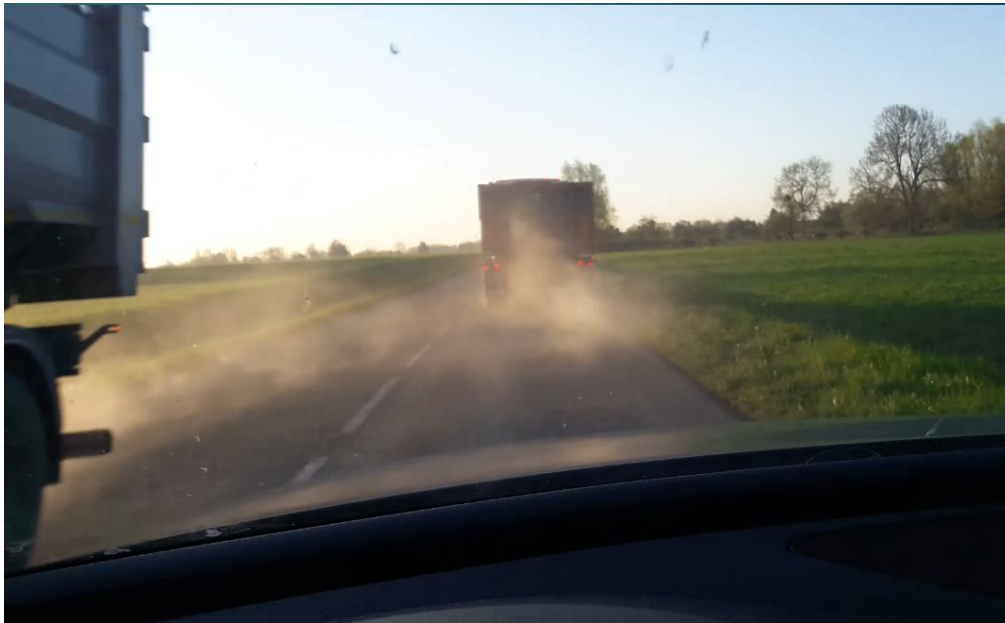
### **Route de Bavay**

Nous croisons couramment des camions ne respectant pas la vitesse, ne passant pas par la station de lavage, ne bâchant pas, déversant des cailloux sur la chaussée RD224 régulièrement. (Voir photos)  
Accepter la modification des horaires c'est forcément accepter l'augmentation des rotations de ces camions par jour et par conséquence tous les risques incidents qui vont avec.

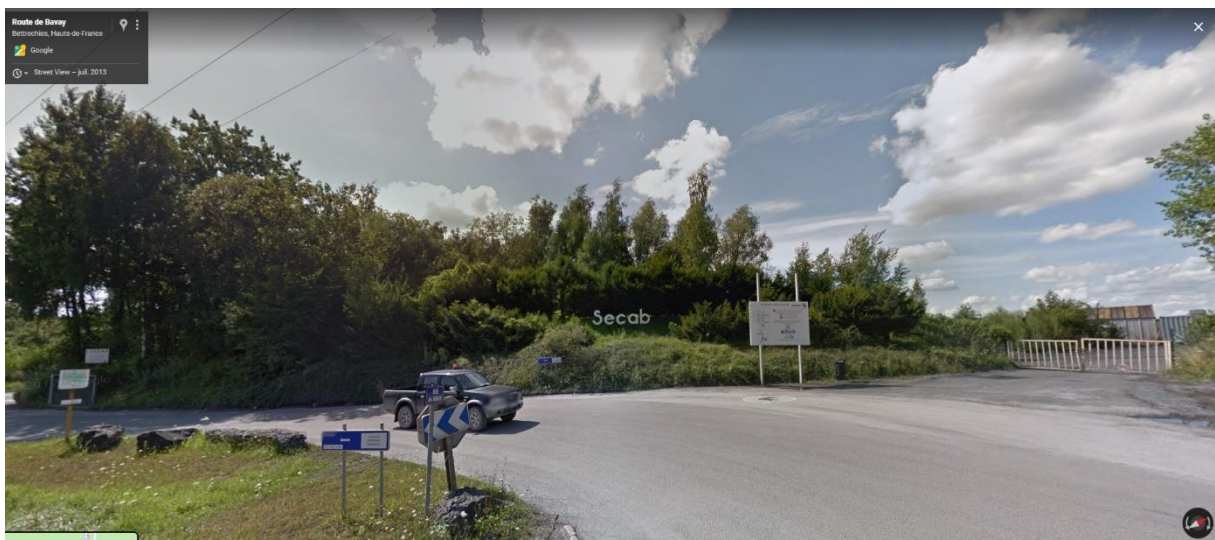
**Entrée de la carrière en 2013 (parcelles N°1022,1019,1015,962,1007) zone boisée**

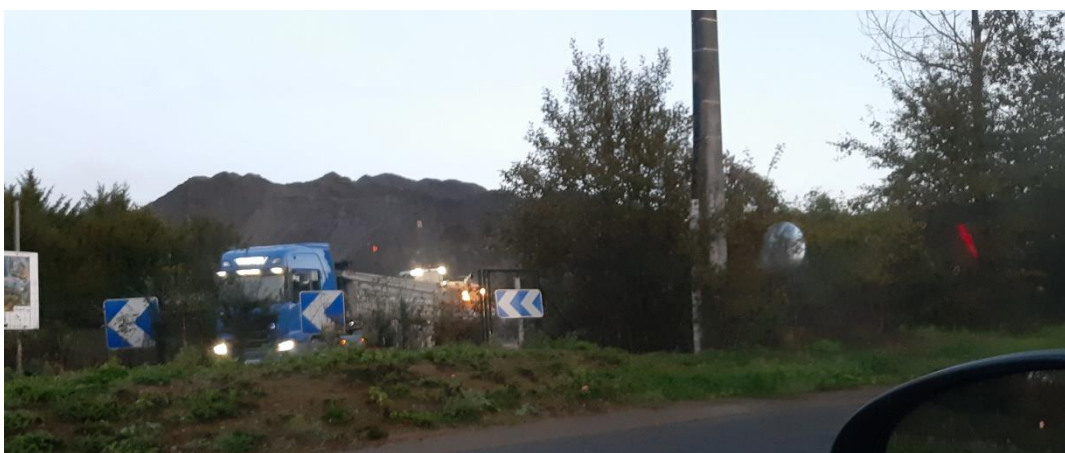
Nous retrouvons donc des zones de stockage inadaptées, proches des habitations avec comme conséquence poussières, bruits de chargement et déchargement, impact paysager.

**Même zone transformée en stockage et chargement actuellement en face d'une habitation (parcelles N°1022,1019,1015,962,1007) déboisement effectué au cours de l'année 2019 sur une zone dont le rapport de l'étude d'impacts et d'incidences Annexe 13 page 105 demande une revégétalisation .**

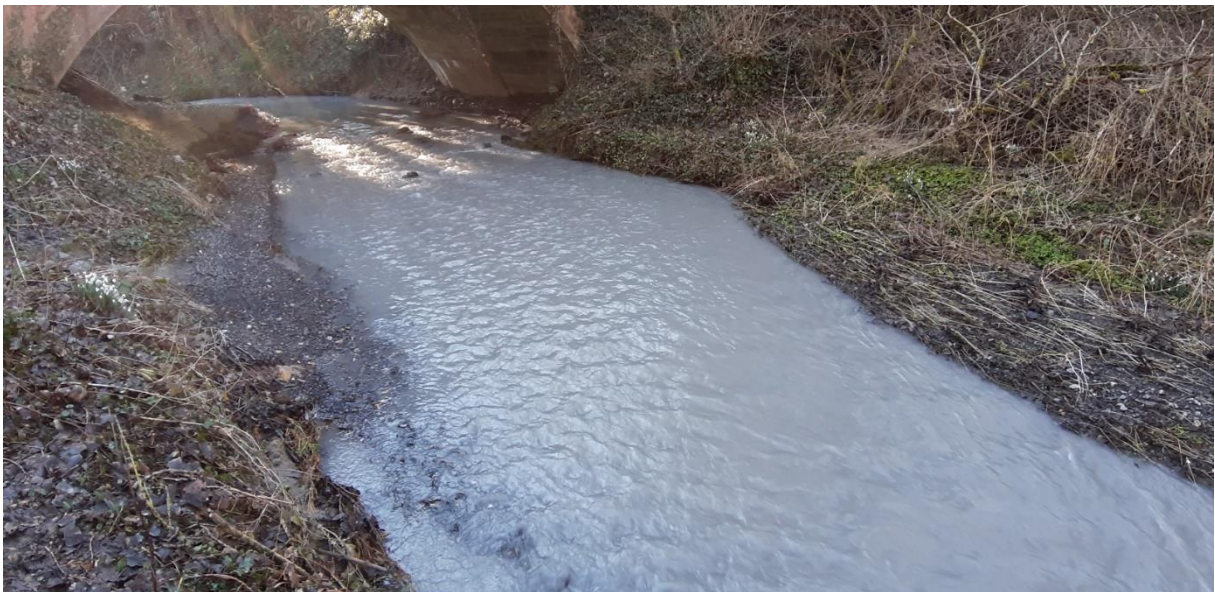
Malgré des résultats d'analyse ne montrant rien, nous constatons souvent une pollution de la rivière d'une couleur grisâtre. **Est-ce normal ? Cela a-t-il un impact sur la faune et la flore ??**

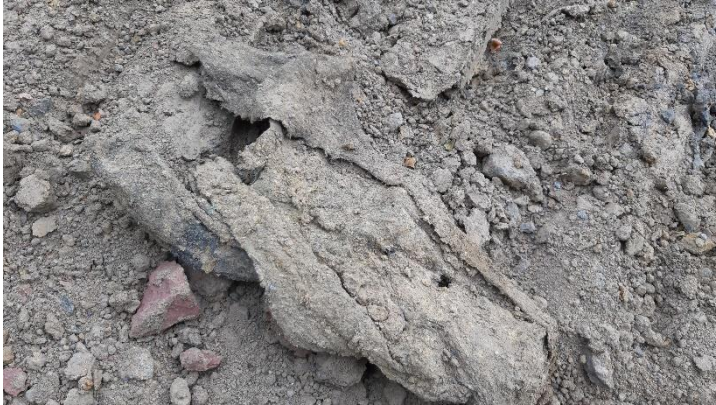
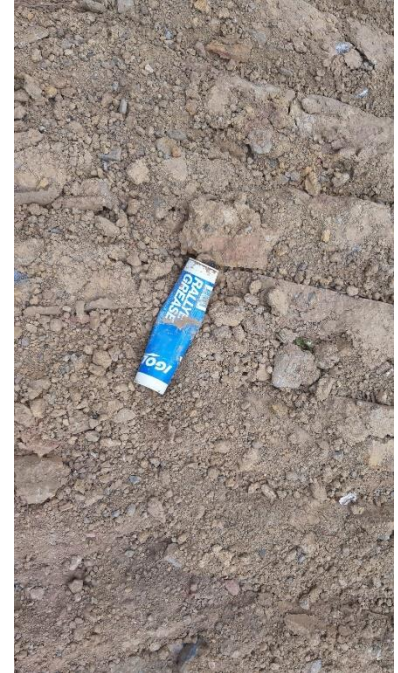
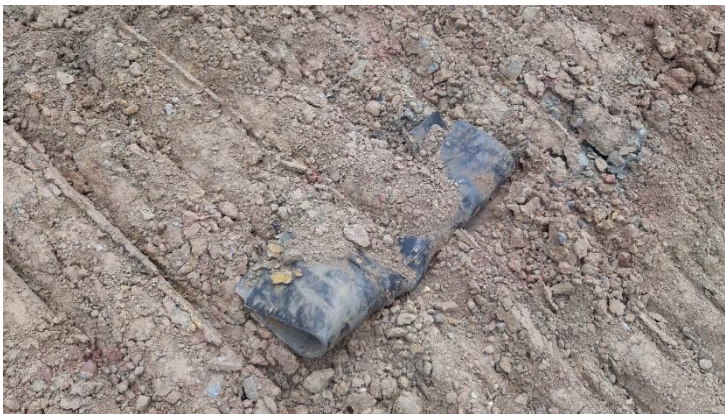
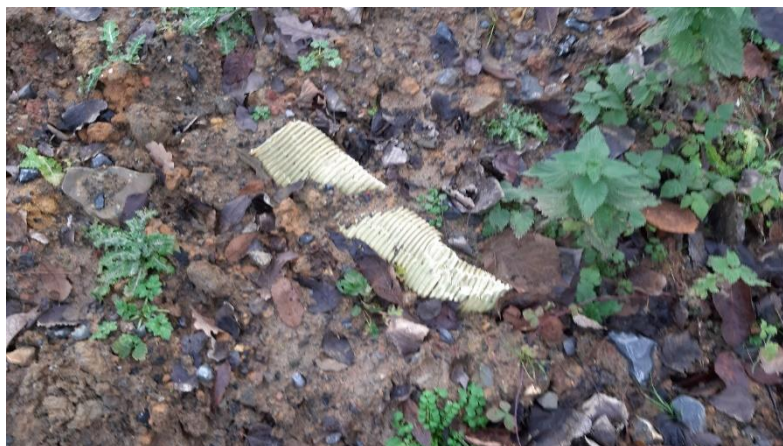
En début 2019, la carrière s'est permise de remblayer sur ces terres (au niveau du bois d'Encade) et hors périmètre d'exploitation avec des déchets inertes venant du BTP .

Résultat nous avons retrouvé à la surface toutes sortes de déchets du BTP (Géotextile, drain de plastique, tube de graisse, chaussure, tapis de caoutchouc...)

La seule réaction sur ce sujet a été un nettoyage superficiel de cette zone (càd ramasser les objets les plus visibles et sensibiliser le personnel et sous-traitant)
