Ruissellement NO Lille

Direction Départementale des
Territoires et de la Mer Nord

Cahier des repères d'inondations

2.1.b

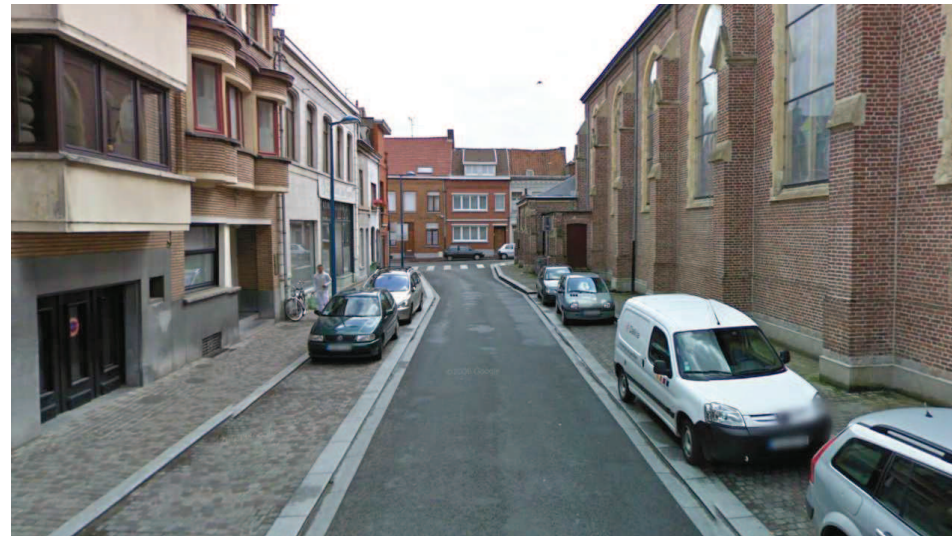
REPÈRE n° HALL_1996_1

Niveau de submersion observé : 40 cm

Cote d'inondation reconstituée : 27.65 m NGF

Fiabilité : 3 sur une échelle de 2 (estimation fiable) à 4 (estimation peu fiable)

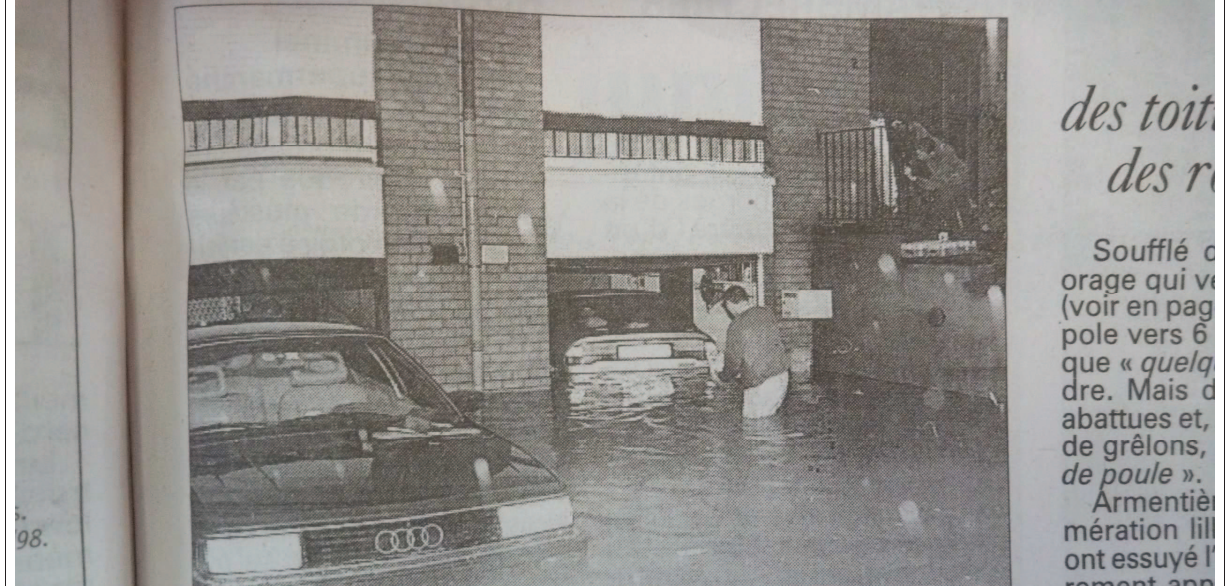
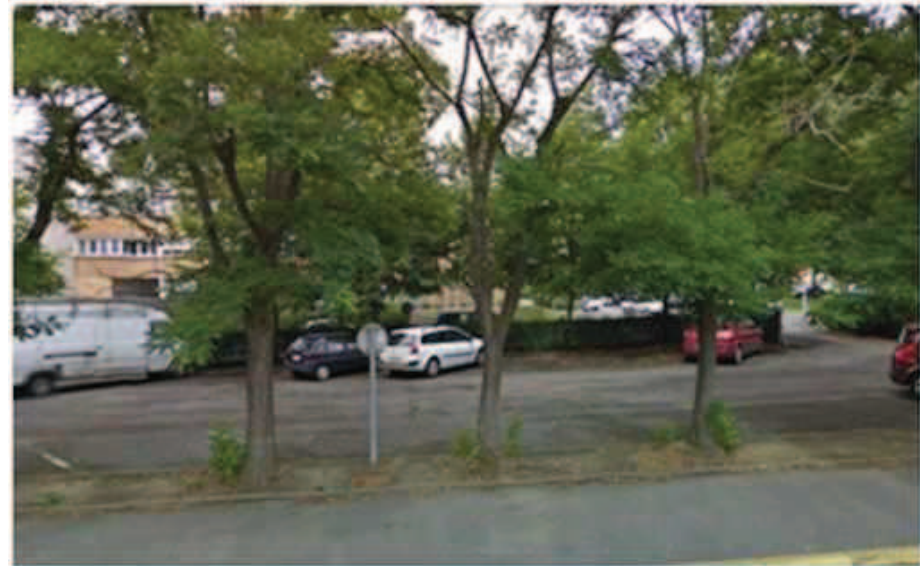
REPERE n° HALL_1998_01

Commune : HALLUIN	
Rue : Molinas-Colbras	
Nature du désordre : Ruissellement	
Observation : quartier Molinel-Colbras	
Niveau de submersion observé : 50 cm d'eau sur la voirie et jusqu'à 1m50 dans les caves	
Cote d'inondation reconstituée : 19.02 m NGF	
Fiabilité : 2 sur une échelle de 2 (estimation fiable) à 4 (estimation peu fiable)	
Source des informations : VDN - 7-8/06/1998

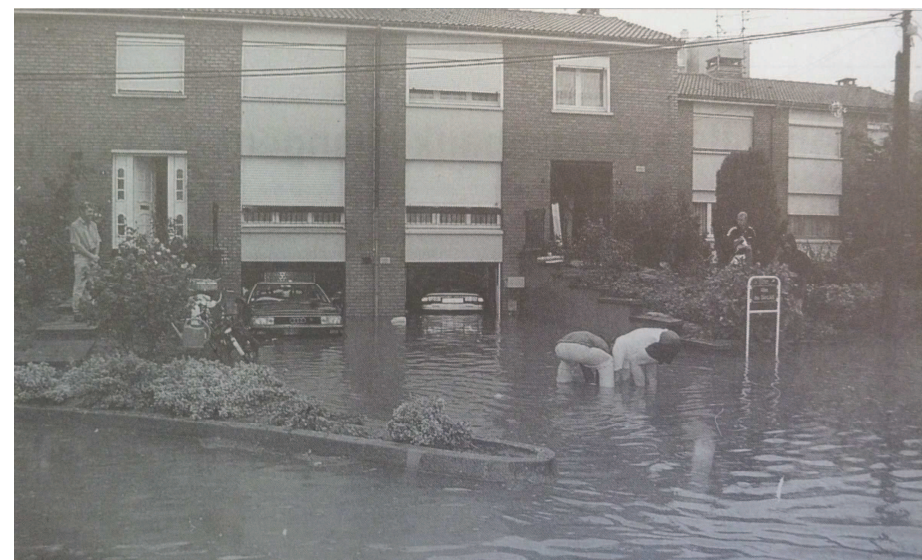
REPERE n° HALL_1998_01

Observation :
quartier Molinel-Colbras

Niveau de submersion observé : 50 cm d'eau sur la voirie et jusqu'à 1m50 dans les caves

Cote d'inondation reconstituée : 19.02 m NGF

Le quartier du Molinel-Colbras n'a certes pas été le seul à subir les effets de l'orage qui s'est abattu sur le secteur samedi matin. De nombreux points de la ville ont été touchés : au Mont comme au centre-ville, et, surtout, les endroits où une forte déclivité à entraîner eaux, boues, gravillons et schistes. Un peu partout en ville, on constatait des amoncements suspects. Mais il y a des endroits prédestinés. Le Molinel-Colbras en est un et pas seulement parce qu'un certain nombre de maisons sont dotées de sous-sols, ce qui les

rend plus particulièrement vulnérables aux inondations. Il y a aussi un problème de dimension des collecteurs car c'est souvent aux mêmes endroits que l'on constate les dysfonctionnements. En outre, il s'avère nécessaire que les services communautaires curent les réseaux, dans les semaines qui viennent, car la boue s'y est accumulée. D'autre part, les compagnies d'assurances seront très sollicitées et, compte tenu de l'ampleur des dégâts et de leurs diversité, il n'est pas impossible que la

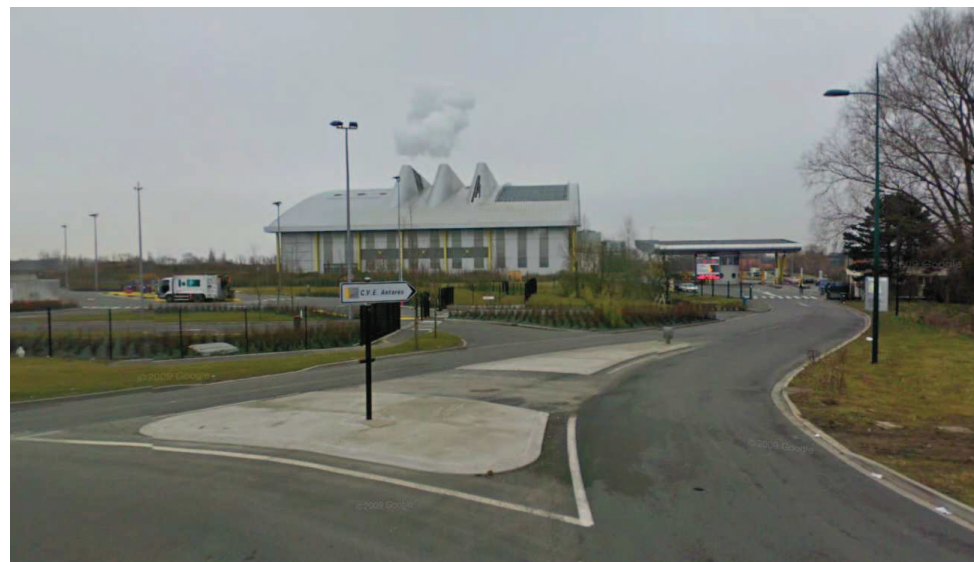
REPÈRE n° HALL_07_2005_01

Commune : HALLUIN	
Rue :	
Nature du désordre : Débordement	
Observation :	
TRISELEC fermée pour deux jours - pâturage et port de plaisance noyés	
Niveau de submersion observé : 60 cm	
Cote d'inondation reconstituée : 22.02 m NGF	
Fiabilité : 3 sur une échelle de 2 (estimation fiable) à 4 (estimation peu fiable)	
Source des informations : VDN - 05/07/2005

La production de Triselec à Halluin est arrêtée pour deux jours. Les chemins du Billemont et du Colbras sont fermés. Une vingtaine de chevaux ont été sauvés de la noyade à Wervicq.

Oubliée la canicule de la semaine dernière ! Hier matin, des trombes d'eau ont réveillé les habitants de la Vallée de la Lys. Un réveil douloureux pour les riverains de la rue Marcel-Vyncké. Avec les travaux de canalisation de la Becque, le lit du ruisseau s'est élargi. Quelques vagues se sont formées. Le niveau de l'eau a atteint quatre mètres. De plus, un camion stationné près du chantier exerçait une pression sur le sol qui continue à s'affaisser. M. Deroo, maire, affiche son inquiétude et s'interroge : « *De jour en jour, la situation s'aggrave. La pression de la terre sur les palplanches augmente. Mais combien de temps vont-elles résister ?* » Triselec, le centre de tri à Halluin, n'a pas été épargné avec 60 cm d'eau dans les ateliers. La production est arrêtée pour deux jours. Juste à côté, les pluies diluviennes ont noyé les pâturages et le port de plaisance. Des véhicules ont bu la tasse. Ces inonda-

tions ont prouvé « *la nécessité de réaliser des travaux conséquents au niveau des ponts de la Becque* », estime M. Deroo. A cheval sur Roncq et Halluin, le chemin de Billemont, recouvert par 20 à 30 cm d'eau, a été fermé après un arrêté pris par les deux villes. Le chemin du Colbras a connu le même sort. Les pompiers de Comines sont intervenus en milieu d'après-midi, chemin des Vaches à Wervicq-Sud, pour sauver une vingtaine de chevaux encerclés par les eaux. Ce champ, en bordure du chemin du Halage, n'avait pas été inondé depuis dix ans. Les plongeurs de Tourcoing sont intervenus pour guider le troupeau vers une prairie à sec. Il a fallu une heure et demie pour sortir une jument et sa pouliche complètement effrayées. Toute la journée, les pompiers sont intervenus dans des dizaines d'habitations à Comines et Wervicq.

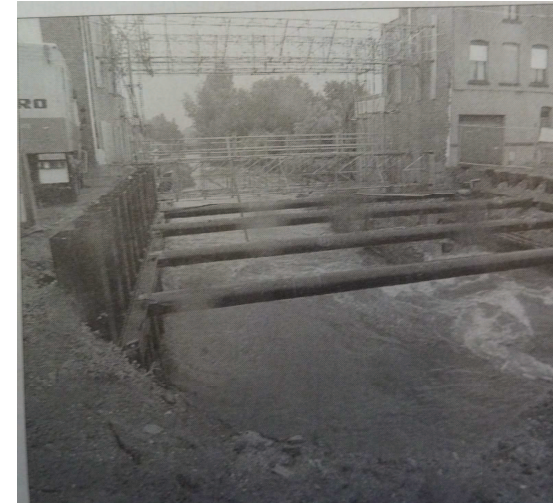
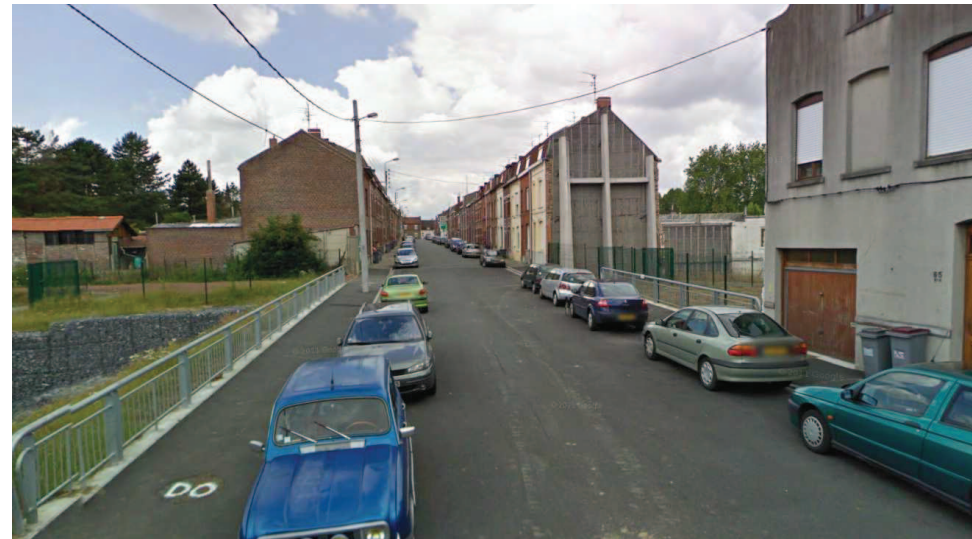
REPÈRE n° HALL_07_2005_02

Commune : HALLUIN	
Rue :	
Nature du désordre : Débordement	
Observation :	
Formation de vagues - niveau d'eau de 4 m - Affaissement du sol sous la pression d'un camion	
Niveau de submersion observé : 4 m d'eau dans le lit mineur	
Cote d'inondation reconstituée : 16.98 m NGF	
Fiabilité : 4 sur une échelle de 2 (estimation fiable) à 4 (estimation peu fiable)	
Source des informations : VDN - 05/07/2005

Avenue Vyncke, le sol continue à s'affaisser. Les pluies diluviennes et le poids du camion ont aggravé la situation.

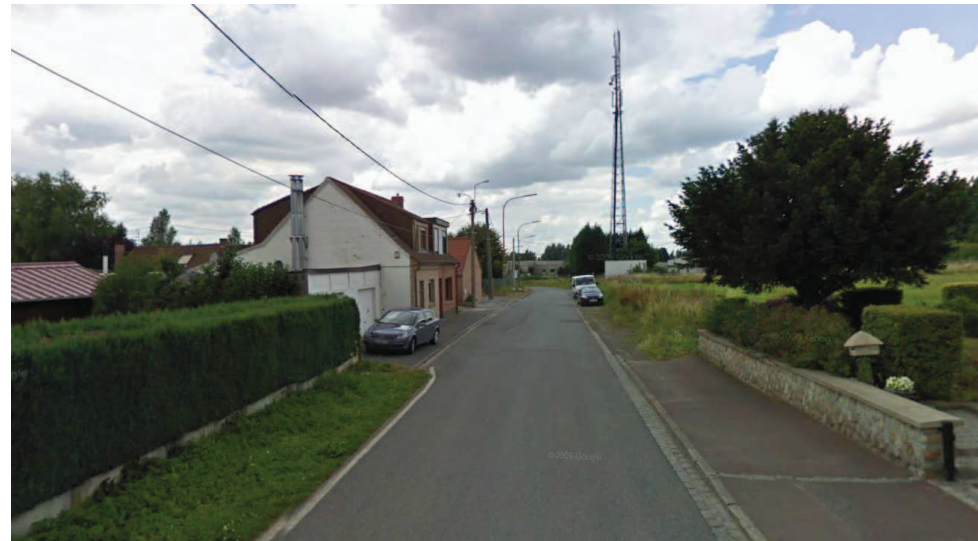
REPERE n° HALL_09_2005_01

Observation :
montée en charge canalisation + ruissellement
Niveau de submersion observé : 30 cm sur la route
Cote d'inondation reconstituée : 19.49 m NGF
Fiabilité : 3 sur une échelle de 2 (estimation fiable) à 4 (estimation peu fiable)
Source des informations : Mairie

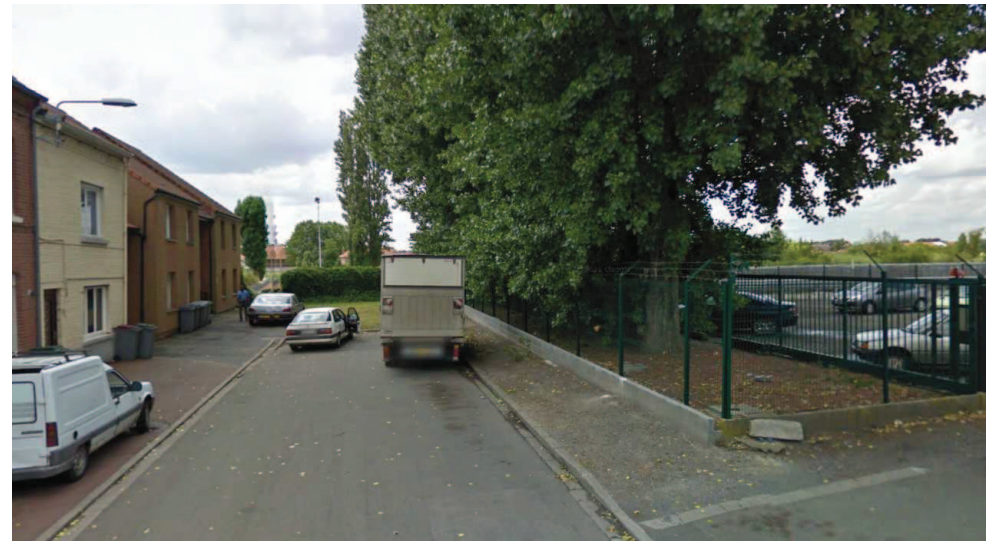
REPERE n° HALL_09_2005_02

Observation :
ruissellement à travers les habitations
L'eau a traverse les habitations
Niveau de submersion observé : 10 cm dans habitation
Cote d'inondation reconstituée : 17.11 m NGF
Fiabilité : 3 sur une échelle de 2 (estimation fiable) à 4 (estimation peu fiable)
Source des informations : Mairie

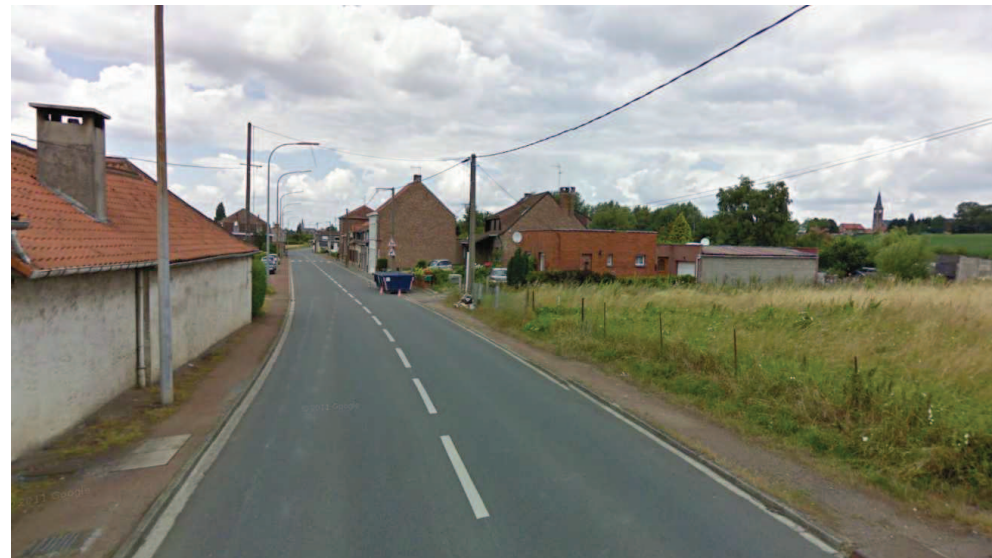
REPÈRE n° HALL_09_2005_03

Observation :
l'eau a traversé certaines habitations
zone dans talweg
Niveau de submersion observé : 20 cm dans habitation
Cote d'inondation reconstituée : 25.1 m NGF
Fiabilité : 3 sur une échelle de 2 (estimation fiable) à 4 (estimation peu fiable)
Source des informations : Mairie

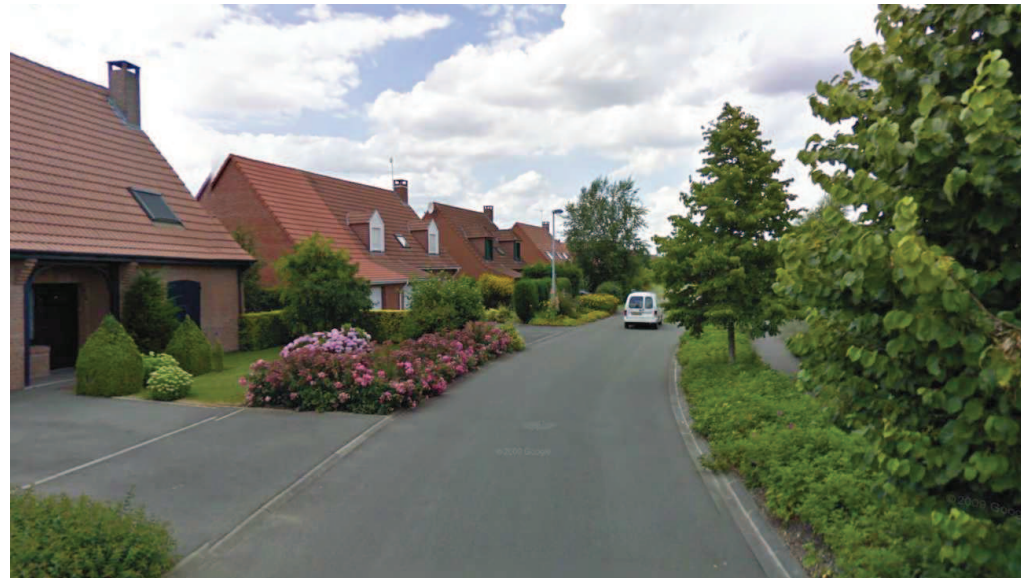
REPERE n° HALL_09_2005_04

Observation :
zone dans talweg
Niveau de submersion observé : 15 cm sur la voirie
Cote d'inondation reconstituée : 32.59 m NGF
Fiabilité : 3 sur une échelle de 2 (estimation fiable) à 4 (estimation peu fiable)
Source des informations : Mairie

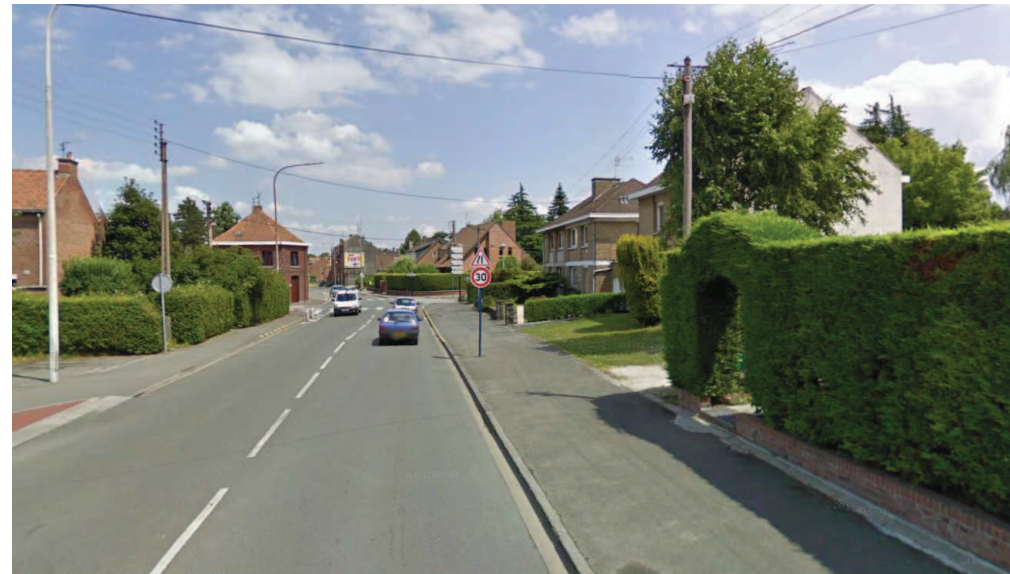
REPERE n° HALL_09_2005_05

Niveau de submersion observé : 20 cm sur la route

Cote d'inondation reconstituée : 19.21 m NGF

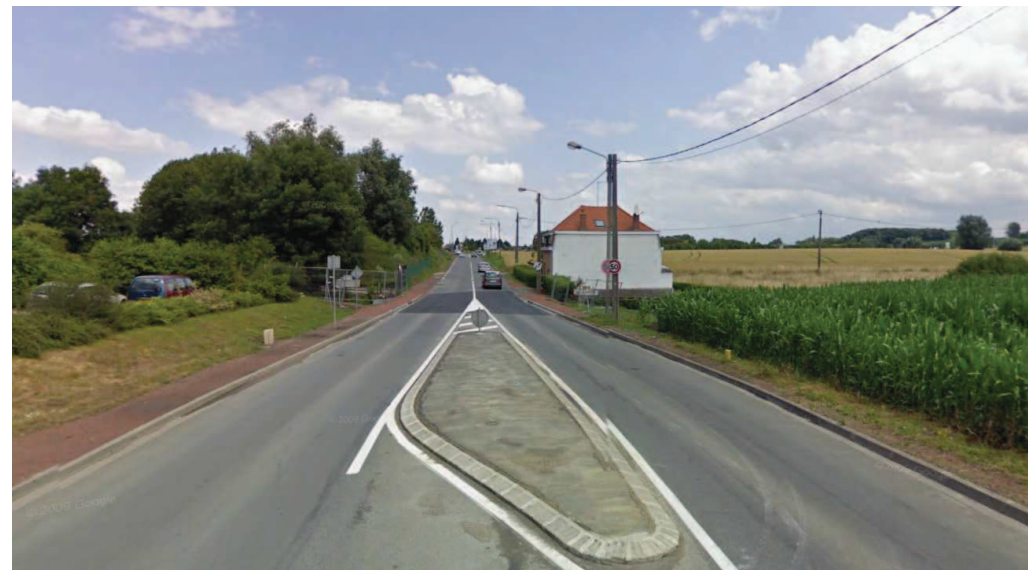
REPÈRE n° HALL_09_2005_06

Commune : HALLUIN	
Rue : Becque de Ham	
Nature du désordre : Insuffisance des réseaux d'évacuation des eaux pluviales

Observation :
la becque monte en charge
ouvrage hydraulique sous la RD 945
Niveau de submersion observé : 50 cm dans le jardin
Cote d'inondation reconstituée : 12.79 m NGF
Fiabilité : 3 sur une échelle de 2 (estimation fiable) à 4 (estimation peu fiable)
Source des informations : Mairie

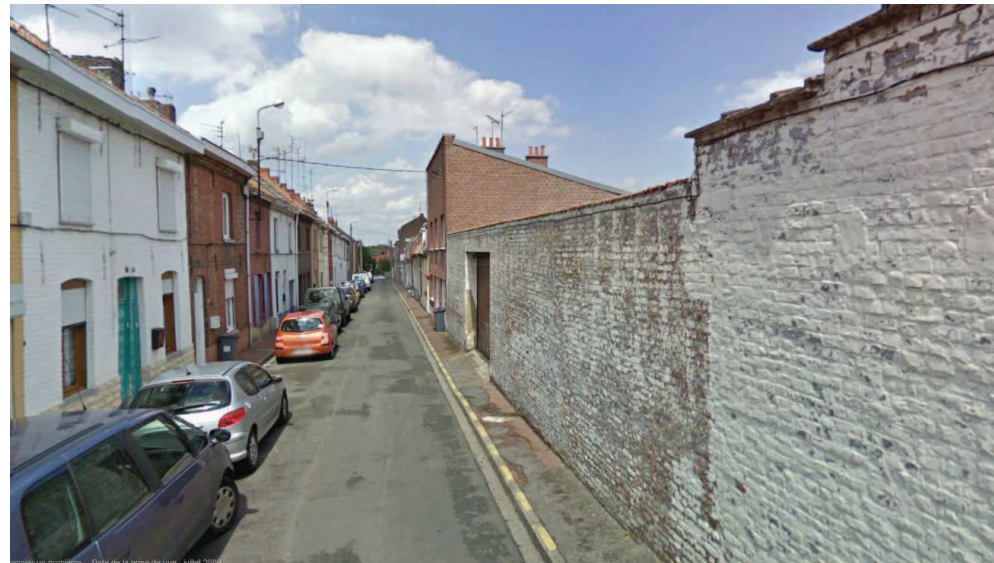
REPÈRE n° HALL_09_2005_07

Observation :
ruissellement et réseau d'assainissement vétuste
Zone dans talweg
Niveau de submersion observé : 10 cm dans habitation
Cote d'inondation reconstituée : 23.1 m NGF
Fiabilité : 3 sur une échelle de 2 (estimation fiable) à 4 (estimation peu fiable)
Source des informations : Mairie

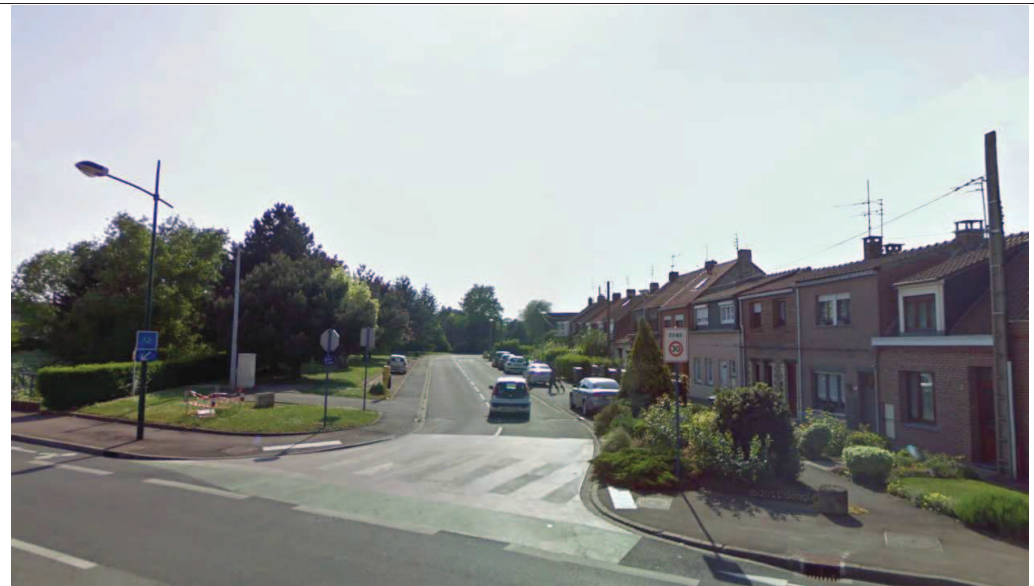
REPERE n° HALL_09_2005_09

Observation :
Inondation le long des façades des maisons (réseau surchargé) + débordement de la becque

Niveau de submersion observé : 15 cm
Cote d'inondation reconstituée : 18.6 m NGF
Fiabilité : 3 sur une échelle de 2 (estimation fiable) à 4 (estimation peu fiable)
Source des informations : SIABNA

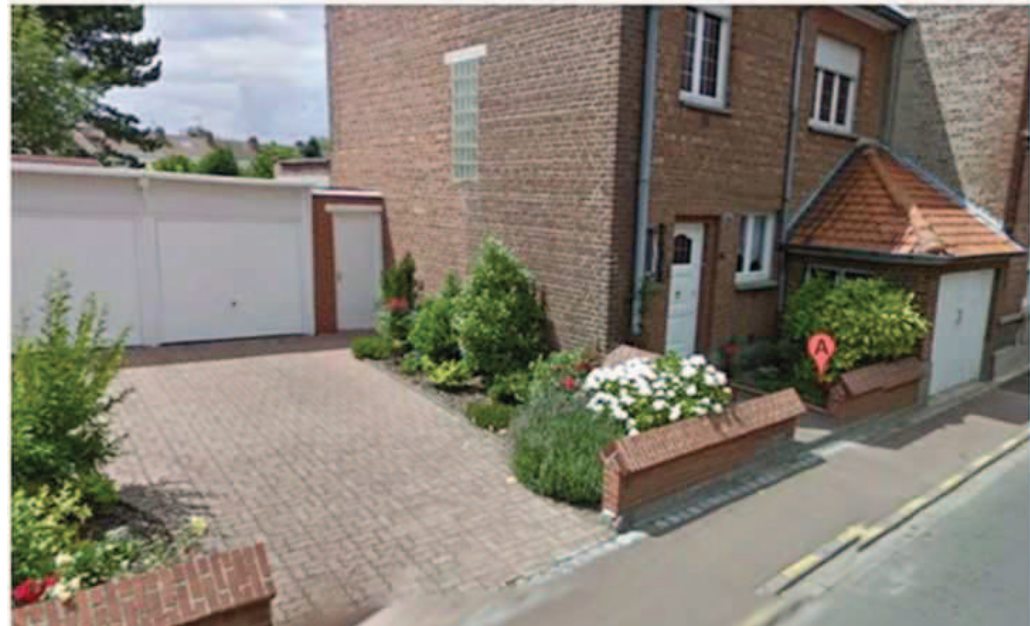
REPERE n° HALL_09_2005_10

Niveau de submersion observé : 17 cm

Cote d'inondation reconstituée : 23.47 m NGF
