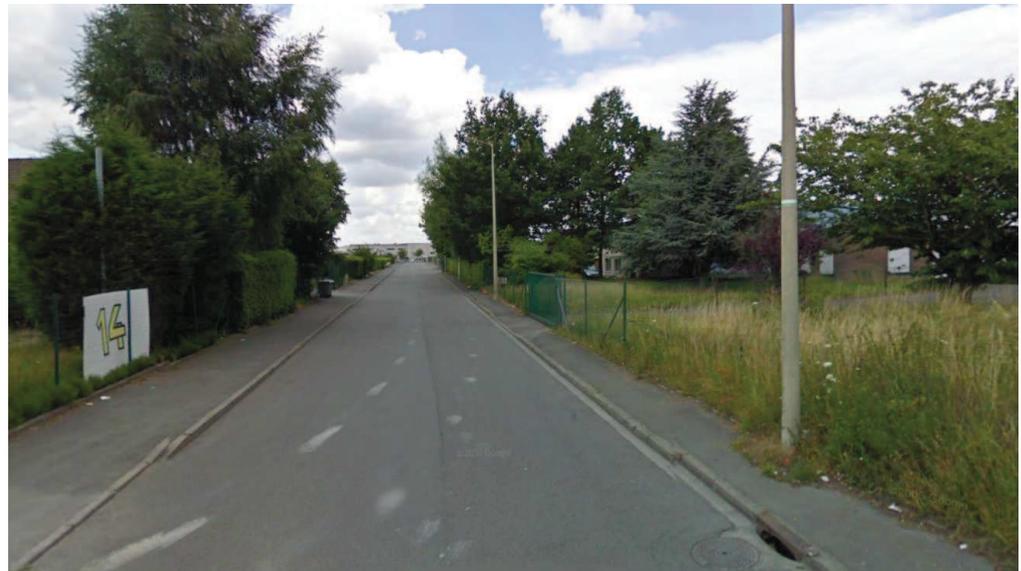
REPERE n° HALL_09_2005_12

Commune : HALLUIN	
Rue : rue de menin	
Nature du désordre :	
Observation :	
Niveau de submersion observé : 10 cm	
Cote d'inondation reconstituée : 16.38 m NGF	
Fiabilité : 3 sur une échelle de 2 (estimation fiable) à 4 (estimation peu fiable)	
Source des informations : extrapolation temoignage

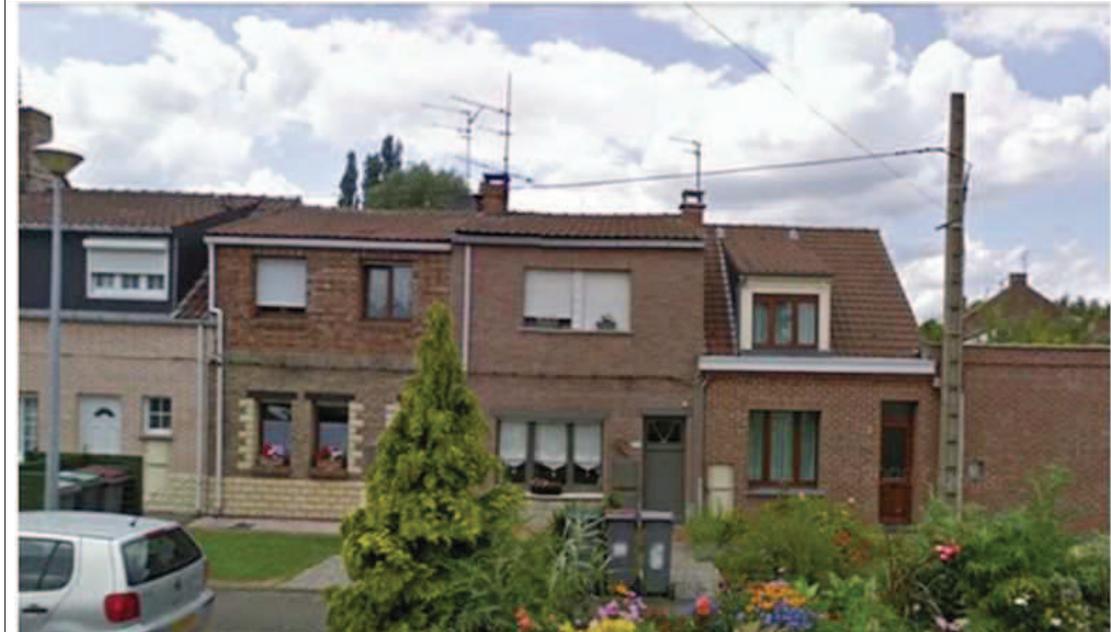
REPERE n° HALL_09_2005_14

Commune : HALLUIN	
Rue : 151 chemin du billemont	
Nature du désordre : Débordement	
Observation :	
Niveau de submersion observé : 15 cm	
Cote d'inondation reconstituée : 21.76 m NGF	
Fiabilité : 3 sur une échelle de 2 (estimation fiable) à 4 (estimation peu fiable)	
Source des informations : extrapolation temoignage

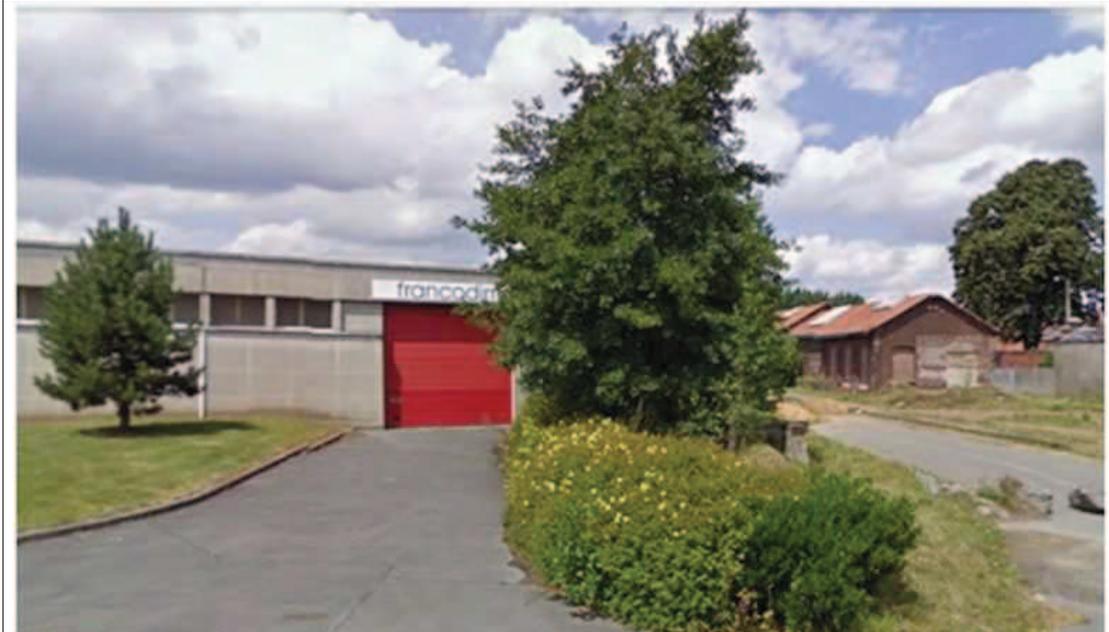
REPERE n° HALL_09_2005_15

Niveau de submersion observé : 10 cm

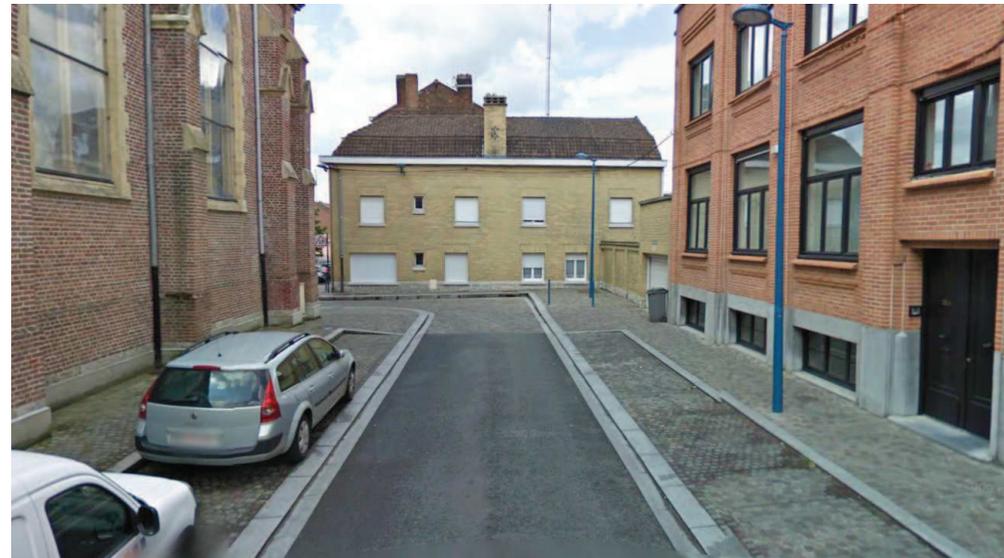
REPÈRE n° HALL_09_2005_17

Niveau de submersion observé : 50 cm

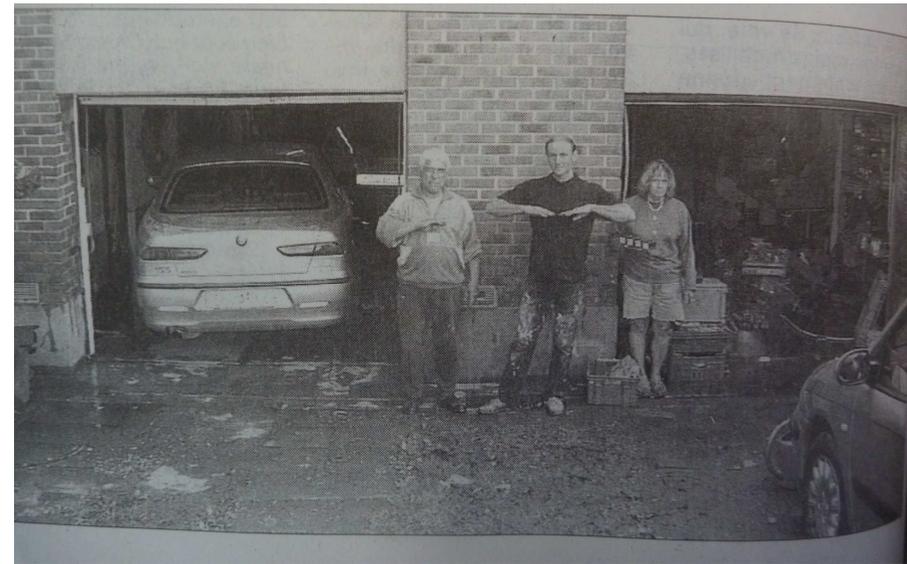
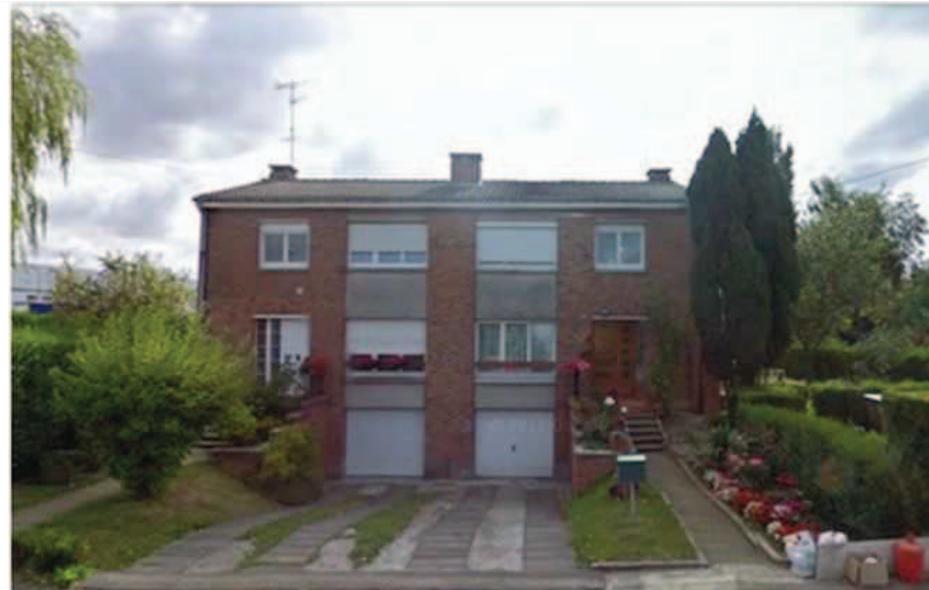
REPERE n° NEUV_2002_01

Commune : NEUVILLE-EN-FERRAIN	
Rue : Rue de Reckeim	
Nature du désordre : Ruissellement	
Observation :	
inondations 86 et 88 rue de Reckeim - jusqu'à 1m50 d'eau dans le cellier, en contrebas de la maison - secteur en point bas en face de la becque - vague de ruissellement dans la rue qui a arraché les portes, déplacé les voitures	
Niveau de submersion observé : 1,5 m dans le cellier	
Cote d'inondation reconstituée : 26,89 m NGF	
Fiabilité : 2 sur une échelle de 2 (estimation fiable) à 4 (estimation peu fiable)	
Source des informations : VND - 18/06/2002

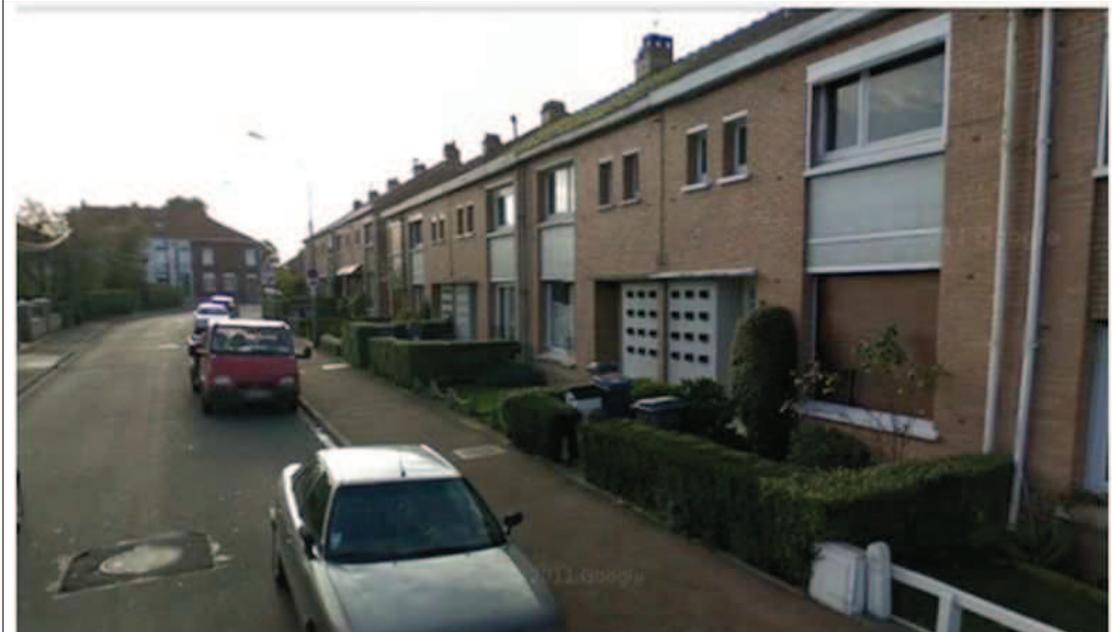
REPÈRE n° NEUV_2002_05

Niveau de submersion observé : 25 cm

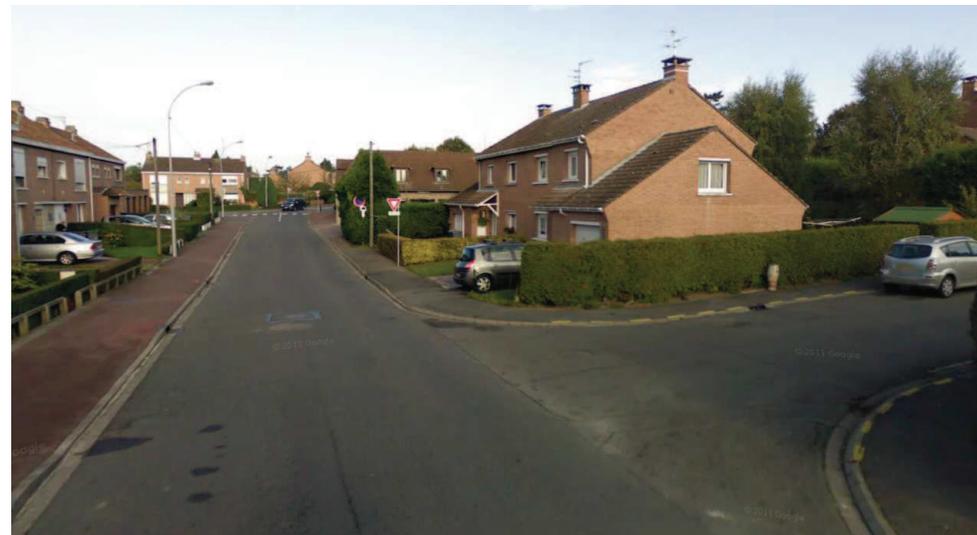
REPERE n° NEUV_2002_06

Niveau de submersion observé : 25 cm

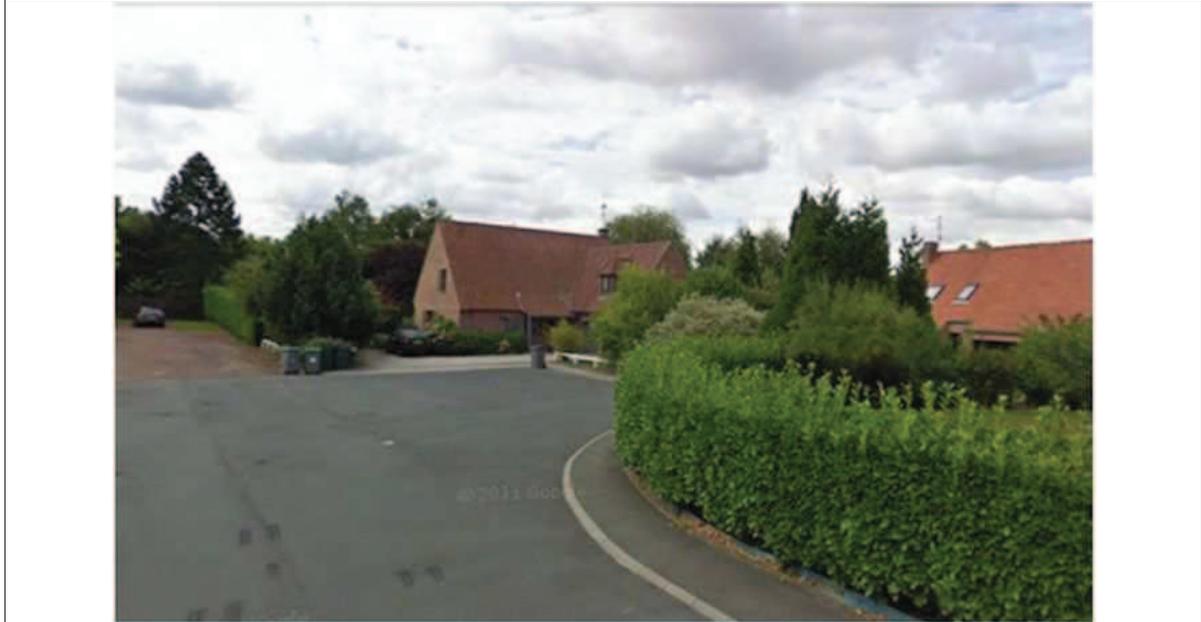
REPÈRE n° NEUV_09_2005_03

Niveau de submersion observé : 52 cm

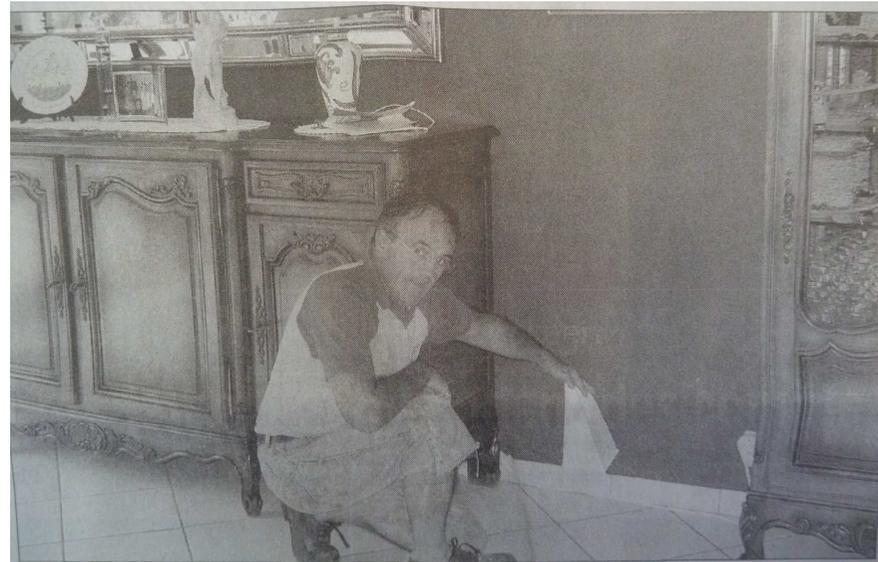
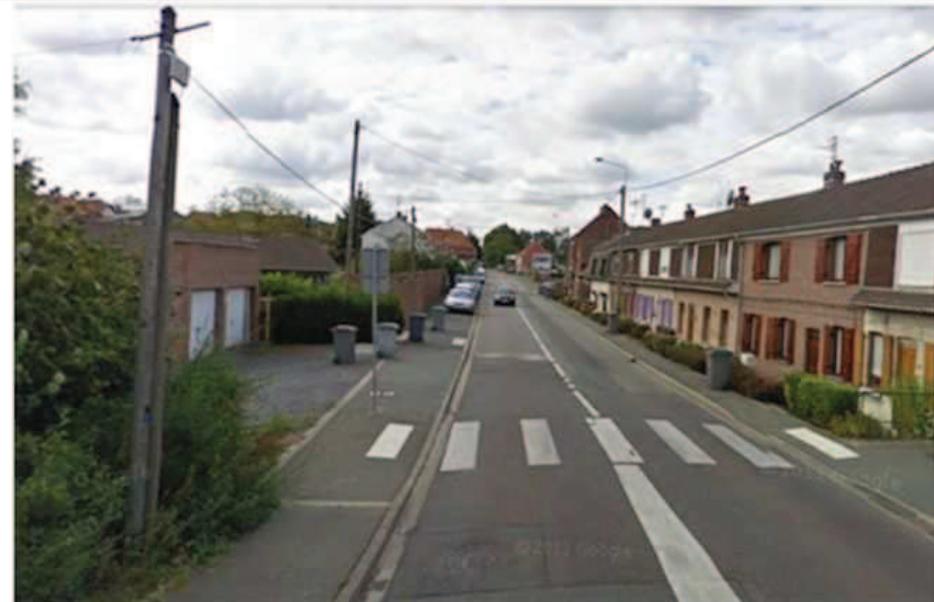
REPÈRE n° NEUV_09_2005_04

Observation :
riverains de la rue Dronckaert et de l'allée des Douves avec 40 cm d'eau dans les maisons
- montée des eaux en quelques minutes - lotissement en contrebas de la route - M Garrigues inonde - ruissellement depuis le Mont d'Halluin

Niveau de submersion observé : 40 cm dans les maisons

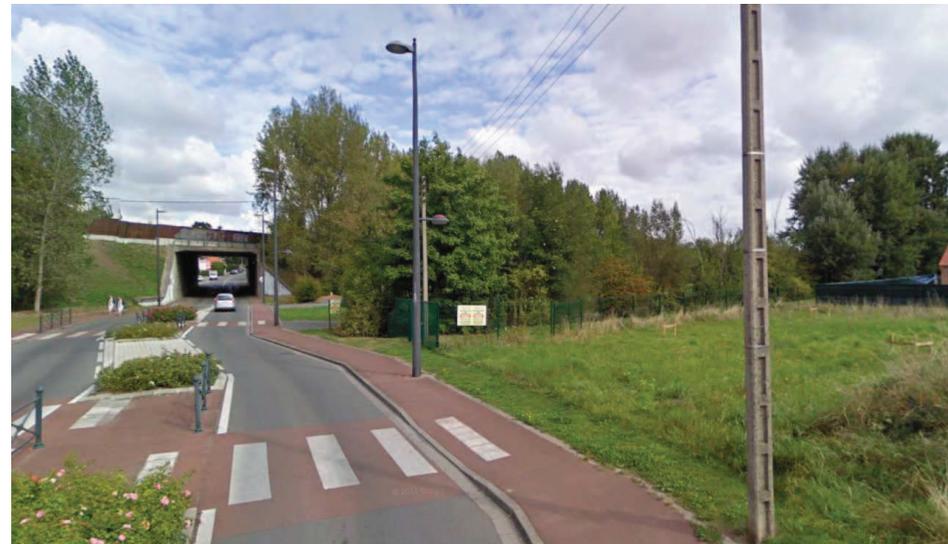
REPERE n° NEUV_09_2005_05

Observation :
Debordement de la becque du Bas Quartier
Niveau de submersion observé : 20 cm
Cote d'inondation reconstituée : 24.12 m NGF
Fiabilité : 3 sur une échelle de 2 (estimation fiable) à 4 (estimation peu fiable)
Source des informations : mairie

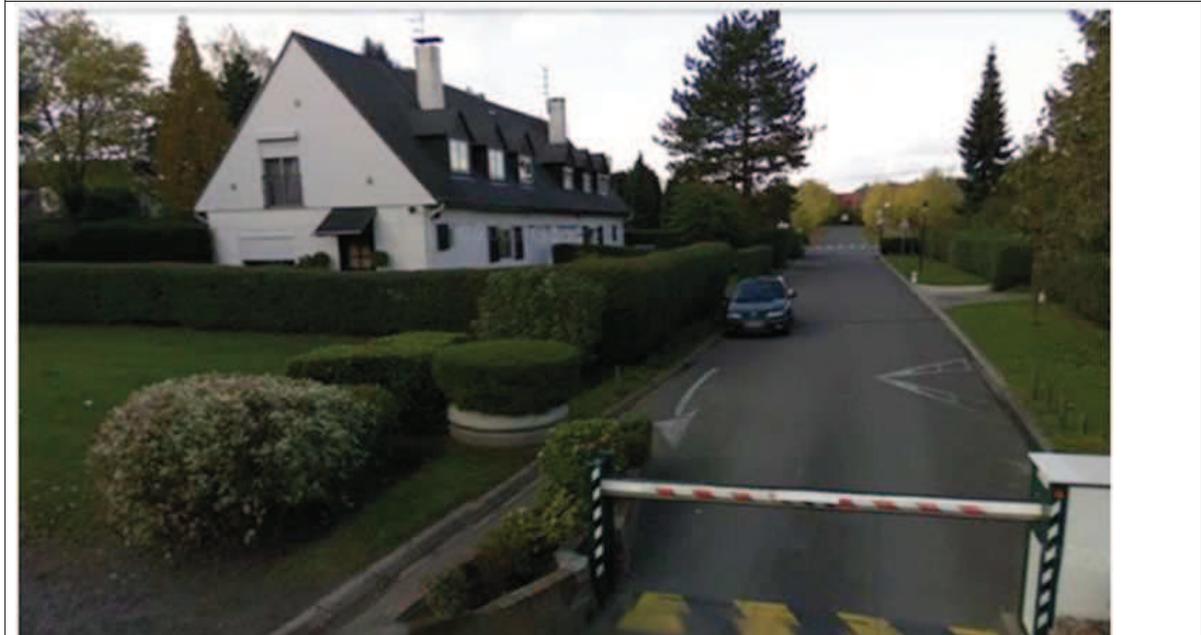
REPÈRE n° TOUR_2002_01

Niveau de submersion observé : 10 cm
