INERIS DRS-11-120836-05775A

Zone 5 du bassin houiller du Nord Pas-de-Calais.

Etude des aléas miniers de type mouvements de terrain

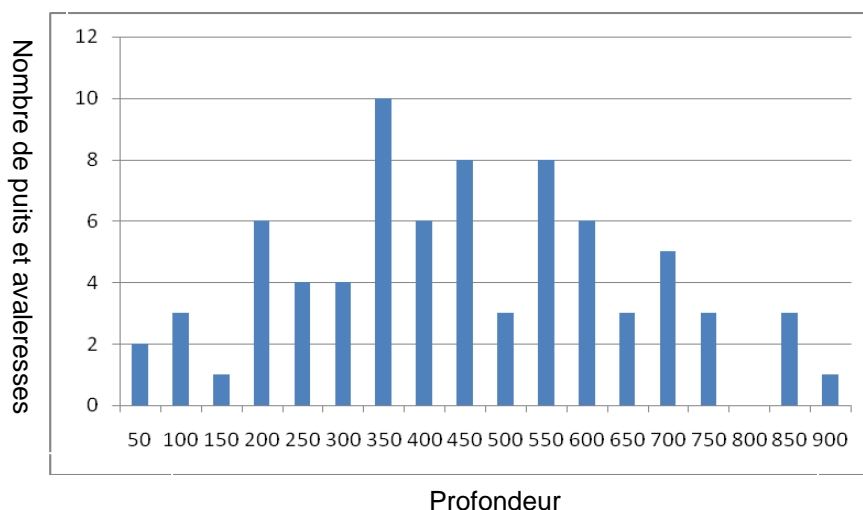
Figure 3 : Répartition des puits et avaleresses de la zone 5 du bassin du Nord Pas-de-Calais en fonction de leur profondeur

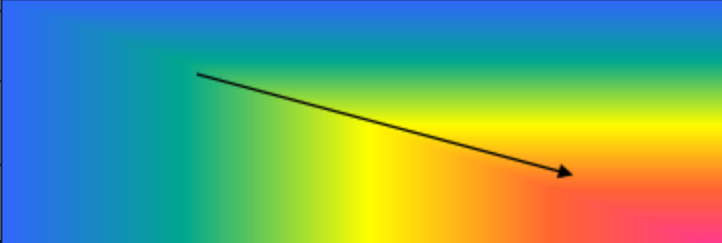
On distingue classiquement trois classes d'aléa : faible, moyen, fort.

Prédisposition	Peu sensible	Sensible	Très sensible
Intensité			
Limitée

Modérée			
Elevée

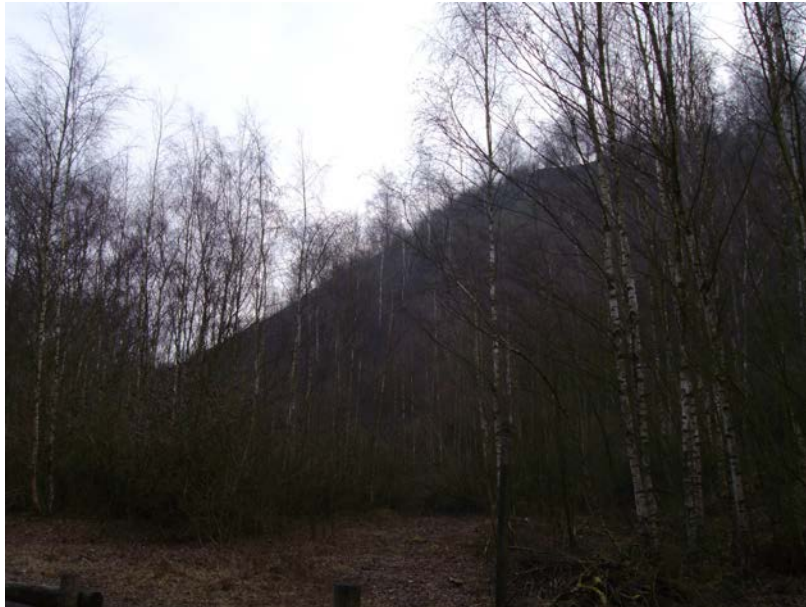
Photo 1 : Terril n°141 sur le terril n°123 (2011)

De fait, la hauteur totale de l'ensemble du dépôt des terrils n°141 et 123 avoisine les 65 m de hauteur, pour un volume global de stérile de 5,5 millions de m³. Leur pente est de l'ordre de 35° : ces terrils peuvent présenter localement un angle de talutage plus important (40°- 45°).

Ces 2 dépôts ont fait l'objet d'exploitations de matériaux, principalement le terril n°141.

Un examen thermographique a été réalisé en 1999 et 2001 sur ces terrils : aucun point chaud n'a été repéré.

Le terril n°123 a fait l'objet d'emprunts localisés et superficiels de matériaux rouges sur ses flancs laissant çà et là de nombreux blocs vitrifiés. En particulier, des falaises verticales de schistes rouges consolidés sont visibles en pied du terril n°141 (flanc sud).

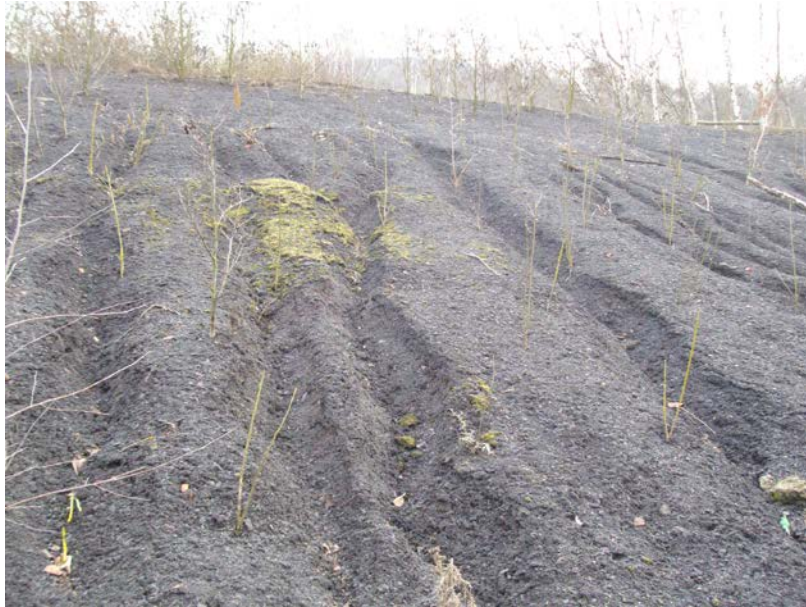
Des ravines sont repérées sur les flancs sud-ouest du terril n°123 qui ne sont pas boisés (Photo 2).

Photo 2 : Ravines sur le terril n°123 (2011)
