REPERE n° LINS_2007_02

2.7 Commune de Bondues

Illustration 2.7: Localisation des repères d'inondation - Commune de Bondues

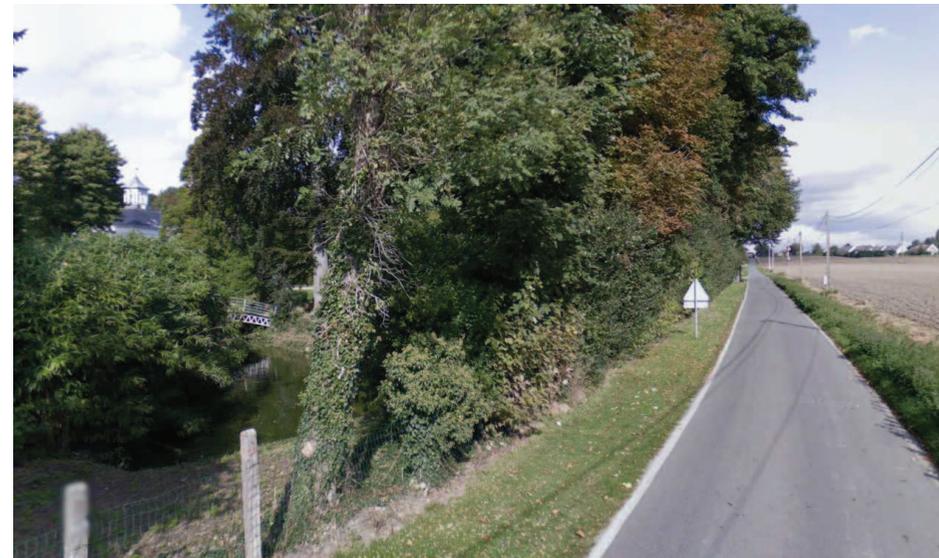
Photographie en situation actuelle

| Niveau de submersion observé : 20 cm | |
| Cote d'inondation reconstituée : 30.16 m NGF | |

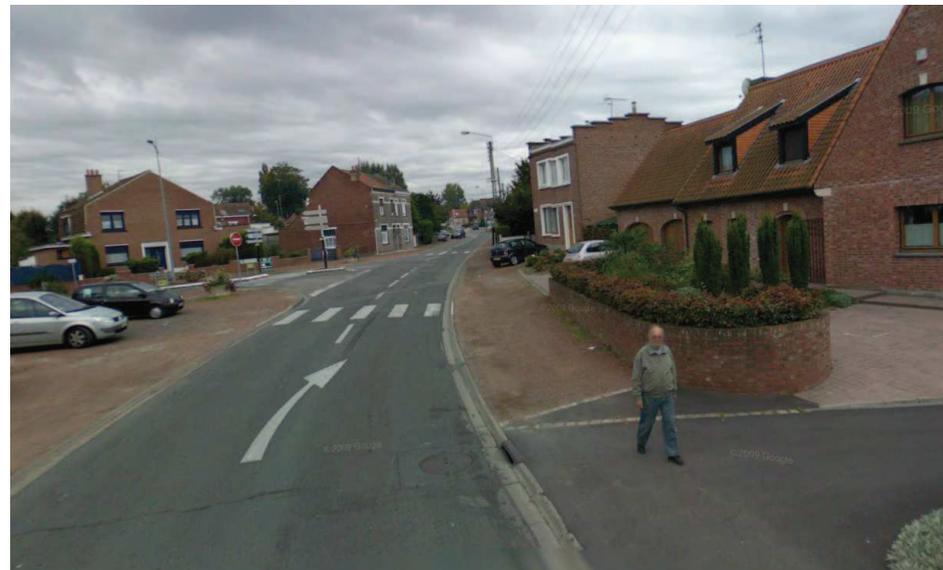
Photographie en situation actuelle

| Niveau de submersion observé : 50 cm | |
| Cote d'inondation reconstituée : 29.38 m NGF | |

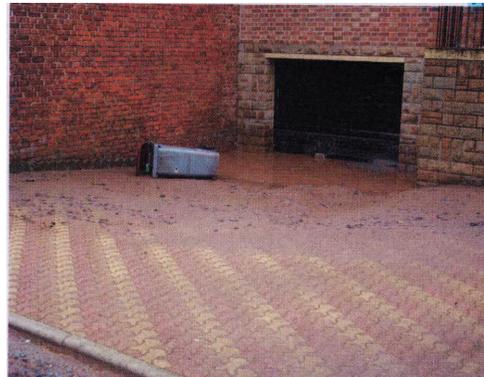
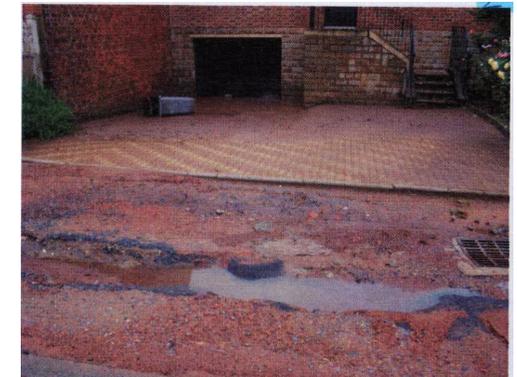
Photographie/coupure de presse de l'événement

Niveau de submersion observé : 60-80 cm devant les garages en contrebas de la route

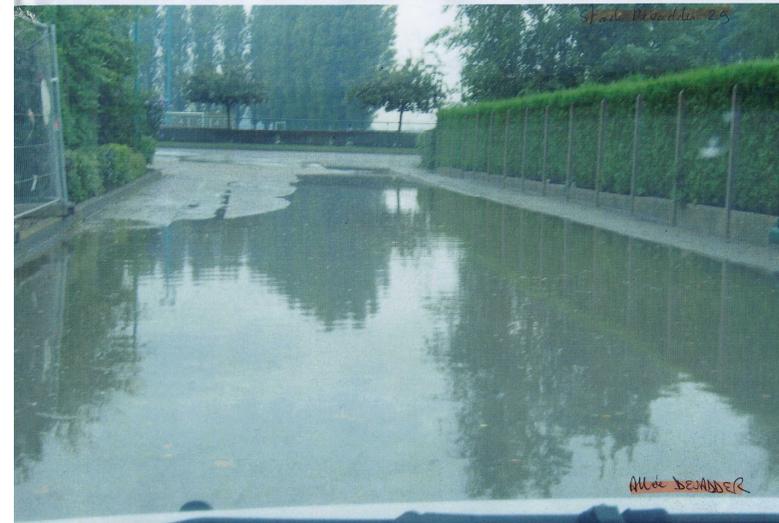
Photographie/coupage de presse de l'événement

Observation : Inondation de la route devant le stade de football

Niveau de submersion observé : 5 cm sur la route

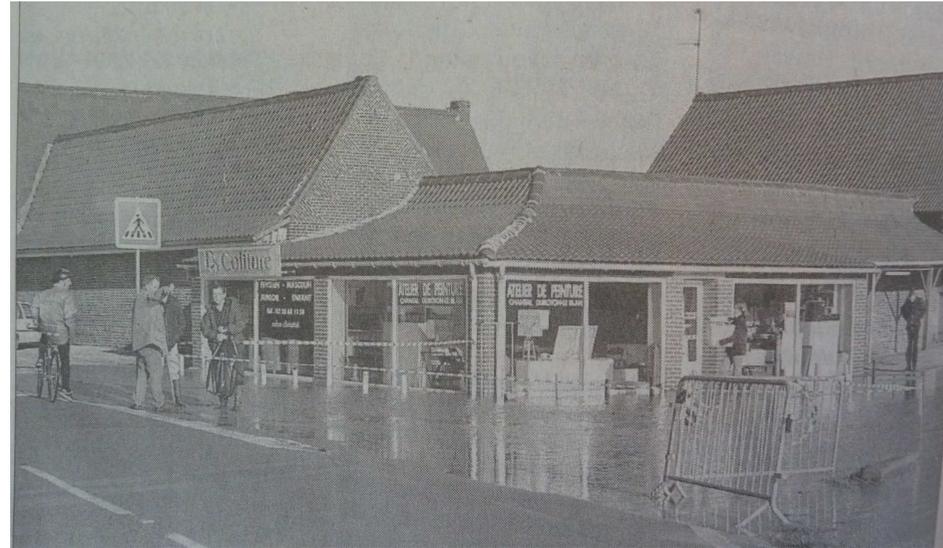
Photographie/coupage de presse de l'événement

| Observation : inondations des deux enseignes commerciales - système d'évacuation EP insuffisant | |
| Niveau de submersion observé : Environ 10 cm | |

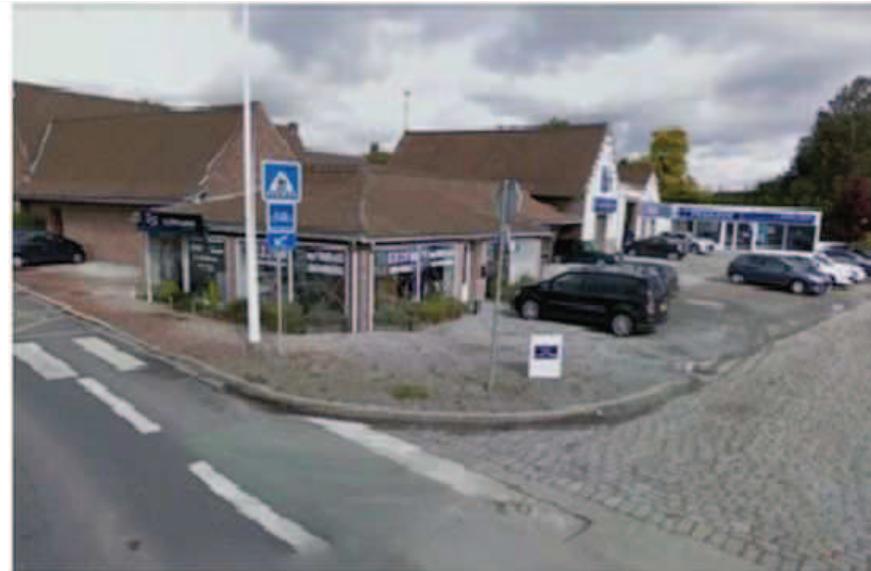
Photographie en situation actuelle

| Cote d'inondation reconstituée : 21.05 m NGF | |

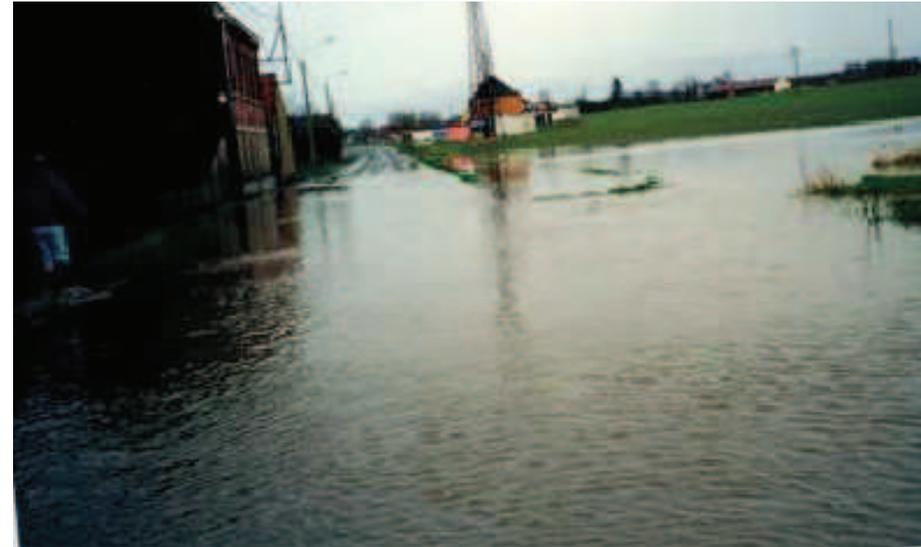
Photographie/coupage de presse de l'événement

| inondations des deux enseignes commerciales - système d'évacuation EP insuffisant | |
| Niveau de submersion observé : Environ 10 cm | |

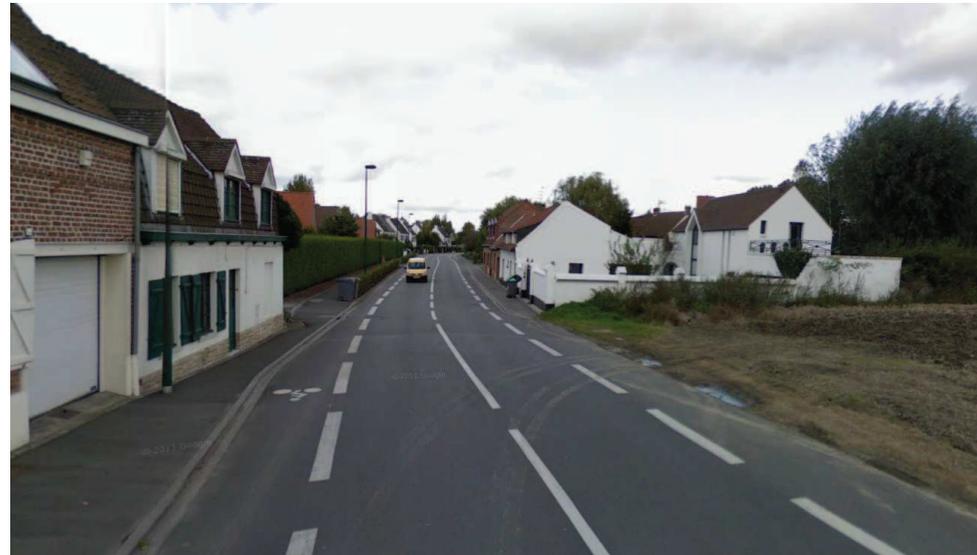
Photographie en situation actuelle

Débordement de la becque des prés bavins
ouvrage hydraulique sous la RD + zone dans talweg

Niveau de submersion observé : 40 cm dans habitation

Cote d'inondation reconstituée : 22.87 m NGF

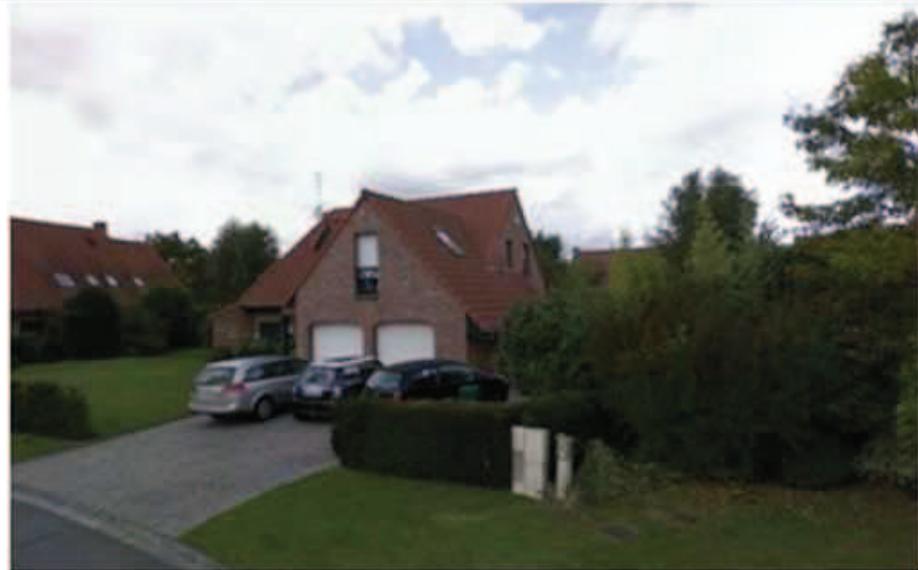
Photographie en situation actuelle

Observation :
50 cm d'eau sur la rue de l'Hespel et autant sur la voie principale du domaine de la Vigne pres du château - becque des Waziers

Niveau de submersion observé : 50 cm

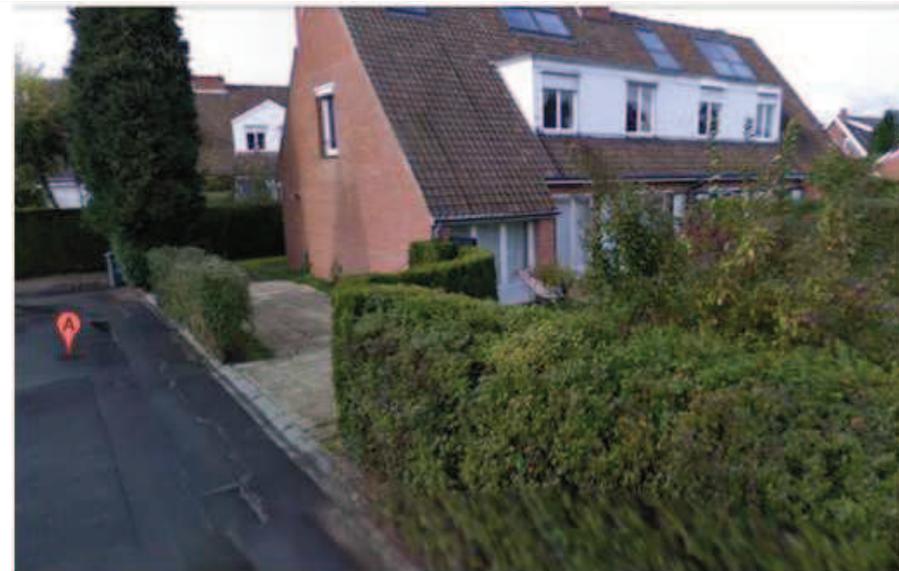
Photographie en situation actuelle

Niveau de submersion observé : 30 cm

Cote d'inondation reconstituée : 32.98 m NGF

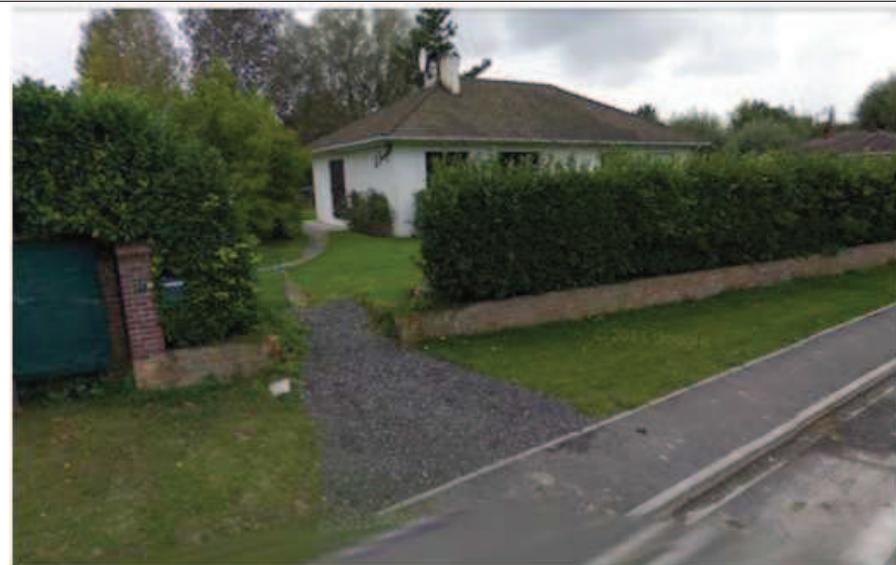
Photographie en situation actuelle

Niveau de submersion observé : 1 m 50

Cote d'inondation reconstituée : 34.88 m NGF

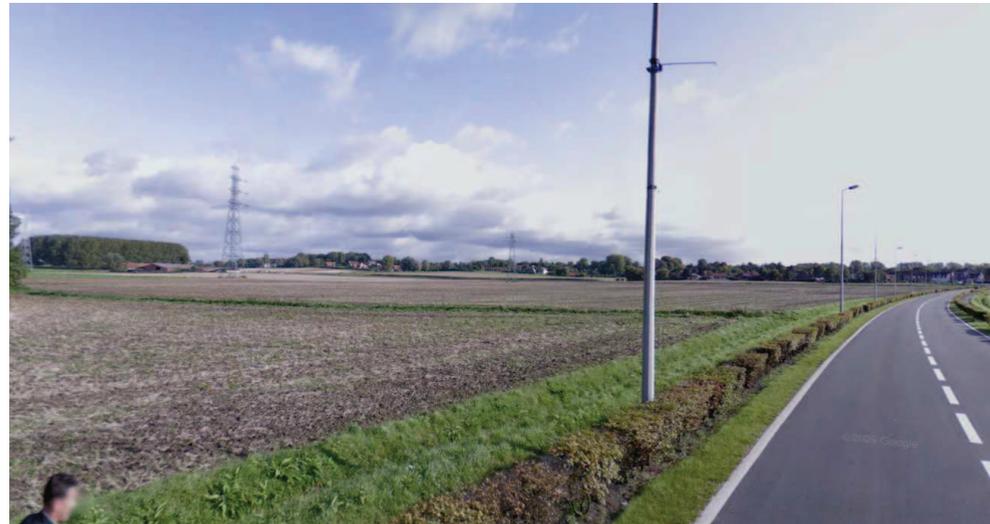
Photographie en situation actuelle

Niveau de submersion observé : 10 cm

Cote d'inondation reconstituée : 24.67 m NGF

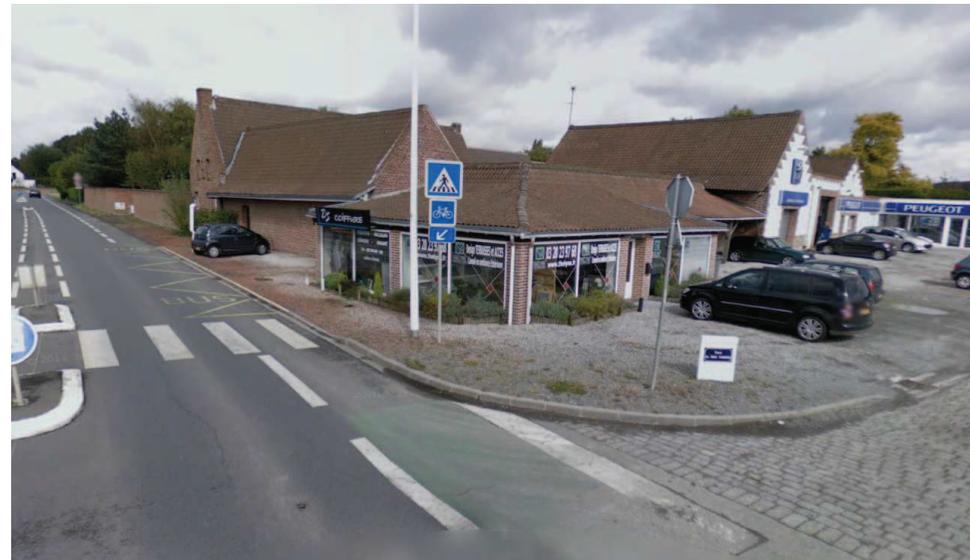
Photographie en situation actuelle

| Observation : Inondation sur 75 m avec 15 cm en chaussée et 30 cm dans les deux commerces DS coiffure et design terrasse et accès- réseau EP saturé et très forte pluviométrie | |
| Niveau de submersion observé : 15 cm en chaussée et 30 cm dans les deux commerces | |

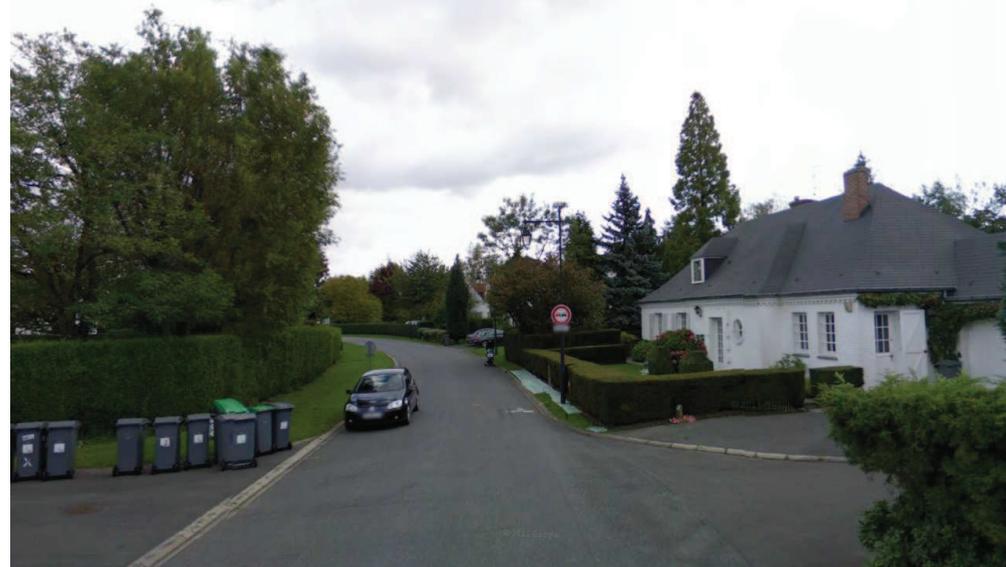
Photographie en situation actuelle

| Inondations sur 20 m avec 15 cm en chaussée |
| Niveau de submersion observé : 15 cm en chaussée |

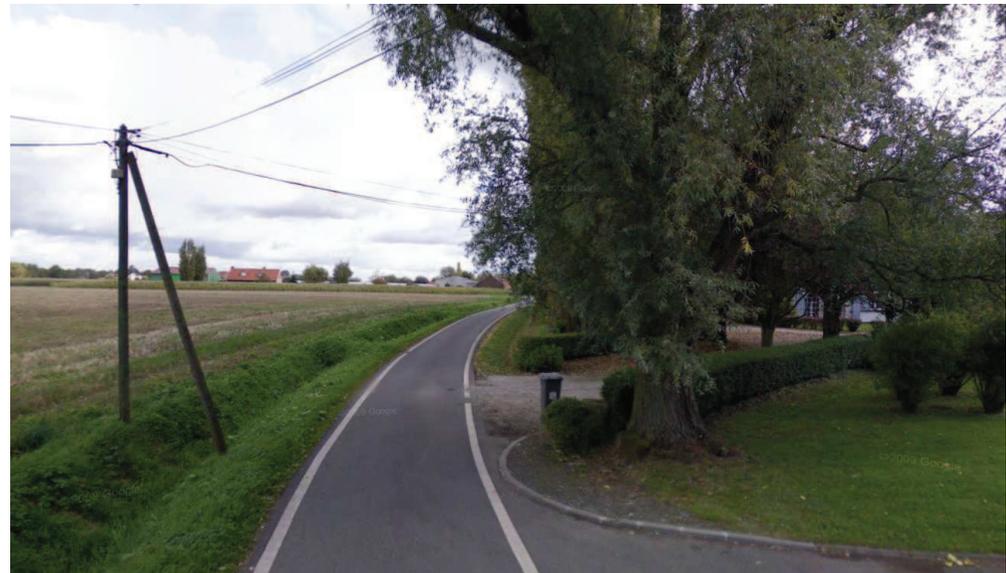
Photographie en situation actuelle

Observation :
Inondations sur 100 m avec 25 cm sur chaussée

Niveau de submersion observé : 25 cm en chaussée

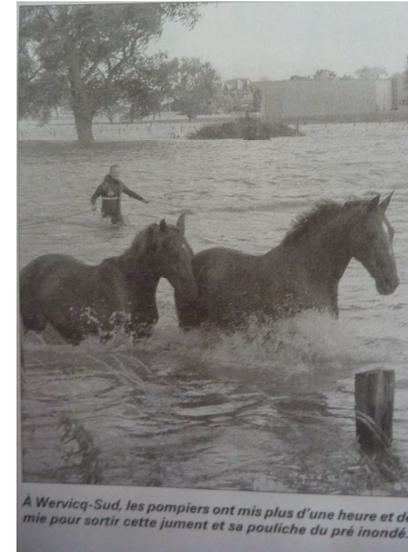
Photographie/coupage de presse de l'événement

| 20 chevaux encerclés par les eaux chemin des vaches à wervicq-sud | |
| Niveau de submersion observé : 1 m | |
