PPRI

Ruissellement NO Lille

Synthèse sur les phénomènes historiques Commune de Roncq

Synthèse sur les phénomènes historiques de la commune

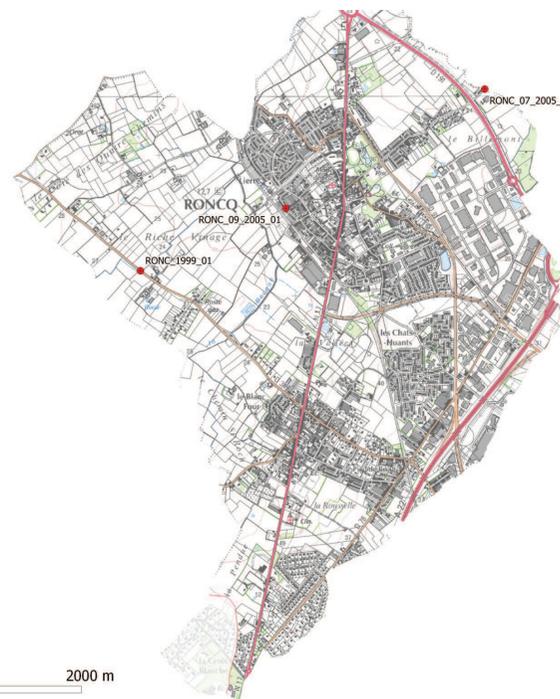
Cartographie des phénomènes historiques

Les quartiers du Riche Vinage et du Grand Colombier sont situés en fond de talweg au droit de la confluence entre les becques de la Viscourt et de la Vignette qui constituent en aval le ruisseau du Riez. Les précipitations sont drainées vers ces deux zones depuis le sud-est via le secteur du Village, en point haut, et via la cote des quatre chemins à l'ouest. La présence d'un remblai dans le lit majeur droit du ruisseau en aval direct de la confluence accroît le risque de débordement dans cette zone (touchée par plus de 3 épisodes pluvieux depuis 1980).

Le quartier du haut Vinage en limite est de la commune est lui aussi très vulnérable de part une configuration morphologique très défavorable : il s'insère entre la becque de Neuville amont à l'est et le remblai de la RD191 à l'ouest. Il a subi des inondations pour 4 pluies exceptionnelles depuis 1980.

Au total, 4 repères d'inondations (quantifiés) ont pu être reconstitués sur la commune de Roncq Les fiches repères correspondantes sont:

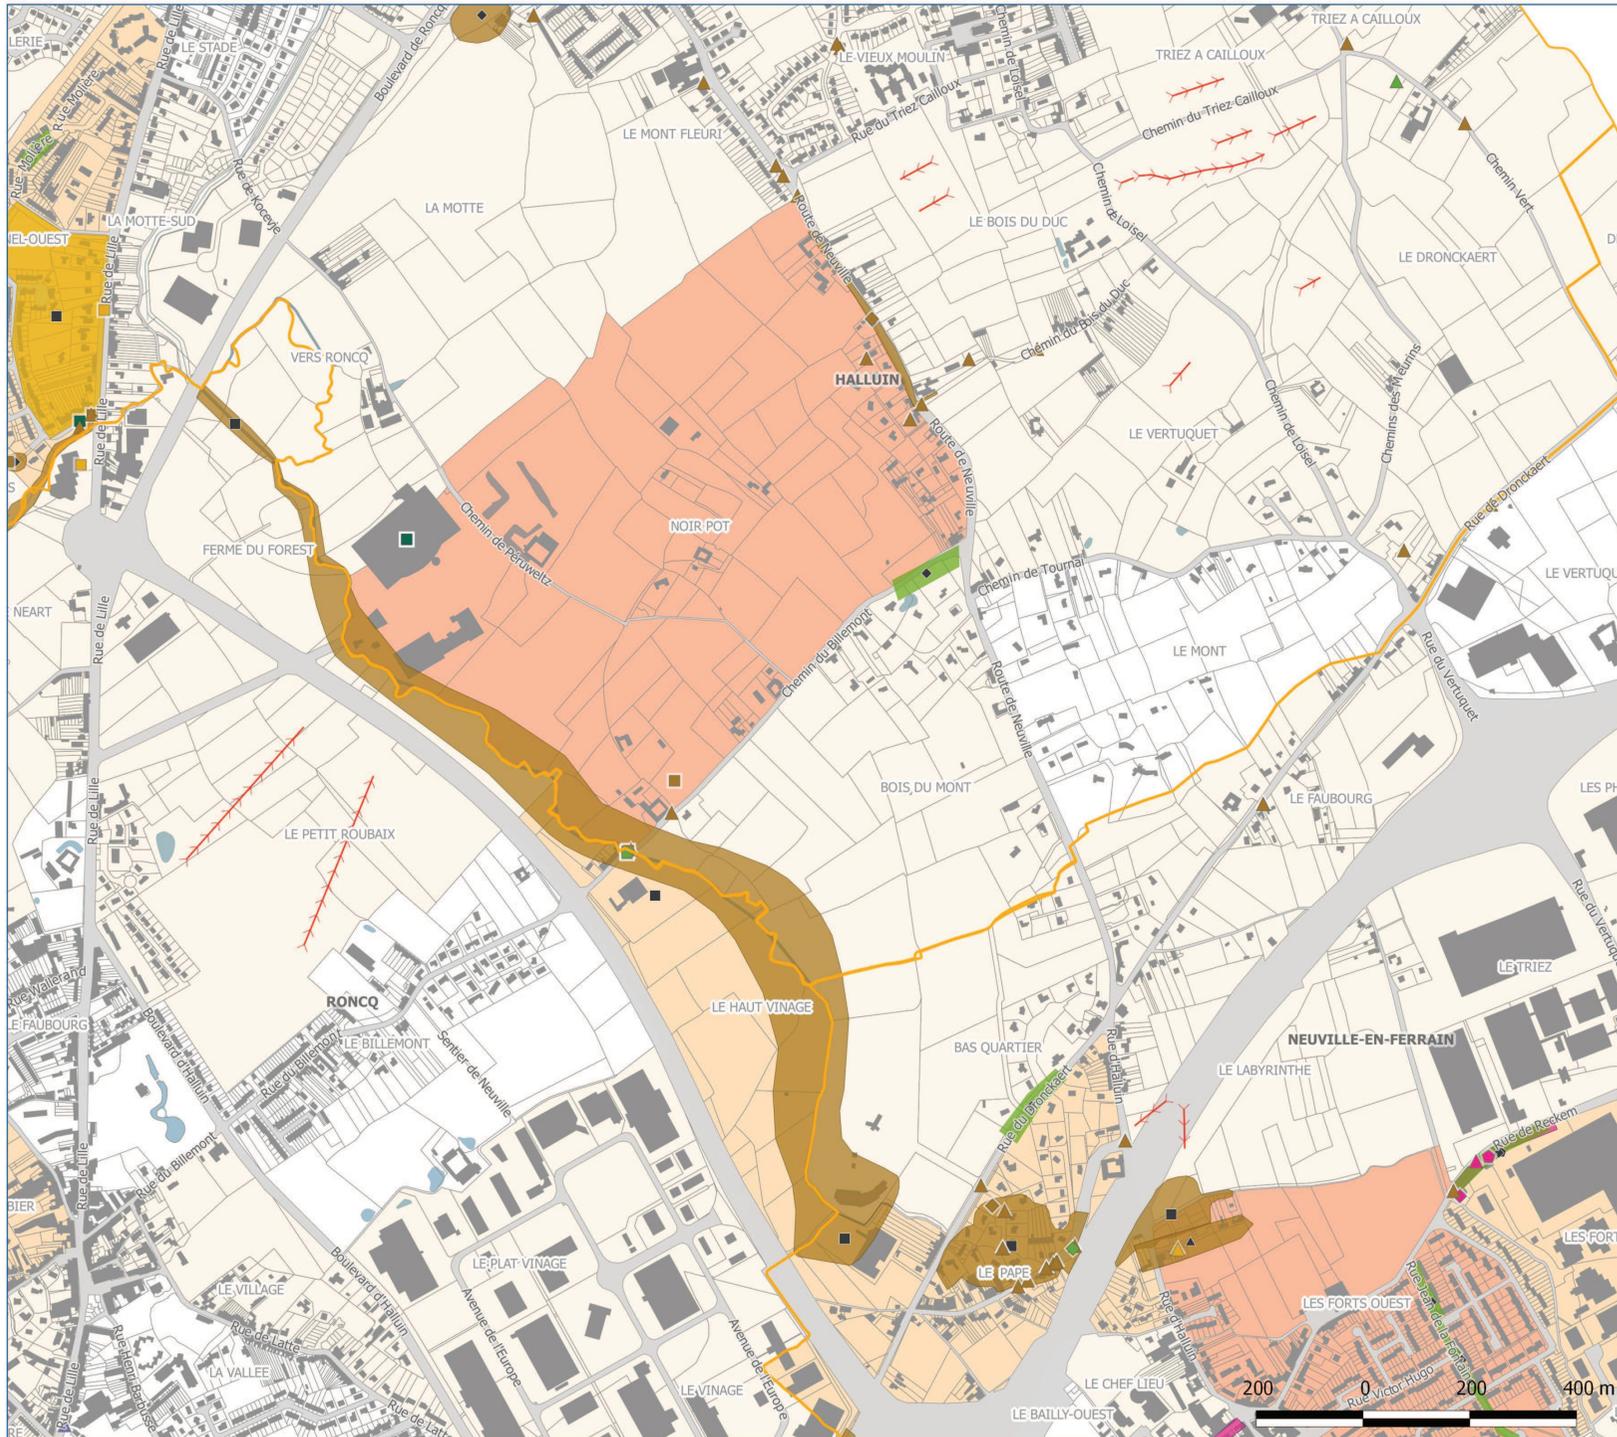
Communes d'Halluin, Neuville-en-Ferrain et Roncq

- Axes d'écoulement observés / répertoriés

Nombre d'événements observés par secteur

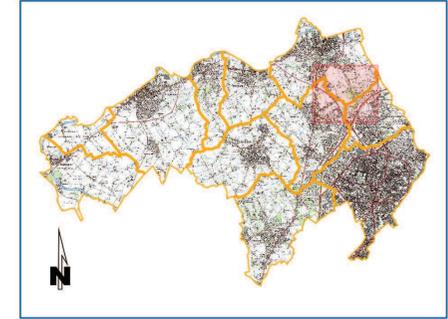
Phénomènes historiques

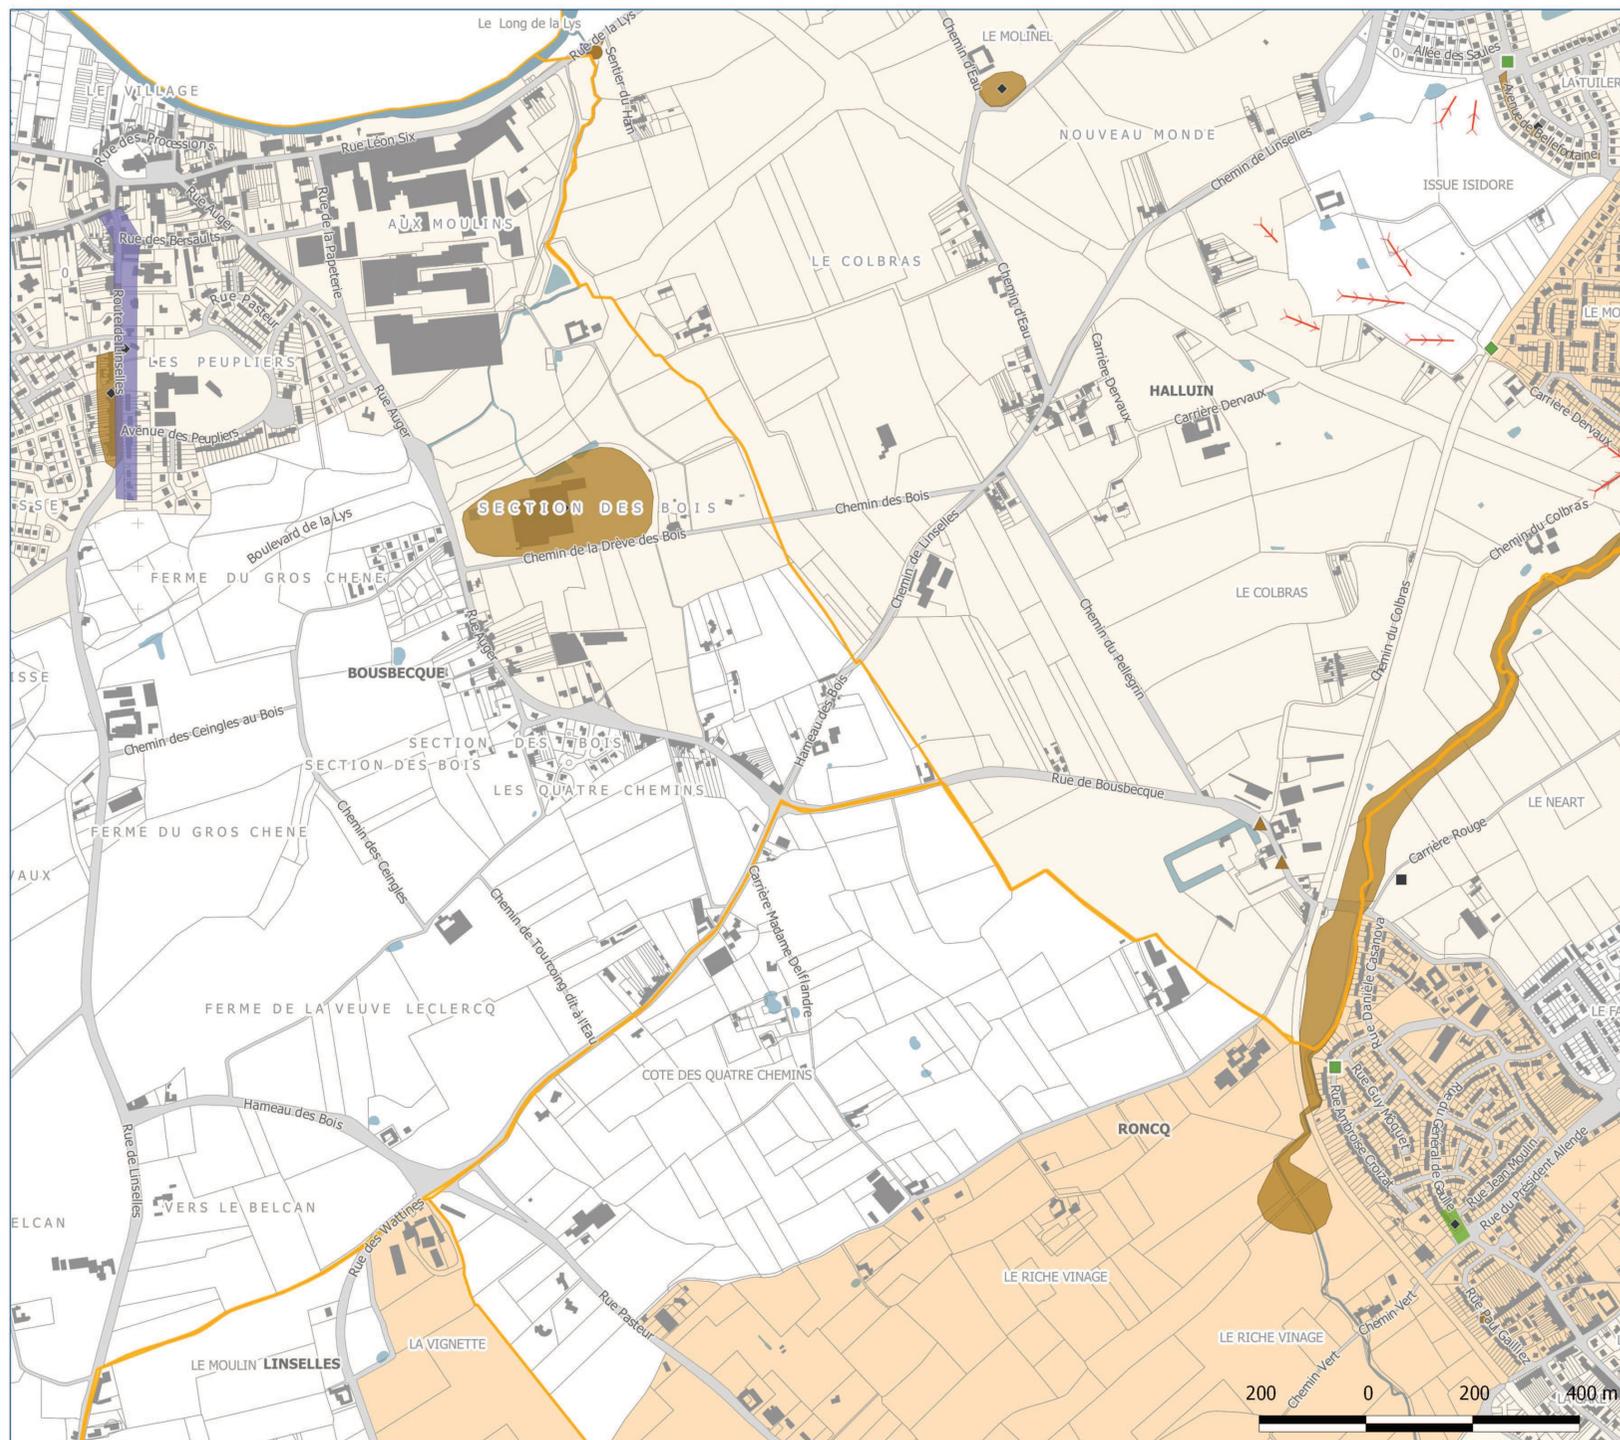
Communes de Bousbecque, Roncq et Halluin

Cartographie des phénomènes historiques

- Axes d'écoulement observés / répertoriés

Nombre d'événements observés par secteur
