PPRI

Ruissellement NO Lille

Synthèse sur les phénomènes historiques Commune de Tourcoing

Synthèse sur les phénomènes historiques de la commune

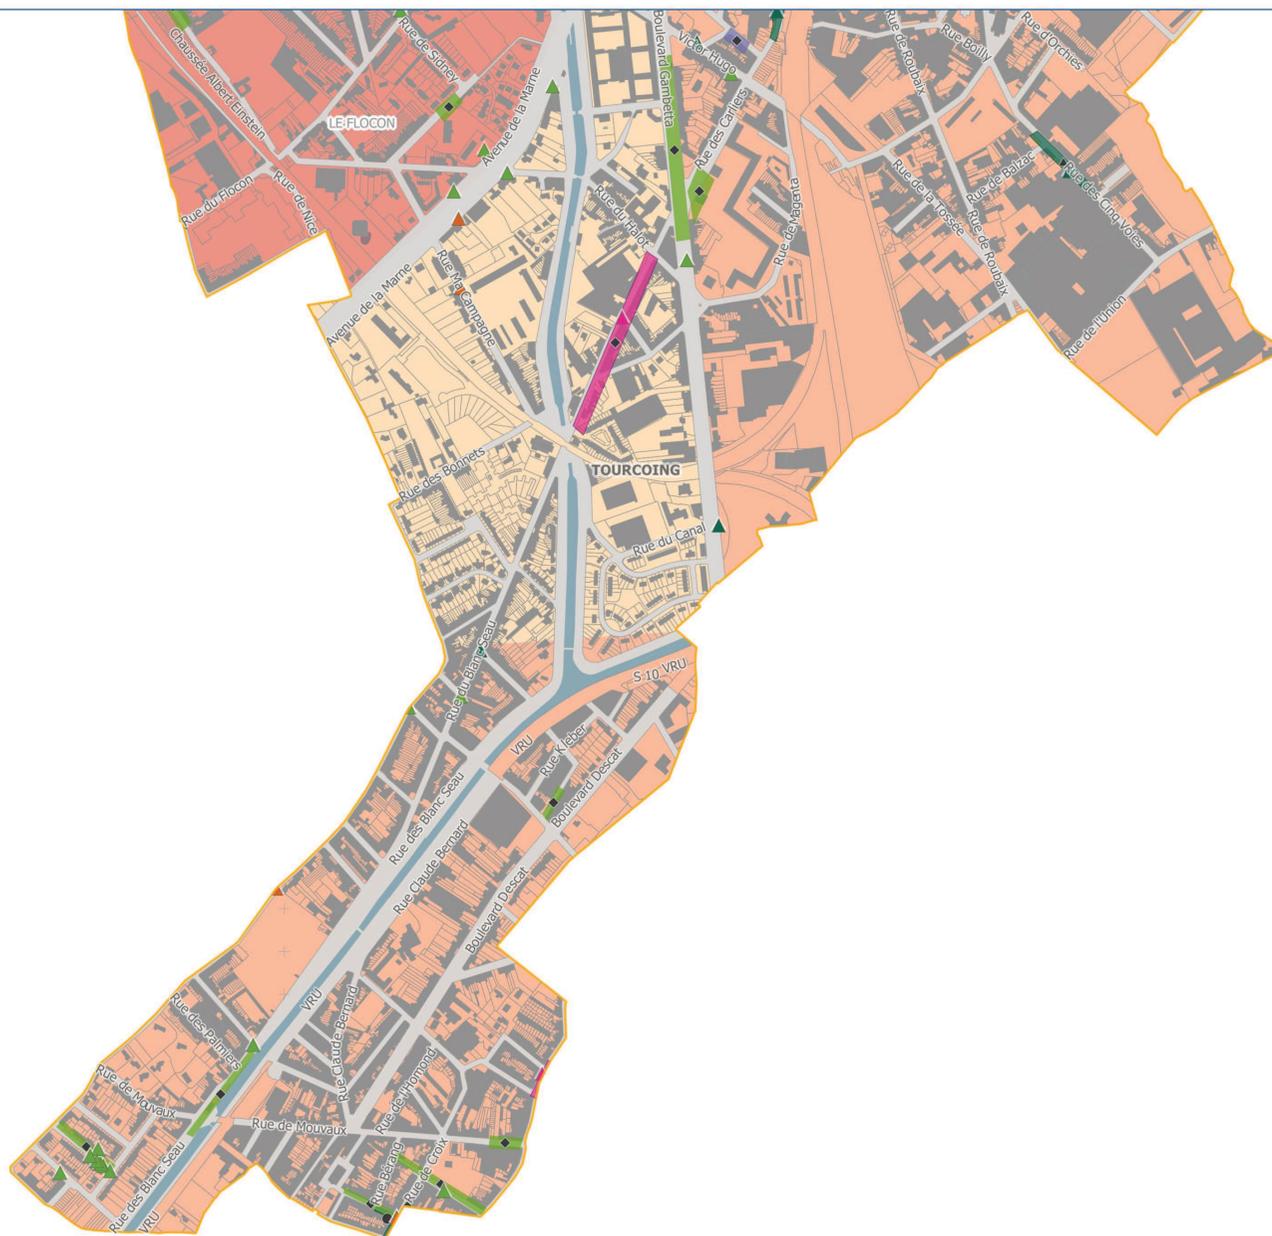
Commune de Tourcoing

Cartographie des phénomènes historiques

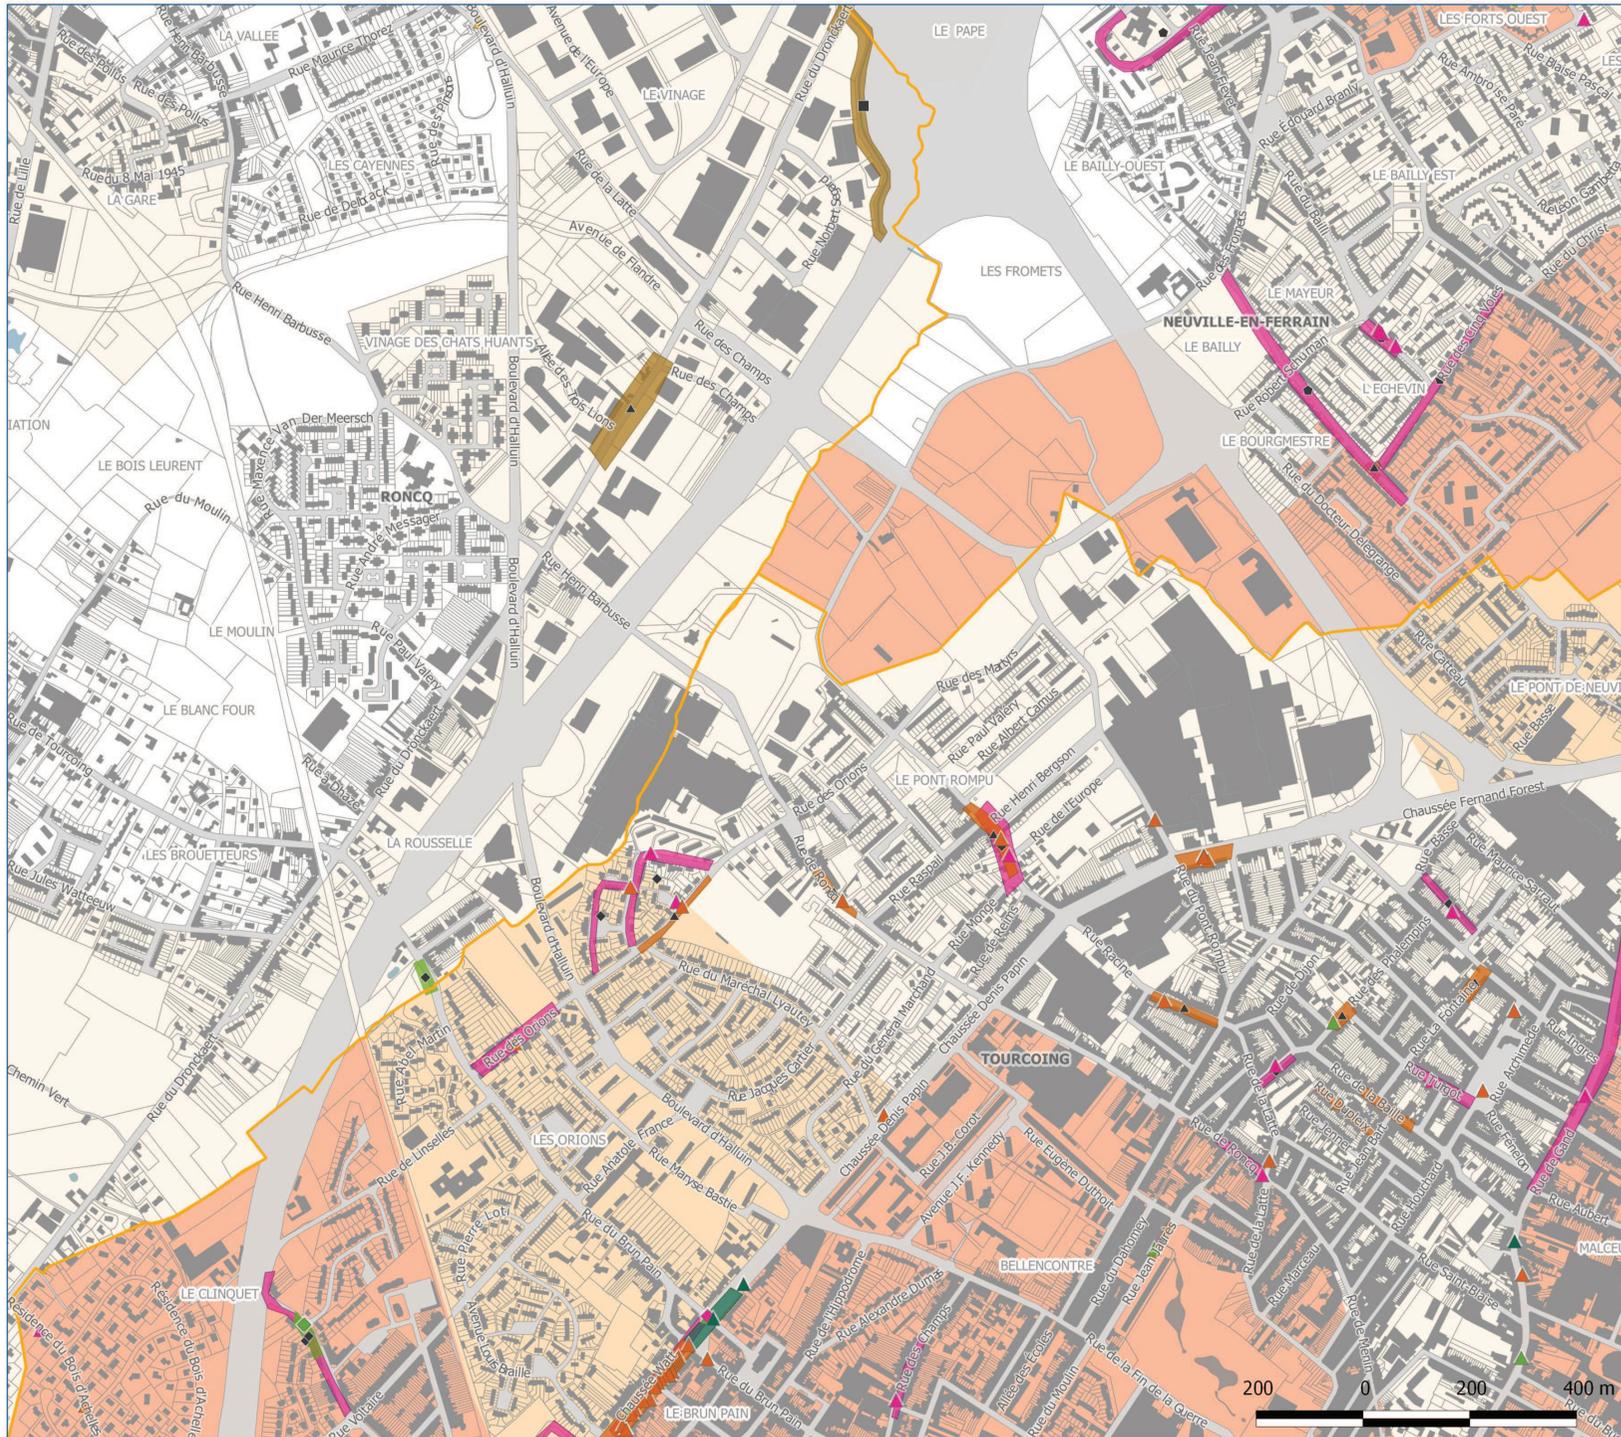
Communes de Roncq, Neuville en Ferrain, Tourcoing

Cartographie des phénomènes historiques
