PPRI

Ruissellement NO Lille

Synthèse sur les phénomènes historiques Commune de Wervicq-sud

Synthèse sur les phénomènes historiques de la commune

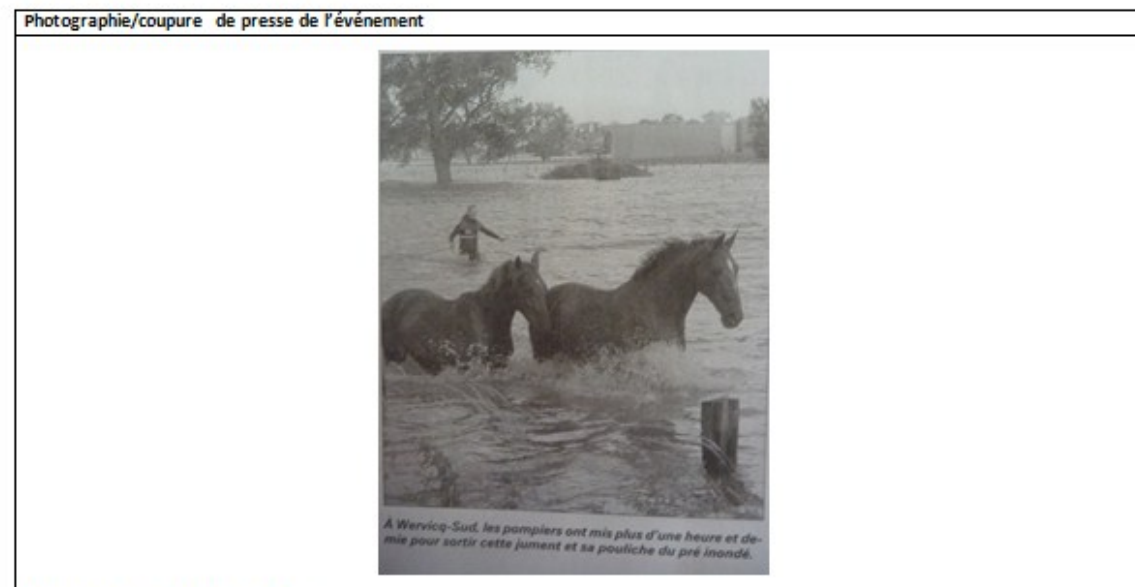
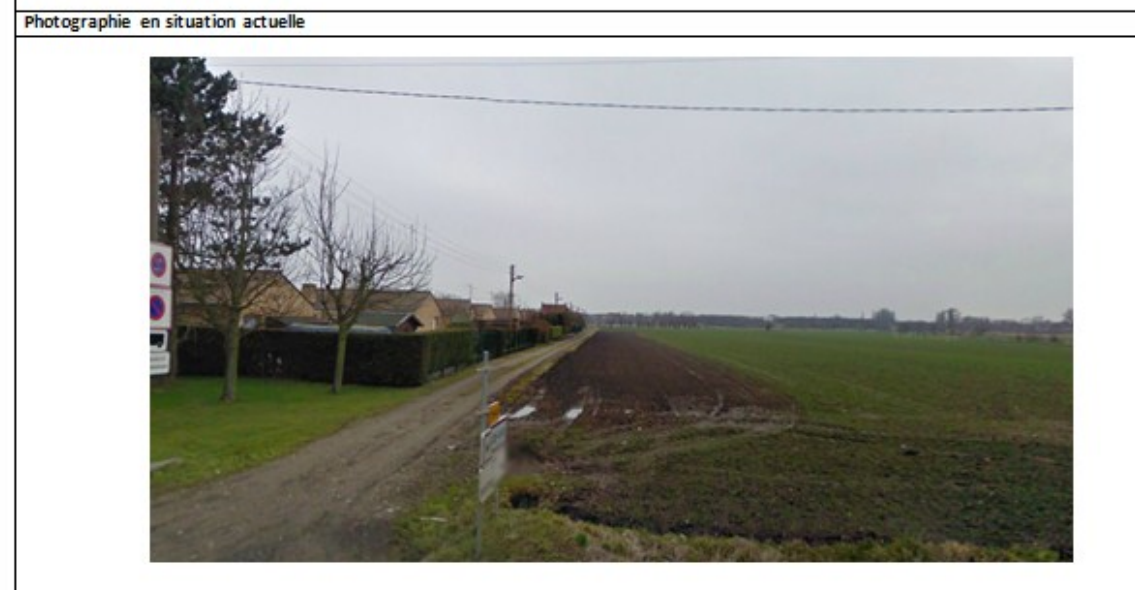
- **WERV_07_2005_01**

REPERE n° WERV_07_2005_01	
Date de l'événement : 04/07/2005	
Commune : WERVICQ-SUD	
Rue :	
Nature du désordre : Débordement	
Observation :	
20 chevaux encerclés par les eaux chemin des vaches à wervicq-sud	
Niveau de submersion observé : 1 m	
Cote d'inondation reconstituée : 13.98 m NGF	
Fiabilité : 2 sur une échelle de 2 (estimation fiable) à 4 (estimation peu fiable)	
Source des informations : VDN - 05/07/2005	
Coordonnées Lambert 93 : 703996.709/ 7075492.882	
Localisation : bv PPRI ruissellement NO Lille
