Bassin ferrifère de l'Avesnois
Recherches complémentaires sur les puits miniers
FO1 et FO2
Commune de Fourmies

RAPPORT E2013/002DE – 13NPC3302

Date : 25/01/2013

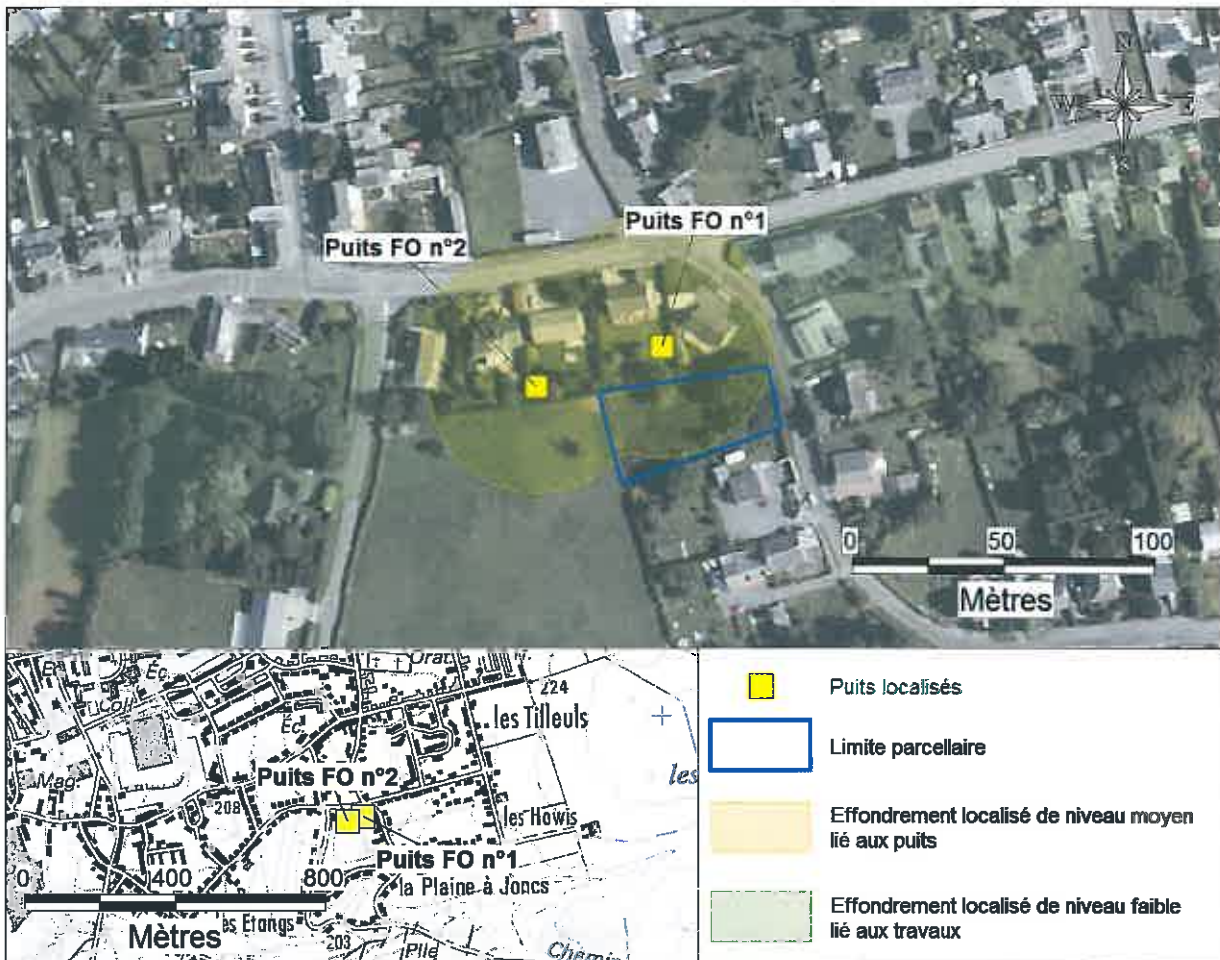
Ce projet est situé sur les parcelles AI 613 et AI 614 de la commune de Fourmies, récemment acquises par Madame Pailla. Ces parcelles sont concernées par des aléas mouvements de terrain liés à la présence de deux puits miniers, dénommés FO n°1 et FO n°2 (cf. Figure 1).

La localisation des puits miniers est donnée ci-dessous :

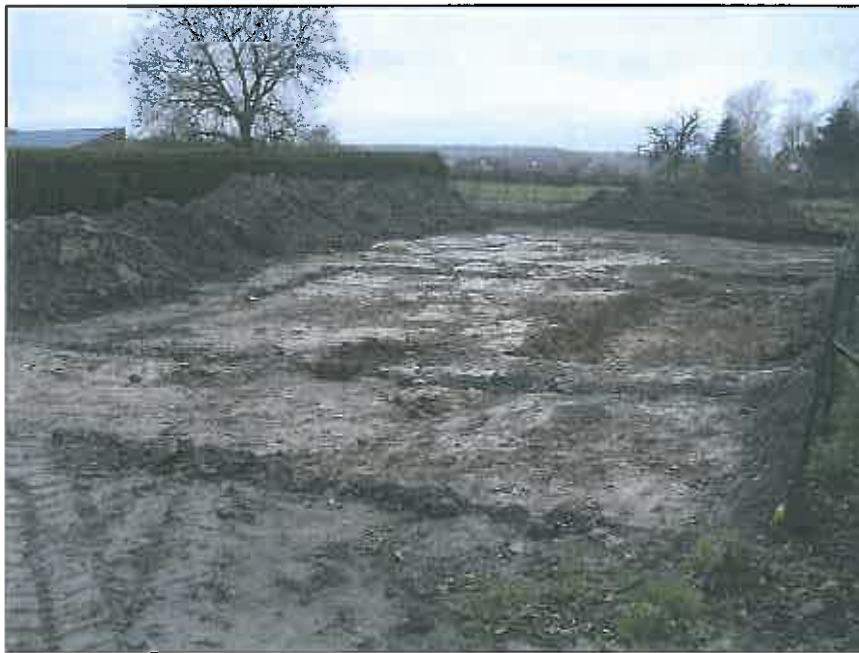
Un premier décapage du terrain a été réalisé par les propriétaires. Le décapage était de 20 cm de profondeur environ (40 cm de profondeur sur une emprise plus réduite vers la parcelle voisine). Le décapage semble avoir atteint le terrain naturel à cette profondeur (argile).

Lors de la visite de terrain (27 novembre 2012), aucune trace d'un ancien puits de mine n'a été retrouvée. Des anciennes fondations sont visibles sur le terrain. Elles semblent correspondre à un ancien bâtiment du cadastre de 1800-1920 (cf. Annexe 3).

Figure 2 : Décapage de la parcelle (photo de novembre 2012)

Il est préconisé, pour confirmer la présence ou l'absence de l'un ou des deux puits FO1 ou FO2 sur le terrain considéré, de continuer le décapage de la parcelle jusqu'à 50 cm de profondeur totale (le terrain naturel étant atteint). Afin de prendre en compte l'influence latérale éventuelle d'une instabilité de terrain potentielle au droit de ce puits, le décapage devra déborder de l'emprise exacte de la zone sur laquelle on souhaite lever l'aléa et ce sur une largeur de 6 m (la parcelle étant située au sud du puits, la marge supplémentaire pour englober les galeries n'est pas prise en compte). Cette largeur tient compte de la nature du recouvrement du sol sur le site et du diamètre du puits. Le décapage peut se limiter à l'emprise d'une éventuelle construction majorée de 6 m de tous côtés pour la partie inscrite dans la zone d'aléa.

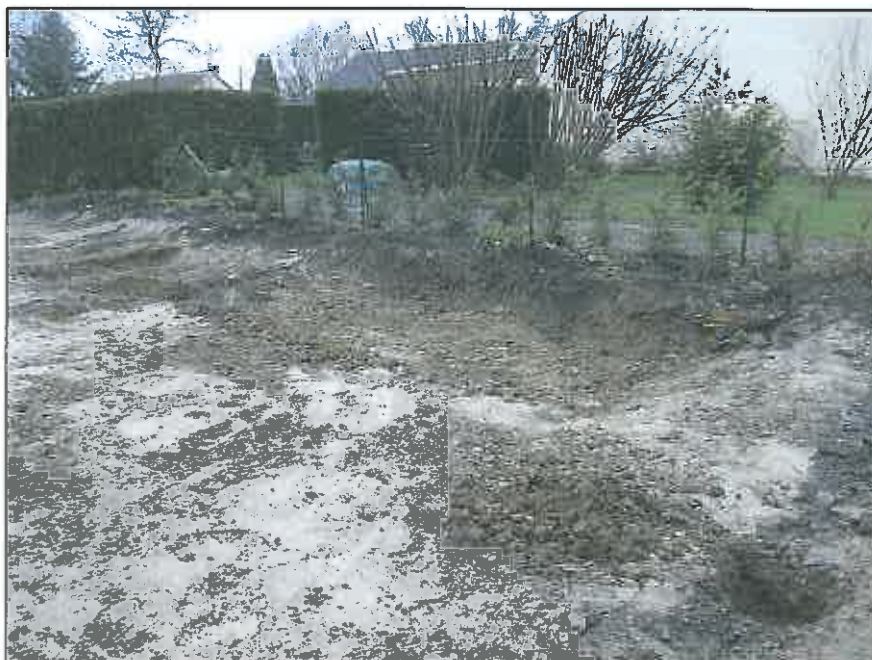
Figure 3 : Décapage de la parcelle - approfondissement jusque 40 cm (photo de novembre 2012)

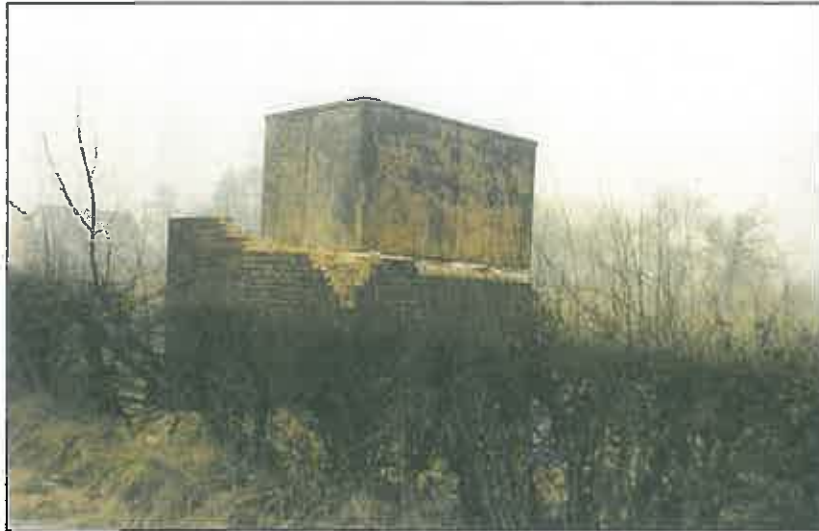
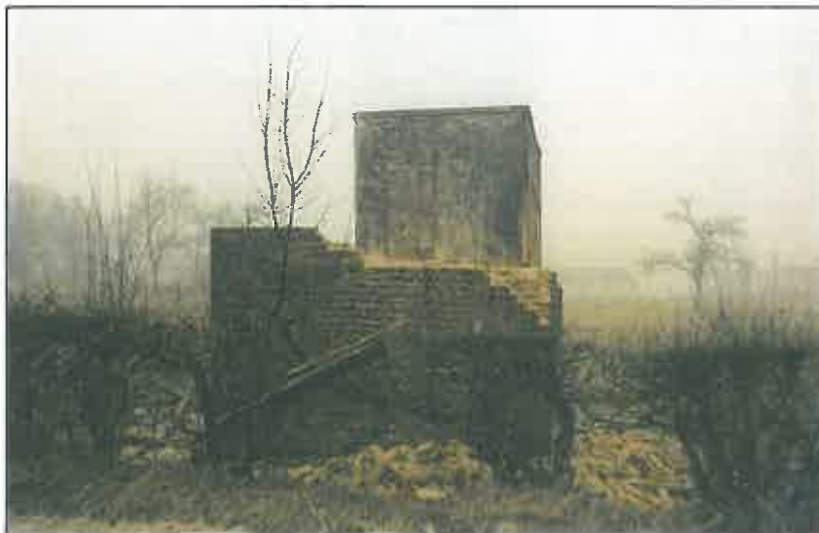
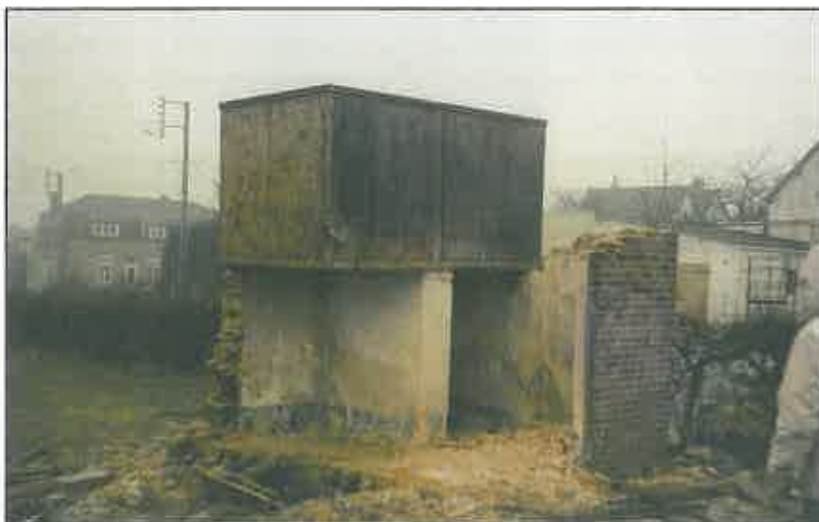
Lors de la visite de terrain, M. Martin Patrick (propriétaire de la parcelle AI 608) a apporté des documents complémentaires (photographies) datant de la construction de son habitation fin 1970. Les photographies montrent l'existence d'une bâtisse en brique carrée de 4 m de longueur/largeur surmontée par une cuve en métal (cf. Annexe 4).

Cependant, aucun élément ne permet de confirmer que ce bâtiment est un ancien bâtiment minier. La présence d'une cuve en hauteur laisse plutôt penser à un puits d'alimentation en eau. De plus, d'autres propriétaires voisins confirment la présence sur la commune d'un grand nombre de puits d'alimentation en eau, notamment en face du projet de construction (parcelle AI 518).

Annexe 4 : Photographies du bâtiment en brique
