Dossier : NBE2.A0265

ETUDE GEOTECHNIQUE PRELIMINAIRE DE SITE (G11)

Projet d'aménagement d'une zone d'activités

Rues Nationale, de Lille, de Molpas et Gauthier
à TEMPLEUVE & CAPPELLE EN PEVELE (59)

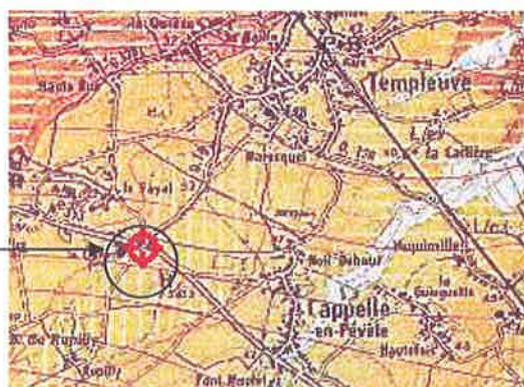
Zone d'étude

D'après notre expérience locale et la carte géologique de **CARVIN** à l'échelle 1/50000, le site serait constitué des formations suivantes de haut en bas :

- Limon du Quaternaire,
- Argile d'Orchies.

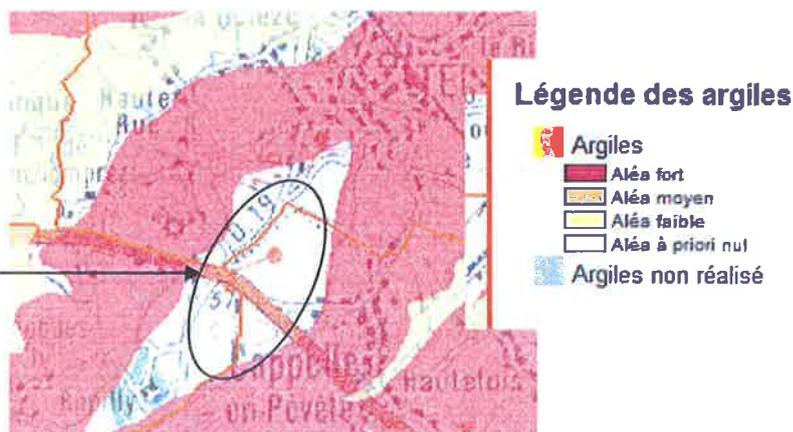
Zone d'étude

Selon le site argiles.fr, la zone étudiée se trouve en zone d'aléa faible vis-à-vis du risque de retrait-gonflement des argiles.

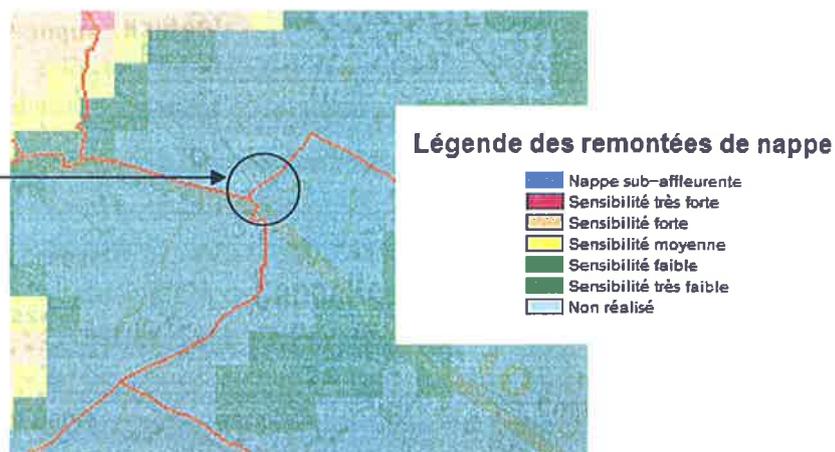
Zone d'étude

Enfin, la carte de l'aléa inondation indique une sensibilité faible vis-à-vis du risque d'inondation par remontée de la nappe phréatique.

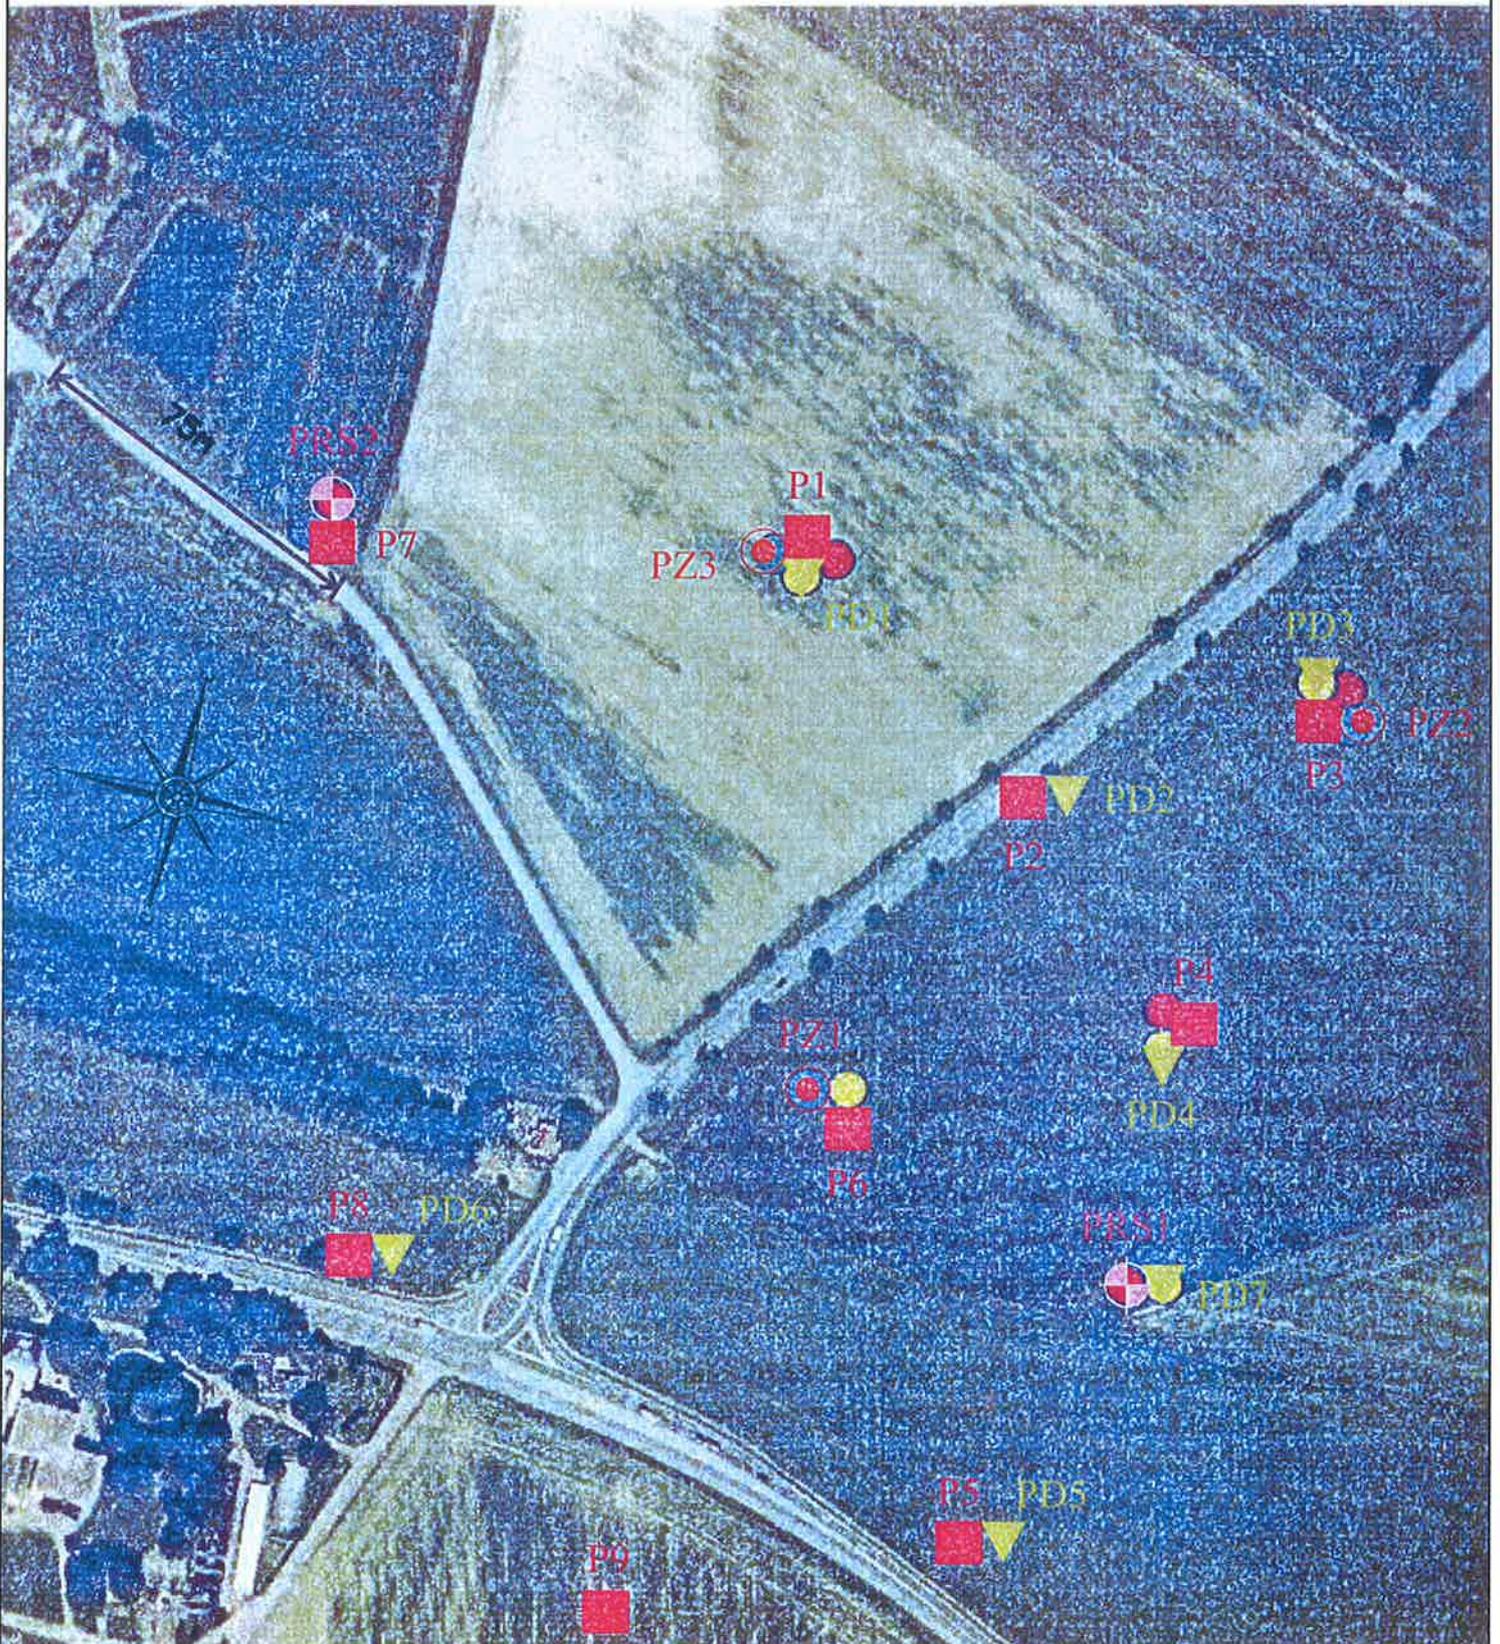
PZ = PIEZOMETRE

L'implantation des sondages et essais in situ figure sur le plan joint en annexe 2. Elle a été définie par le Client et réalisée par GINGER CEBTP en fonction du projet.

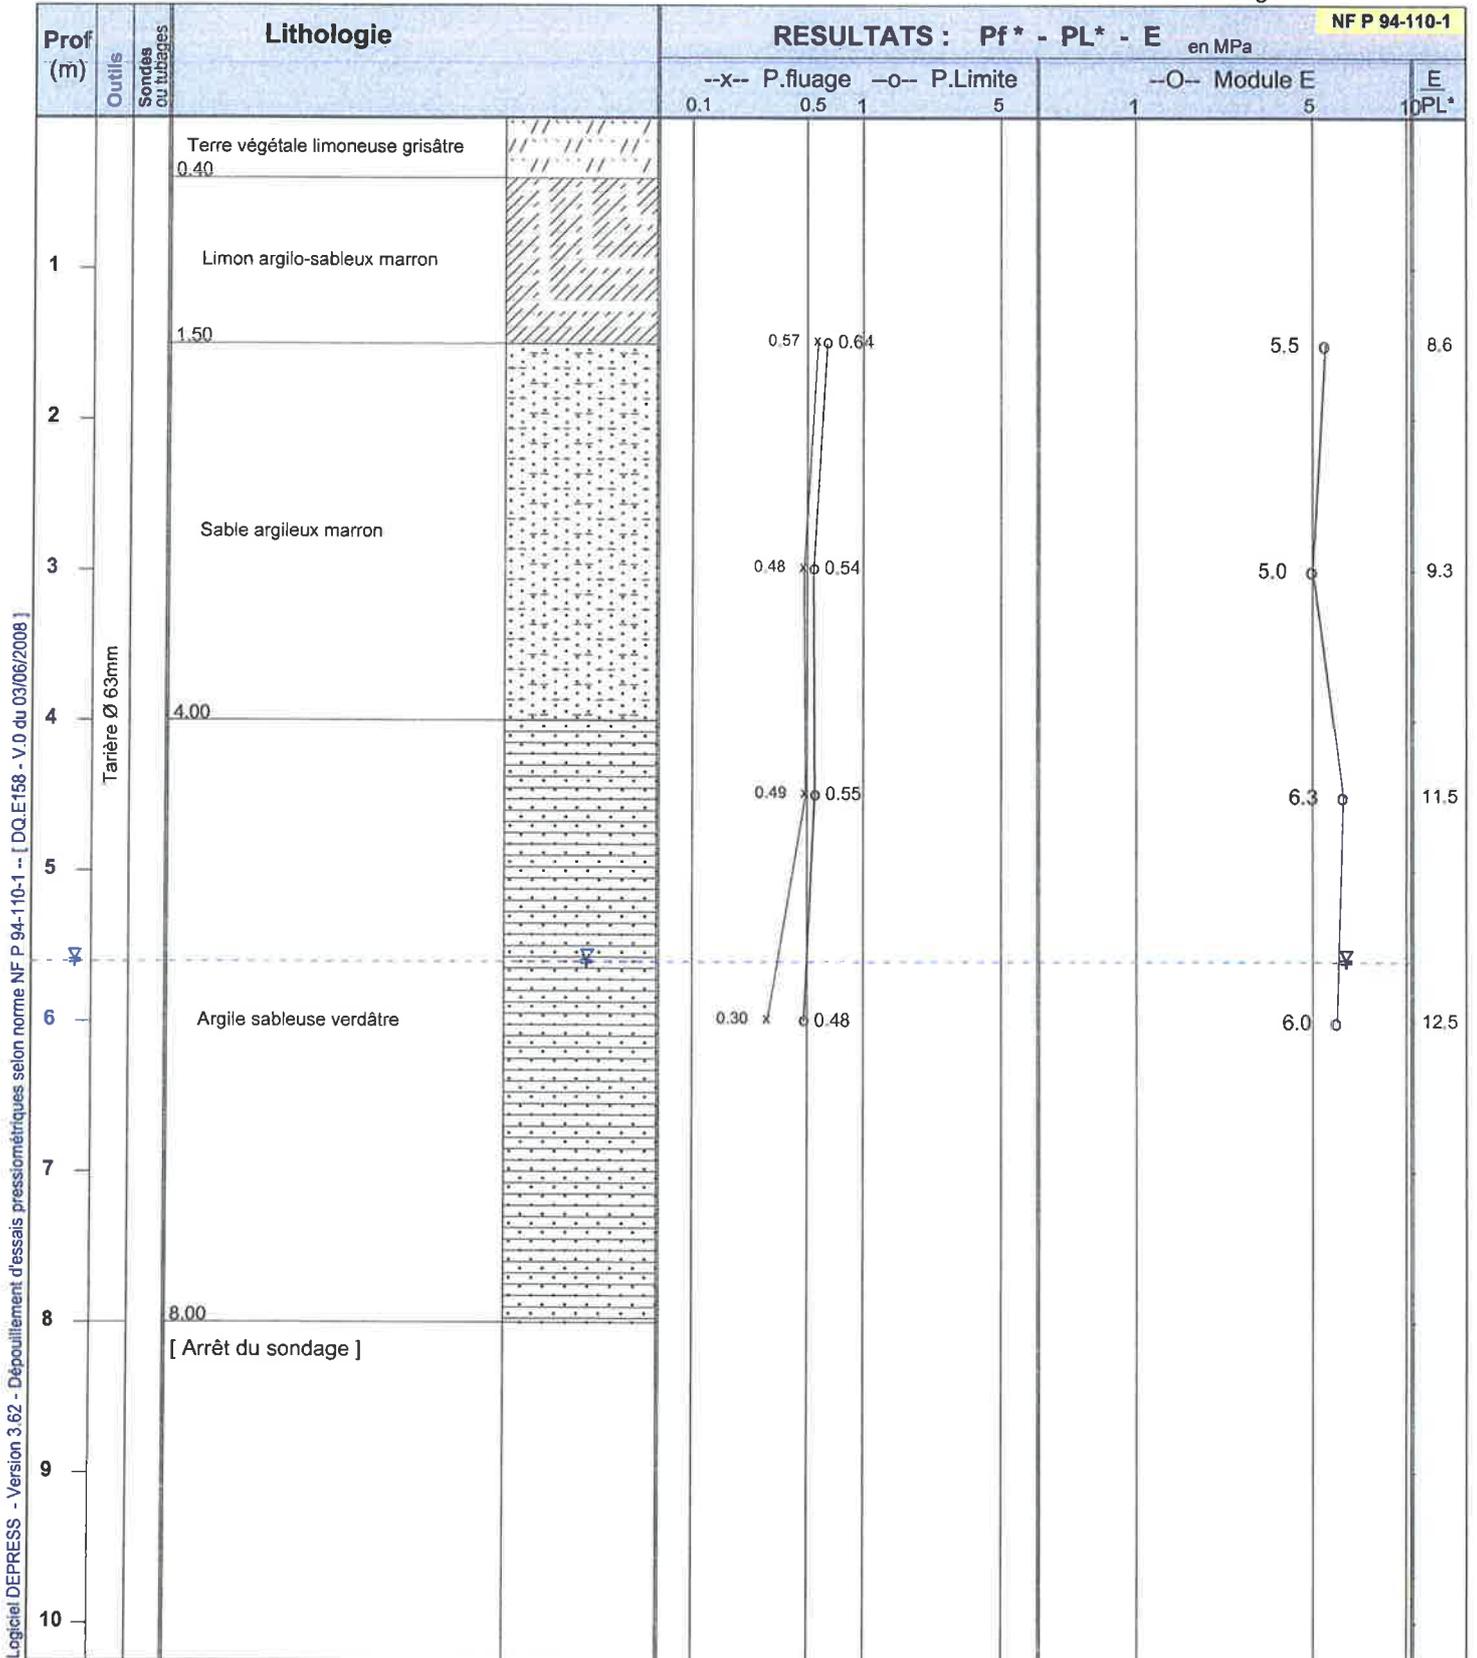
Ech.Prof: 1/50°

Sondeuse: EMCI 450

date de fin de sondage: 15.11.10

Nappe: niveau d'eau à 5.60 m.
niveau relevé le 15.11.10

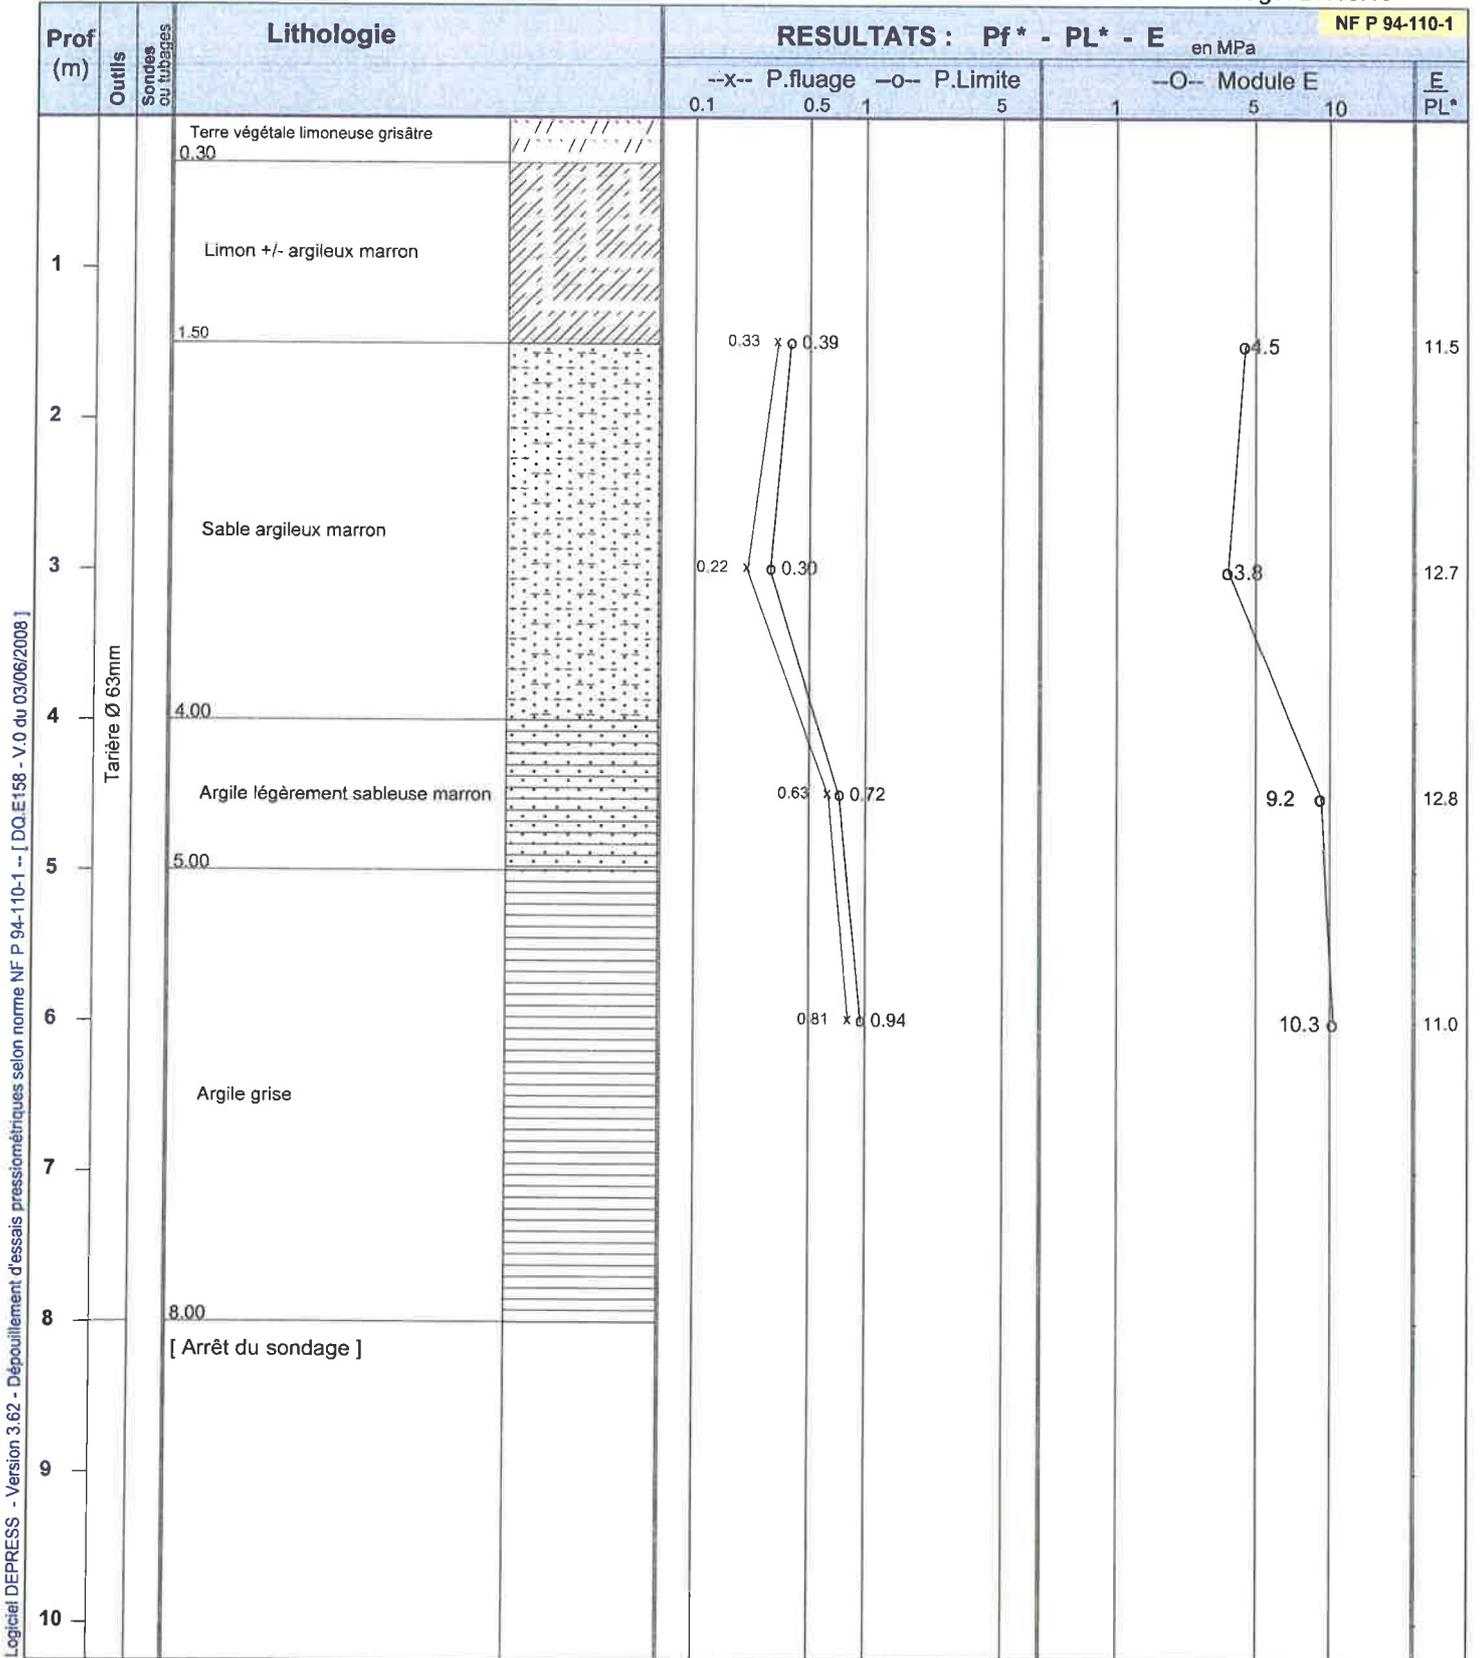
Sondeuse: EMCI 450

date de fin de sondage: 27.10.10

Observations : Eboulé à 2.00m
Edité le 18/11/2010

Nappe: /
(à la date d'exécution du forage)

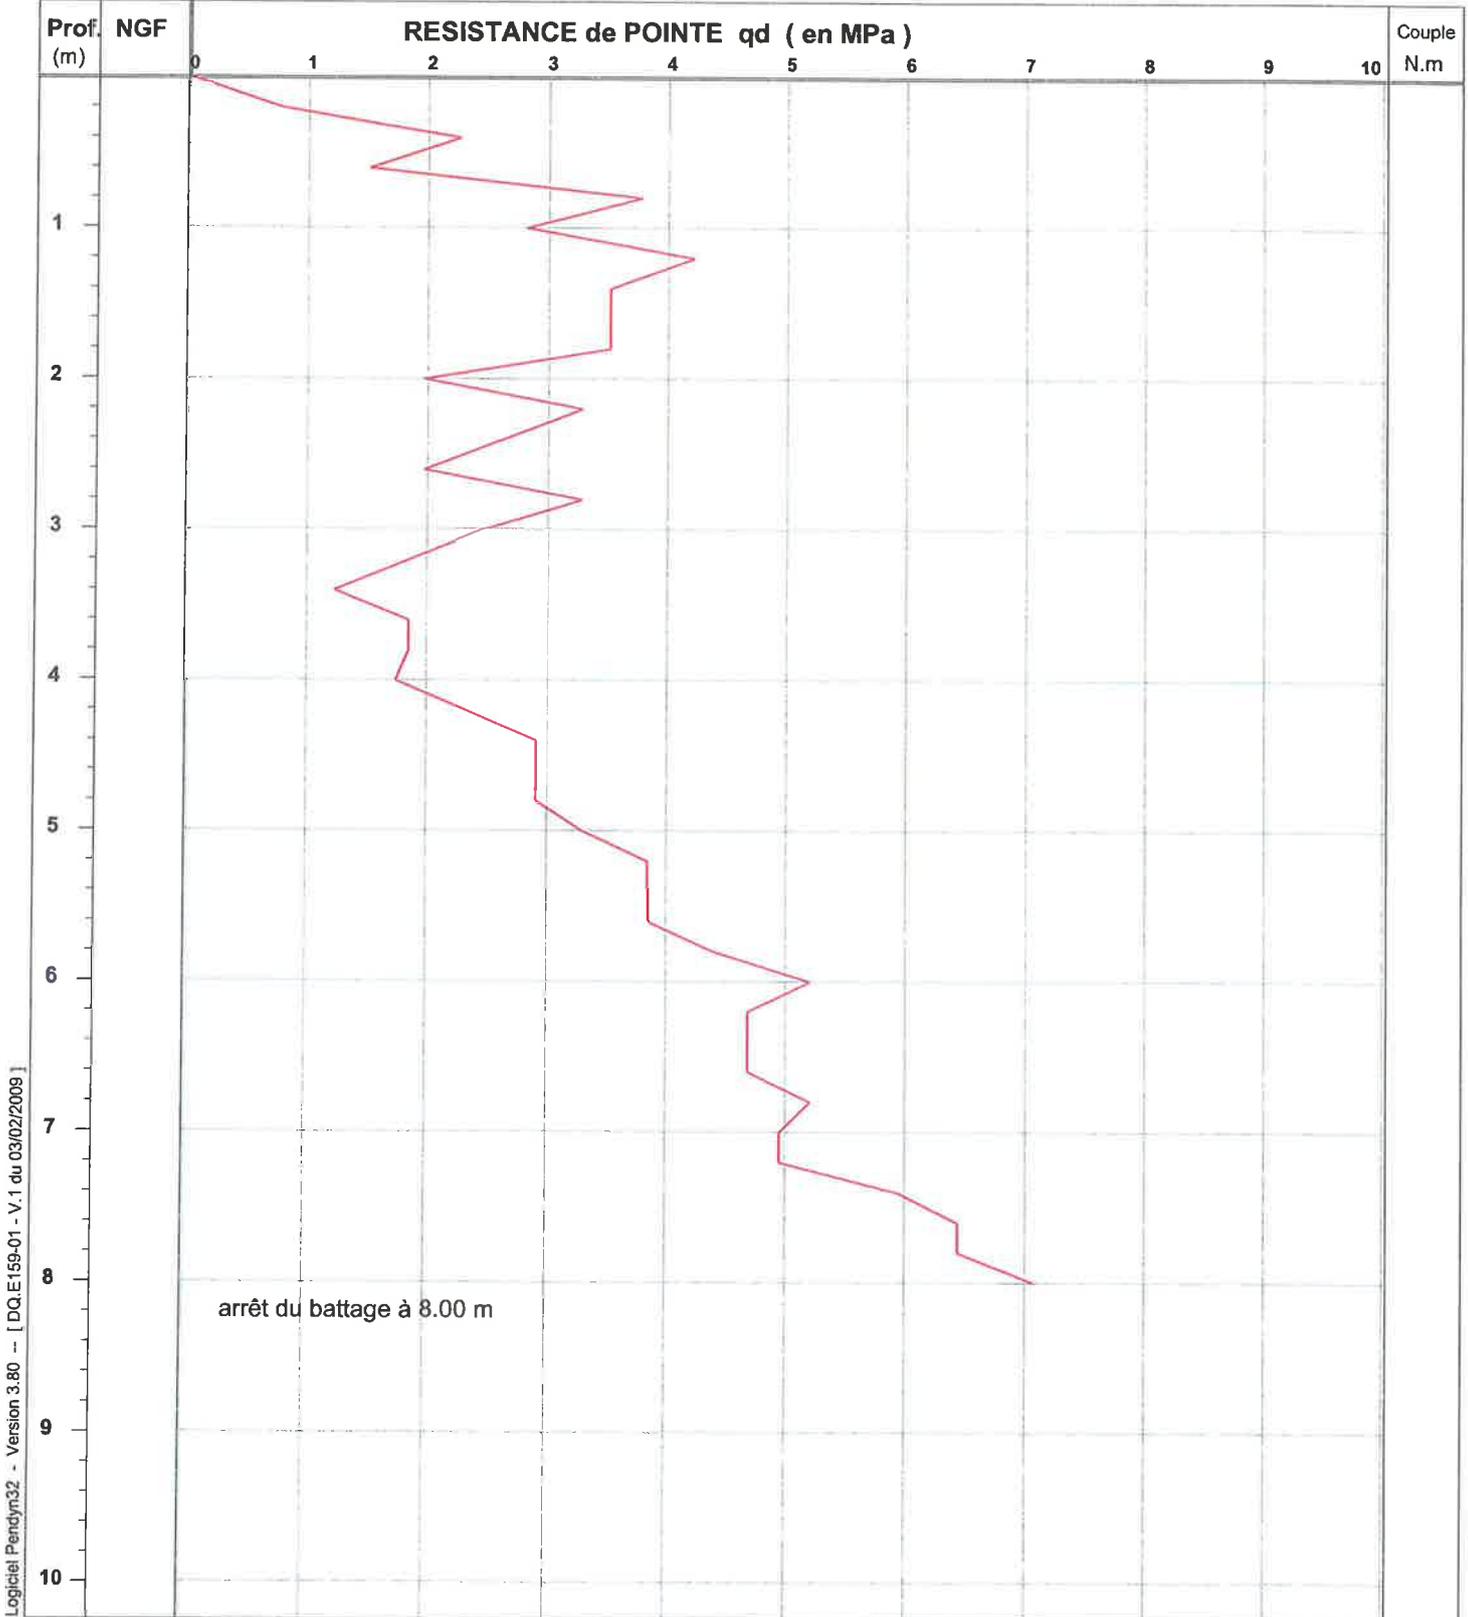
Norme NF EN ISO 22476-2

MATERIEL UTILISE : BOART LONGYEAR

Coef.[Er] utilisé: 0.80

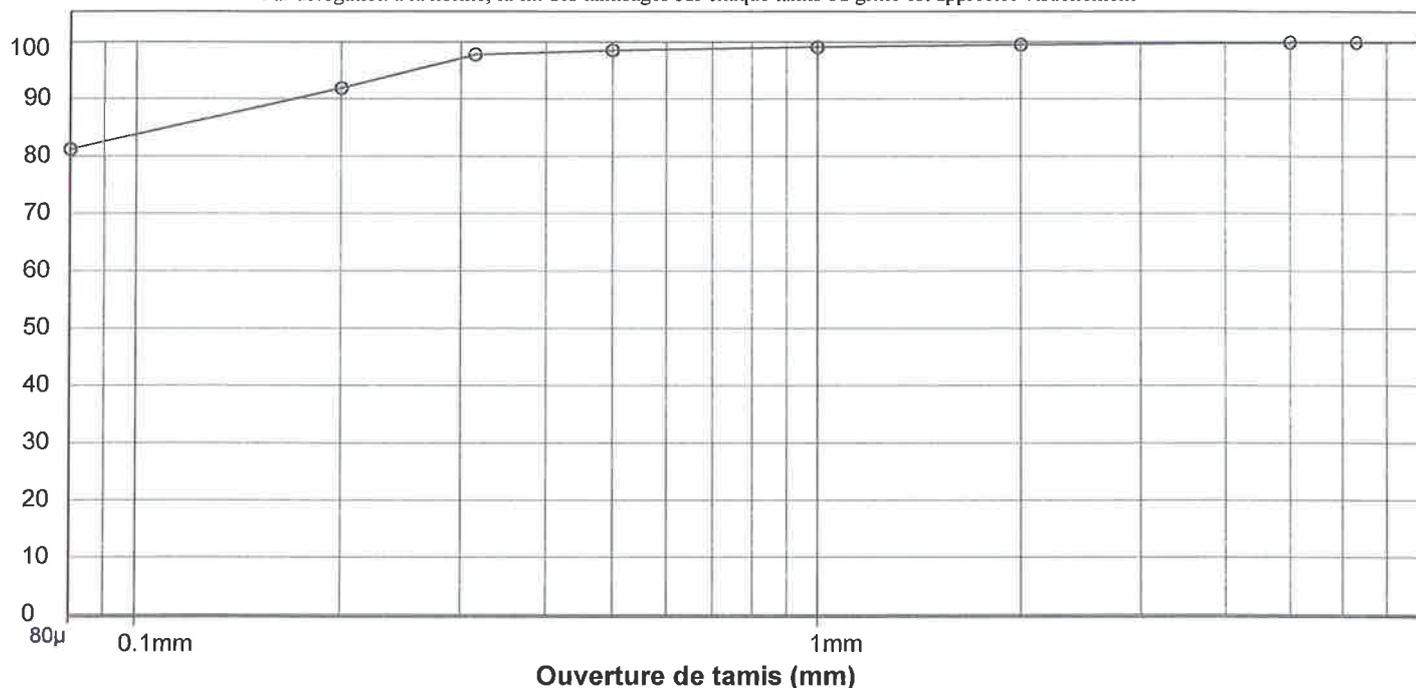
Tamis en mm	0.08	0.2	0.315	0.5	1	2	5	6.3	8
Passants (%)	81%	92%	98%	99%	99%	99%	100%	100%	100%

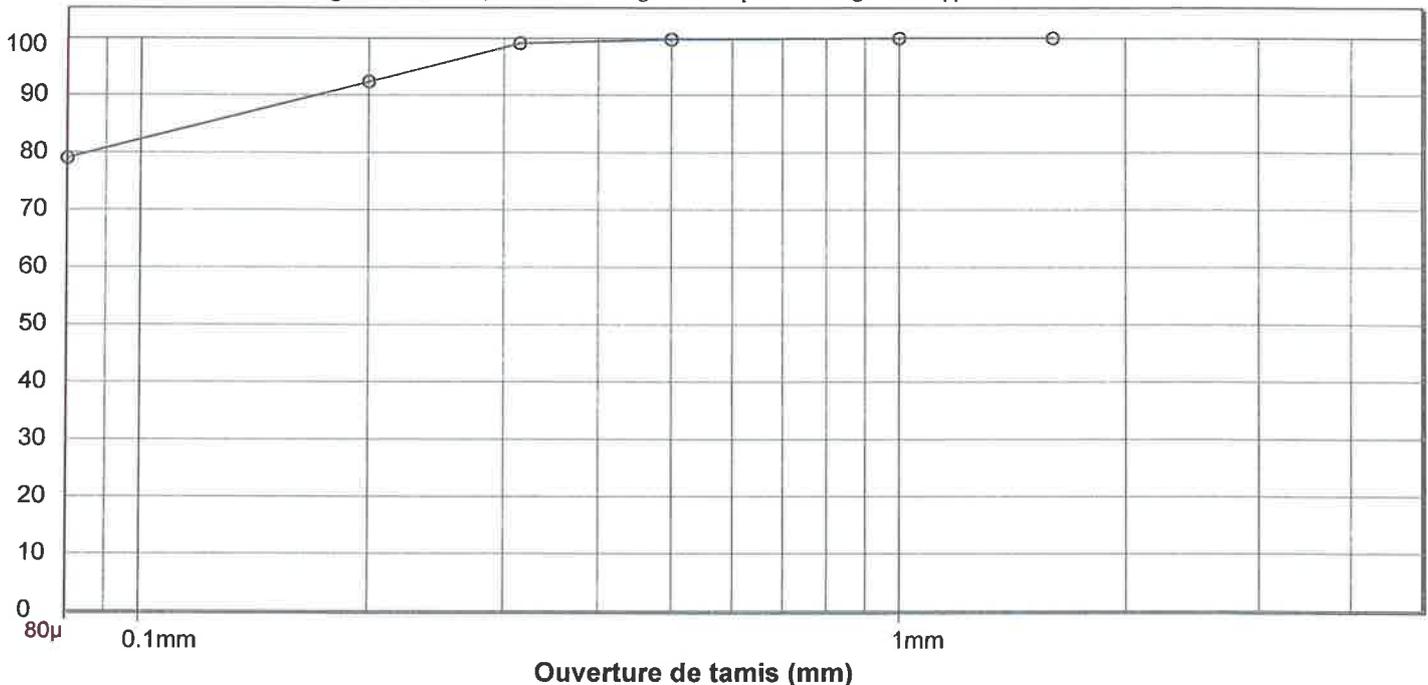
Tamis en mm	0.08	0.2	0.315	0.5	1	1.6
Passants (%)	79%	92%	99%	100%	100%	100%

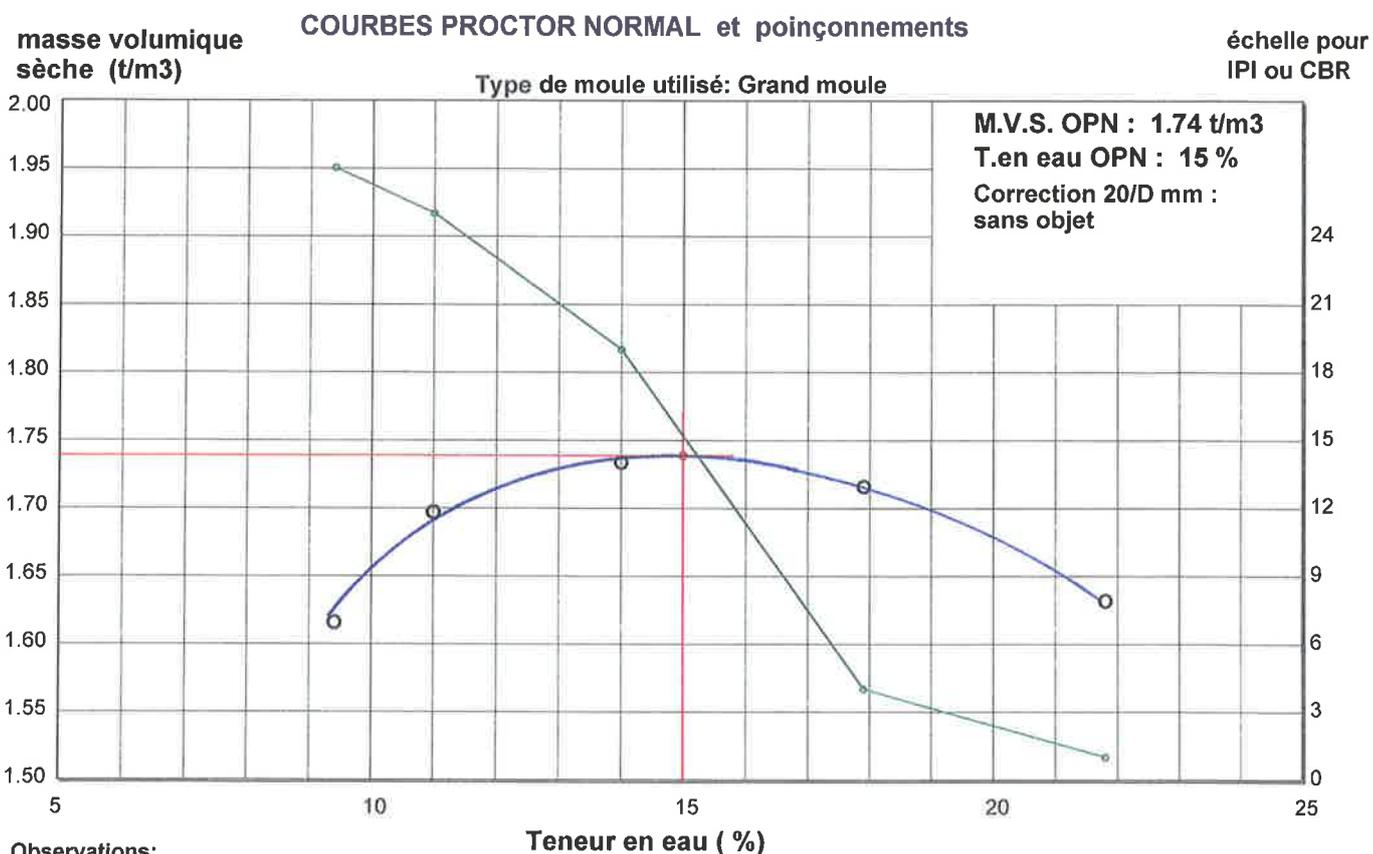
Nature du matériau : Limon sableux marron
Repère ou sondage : P6
Profondeur : 0.50 à 1.00 m
Mode prélèvement : Pelle
Date prélèvement : /
Date des essais : 09/11/2010

Teneur en eau (en %)	9,4	11	14	17,9	21,8	
Masse Vol.Sèche (t/m ³)	1.616	1.697	1.734	1.716	1.632	
Poinçonnements IPI / CBR	27 / -	25 / -	19 / -	4 / -	1 / -	
Poinçonn. CBR immersion						
gonflement (%) / T.eau finale (%)

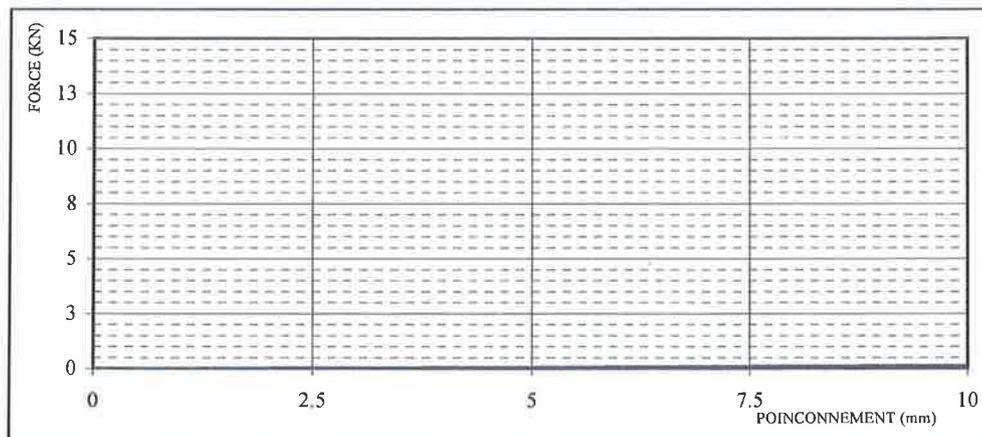
COURBE DE POINCONNEMENT

Enfoncement en mm	Force KN	Pression MPa
1.25	0.01	0.01
2	0.03	0.02
2.5	0.03	0.02
5	0.06	0.03
7.5	0.10	0.05
10	0.13	0.07

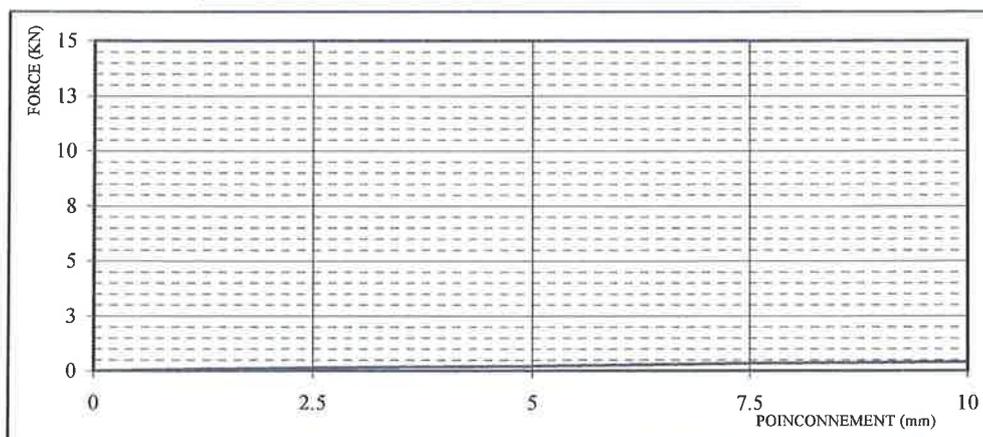
COURBE DE POINCONNEMENT

Enfoncement en mm	Force KN	Pression MPa
1.25	0.08	0.04
2	0.11	0.06
2.5	0.14	0.07
5	0.22	0.11
7.5	0.35	0.18
10	0.40	0.21

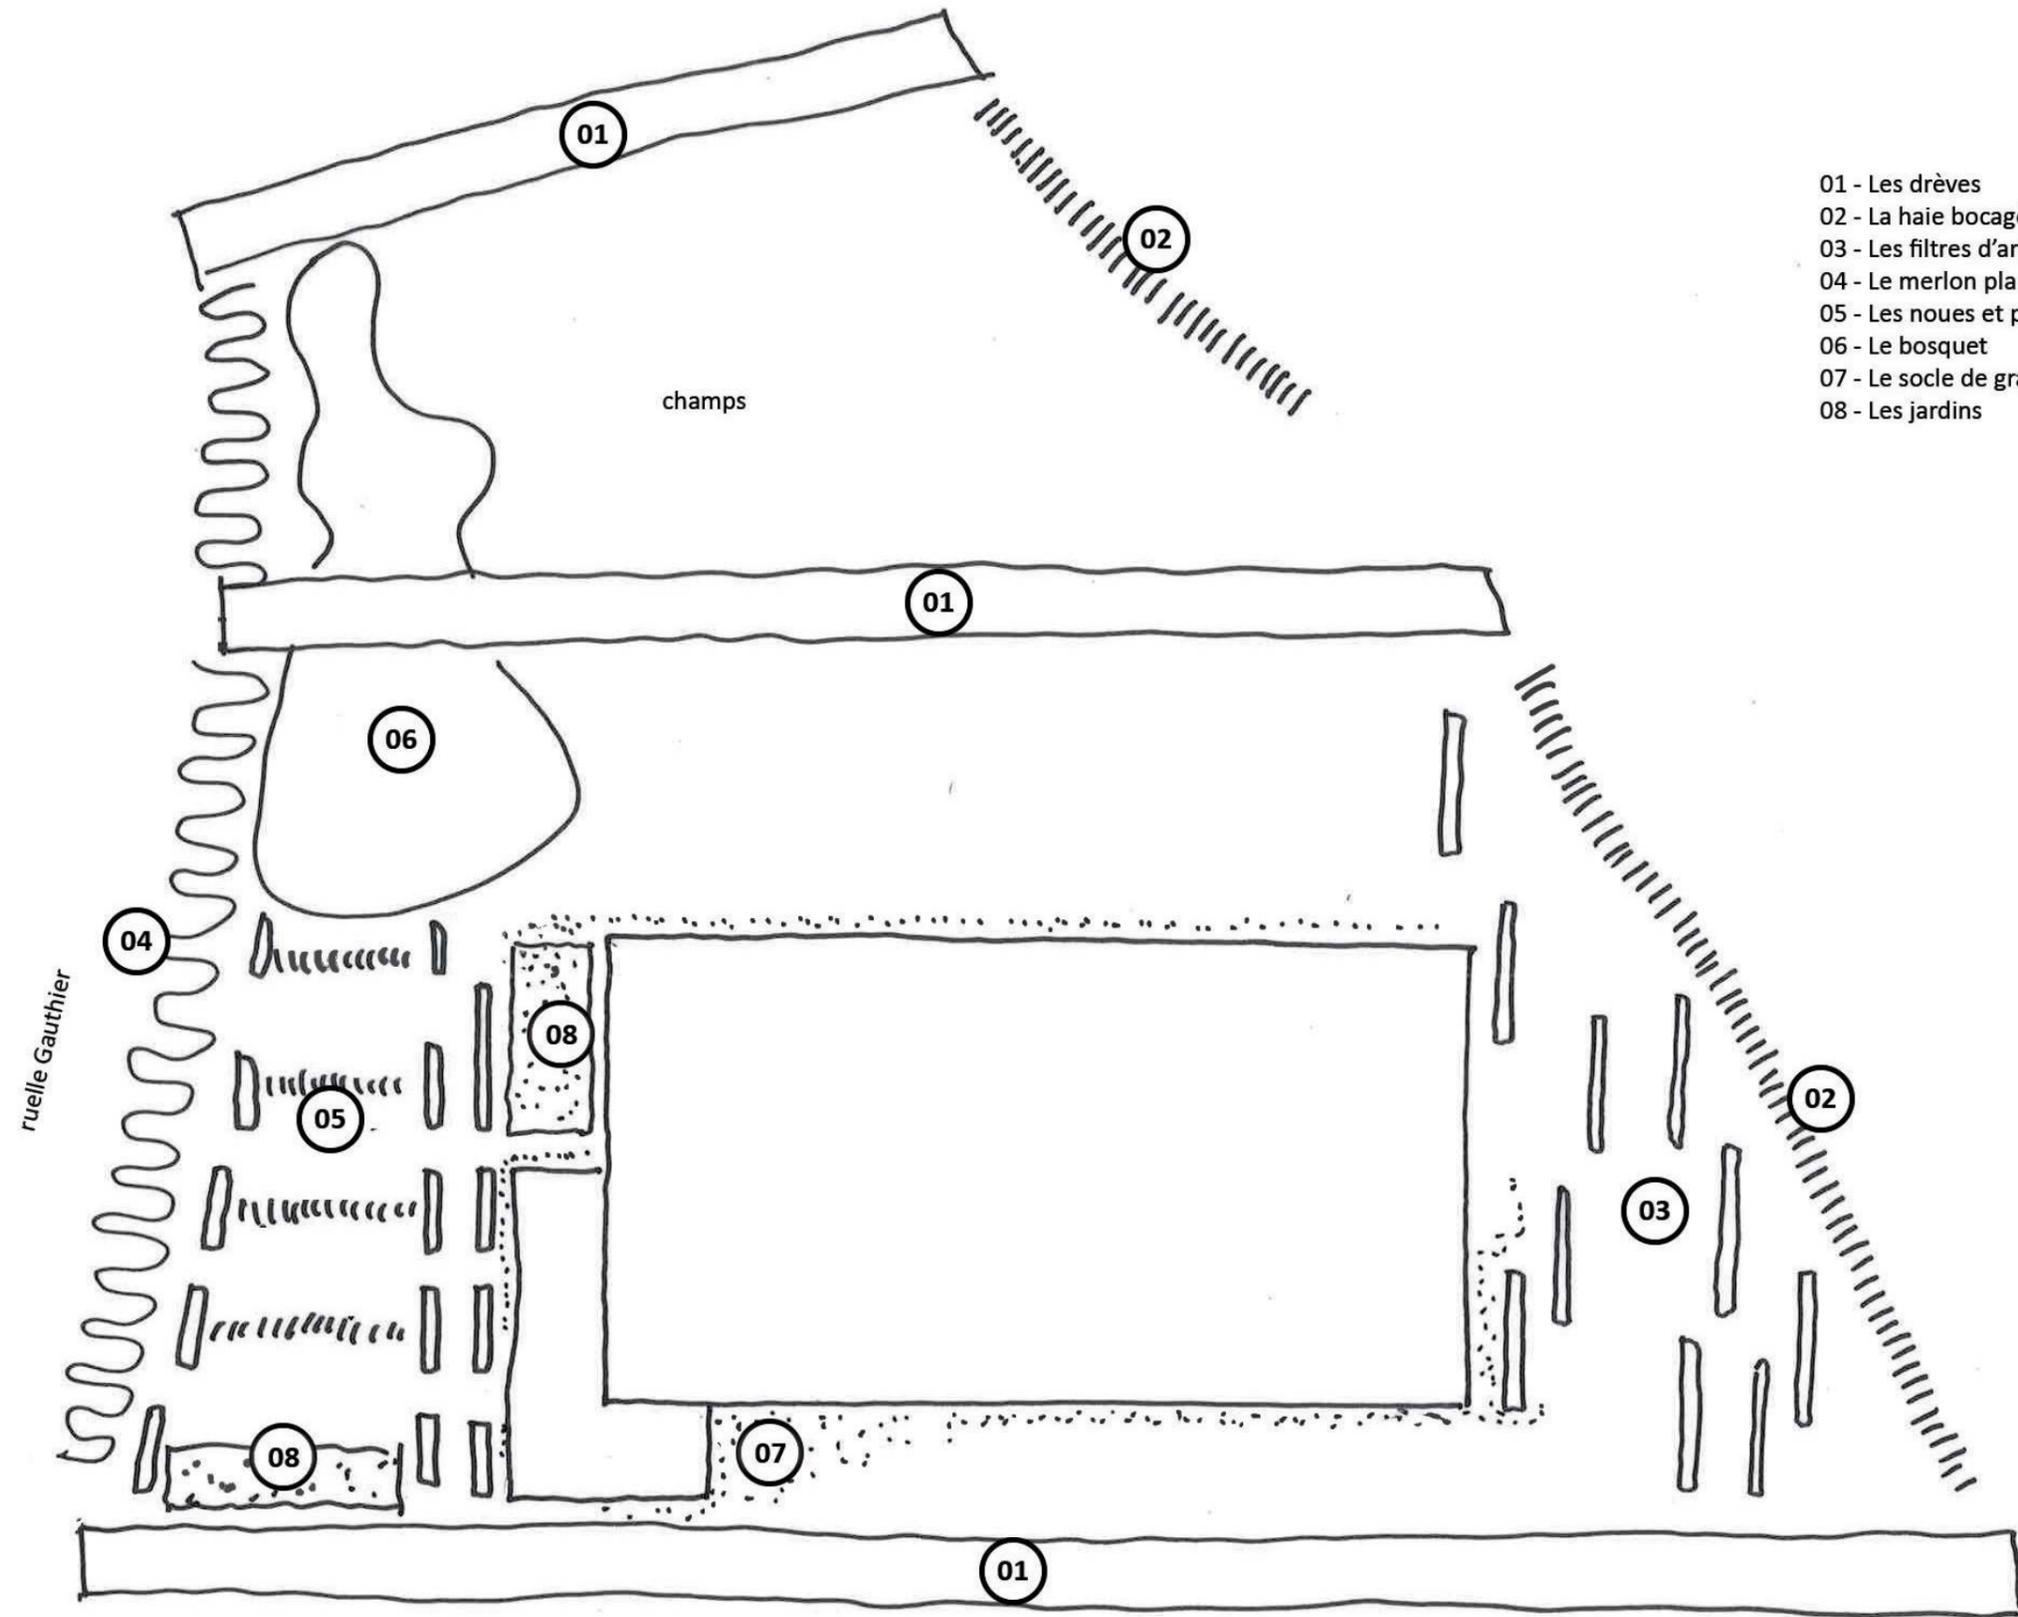
ANNEXE 3 : NOTICE PAYSAGÈRE

- 01 - Les drèves
- 02 - La haie bocagère arborée
- 03 - Les filtres d'arbres
- 04 - Le merlon planté
- 05 - Les noues et petits saules blancs du parking
- 06 - Le bosquet
- 07 - Le socle de graminées
- 08 - Les jardins
