Réponse d'OVH à l'avis délibéré N° 2020-4263 adopté lors de la séance du 25 février 2020 de la Mission régionale d'autorité environnementale Hauts-de-France sur la régularisation des activités de stockage de données informatiques de la société OVH à Roubaix (59)

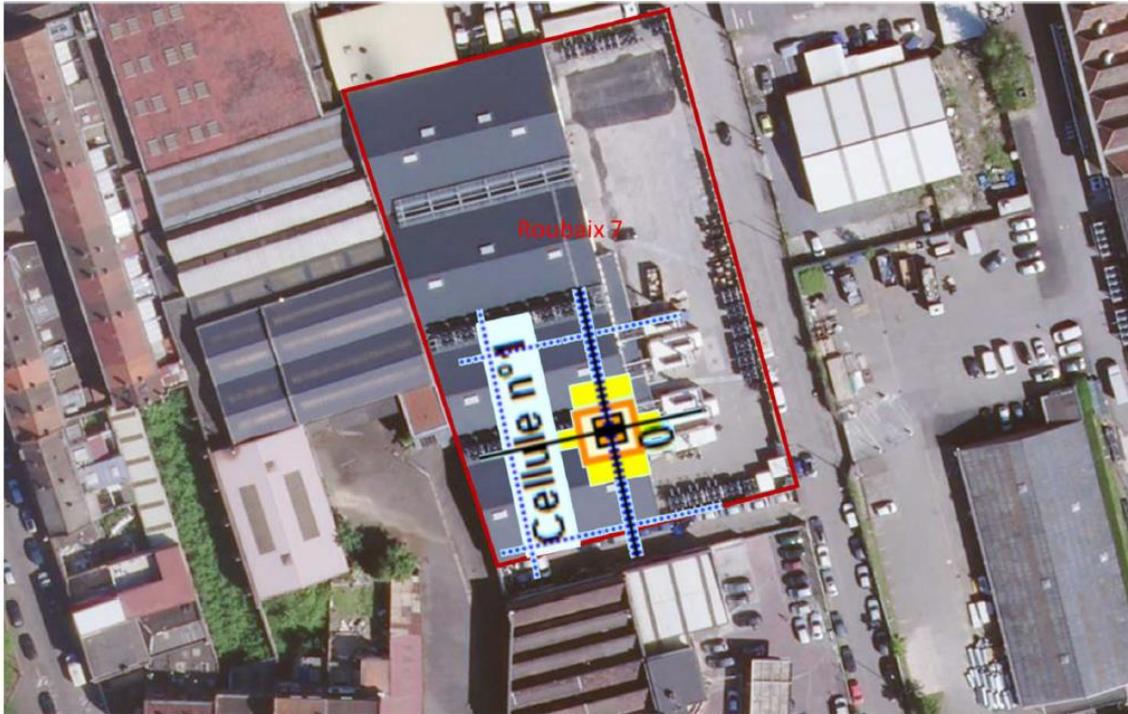
Roubaix 7

Les scénarii montrent notamment, pour la configuration des salles batteries, des effets sortants très limités :

Les modélisations montrent les résultats suivants :

- Pas de tiers touchés par un incendie sur les salles batteries
- Pas de propagation d'un datacenter à l'autre

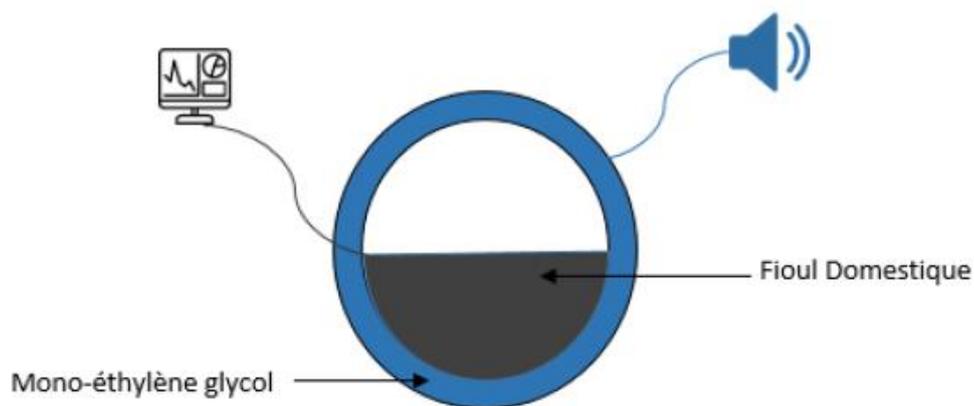
L'ensemble des cuves disposent de doubles parois. L'espace entre les parois est rempli d'un fluide antigel anti-corrosion et est équipé d'un système de détection avec alarme sonore en cas de fuite du liquide témoin.

Les trois cuves aériennes, d'une capacité de 35 m³ chacune, seront disposées sur une dalle en pointe de diamant recueillant les eaux et effluents pollués en un point centralisé. Ce recueil est doté d'un séparateur d'hydrocarbure avec vanne guillotine.

La capacité de rétention des cuves aériennes est de 200L (rétention dans les réseaux) et est de 77 m³ (20m x 9,67 m x 0,4 m) via la dalle de la cuvette

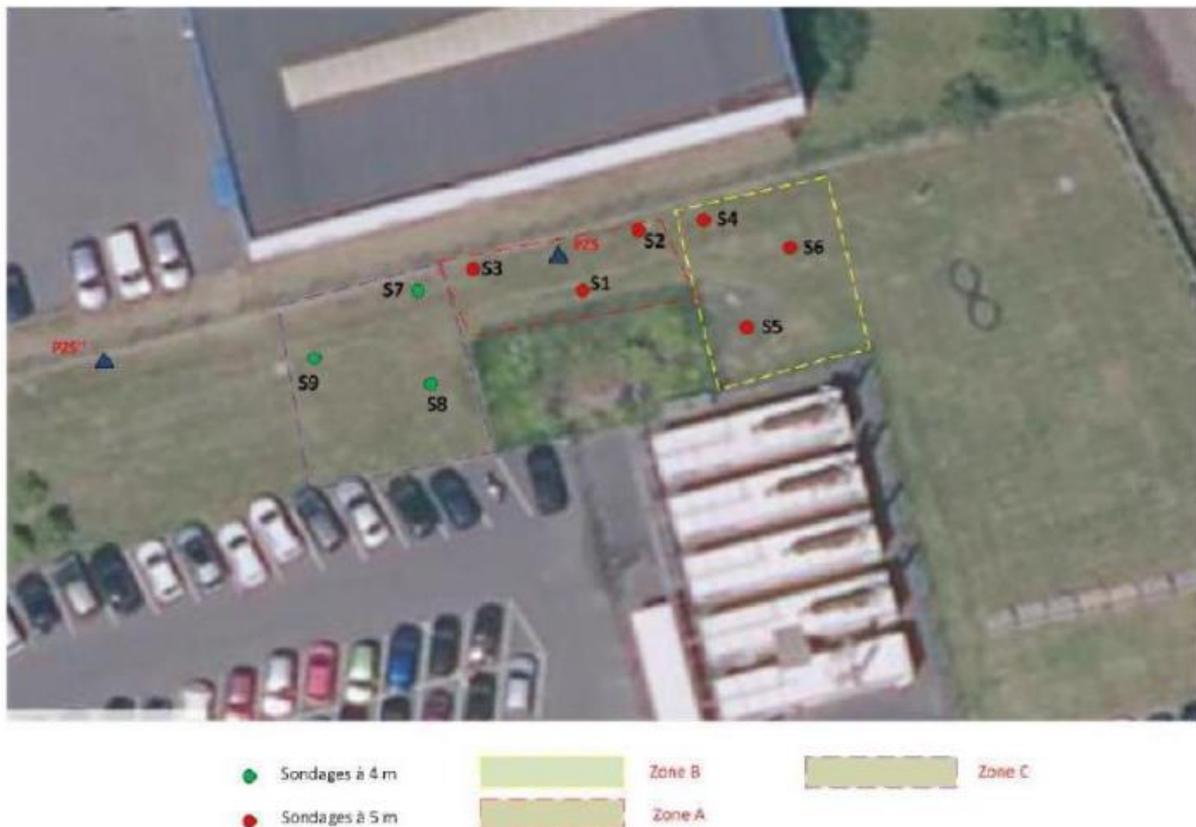
Figure 46 : Cartographie des points de sondage sur la zone Rbx 2

Le diagnostic a mis en évidence un impact significatif en hydrocarbures (HCT, HAP, HCv) dans les horizons de limons compris entre 1 et 4 m de profondeur dans les zones A et B. Les horizons de limons analysés entre 4,5 et 5 m de profondeur ne présentent pas de contamination significative.

Le chromatogramme obtenu pour l'analyse des HCT au droit du PZ5 ne présente pas un profil représentatif d'hydrocarbures type fioul. Il est donc envisageable que la source de cette pollution ait pour origine une activité antérieure à OVH ou provienne d'un site tiers (le PZ5 étant très proche des limites de propriétés, cf. figure précédente).
