**RESTAURATION DE
L'ESCAUT
COMITE DE PILOTAGE
09/10/2023**

TEREOS FRANCE

- Site de Rodignies – Avancement des travaux
- Sites de Bouchain (Confluence Sensée Escaut) et du Marais de l’Epaix – Avancement des études

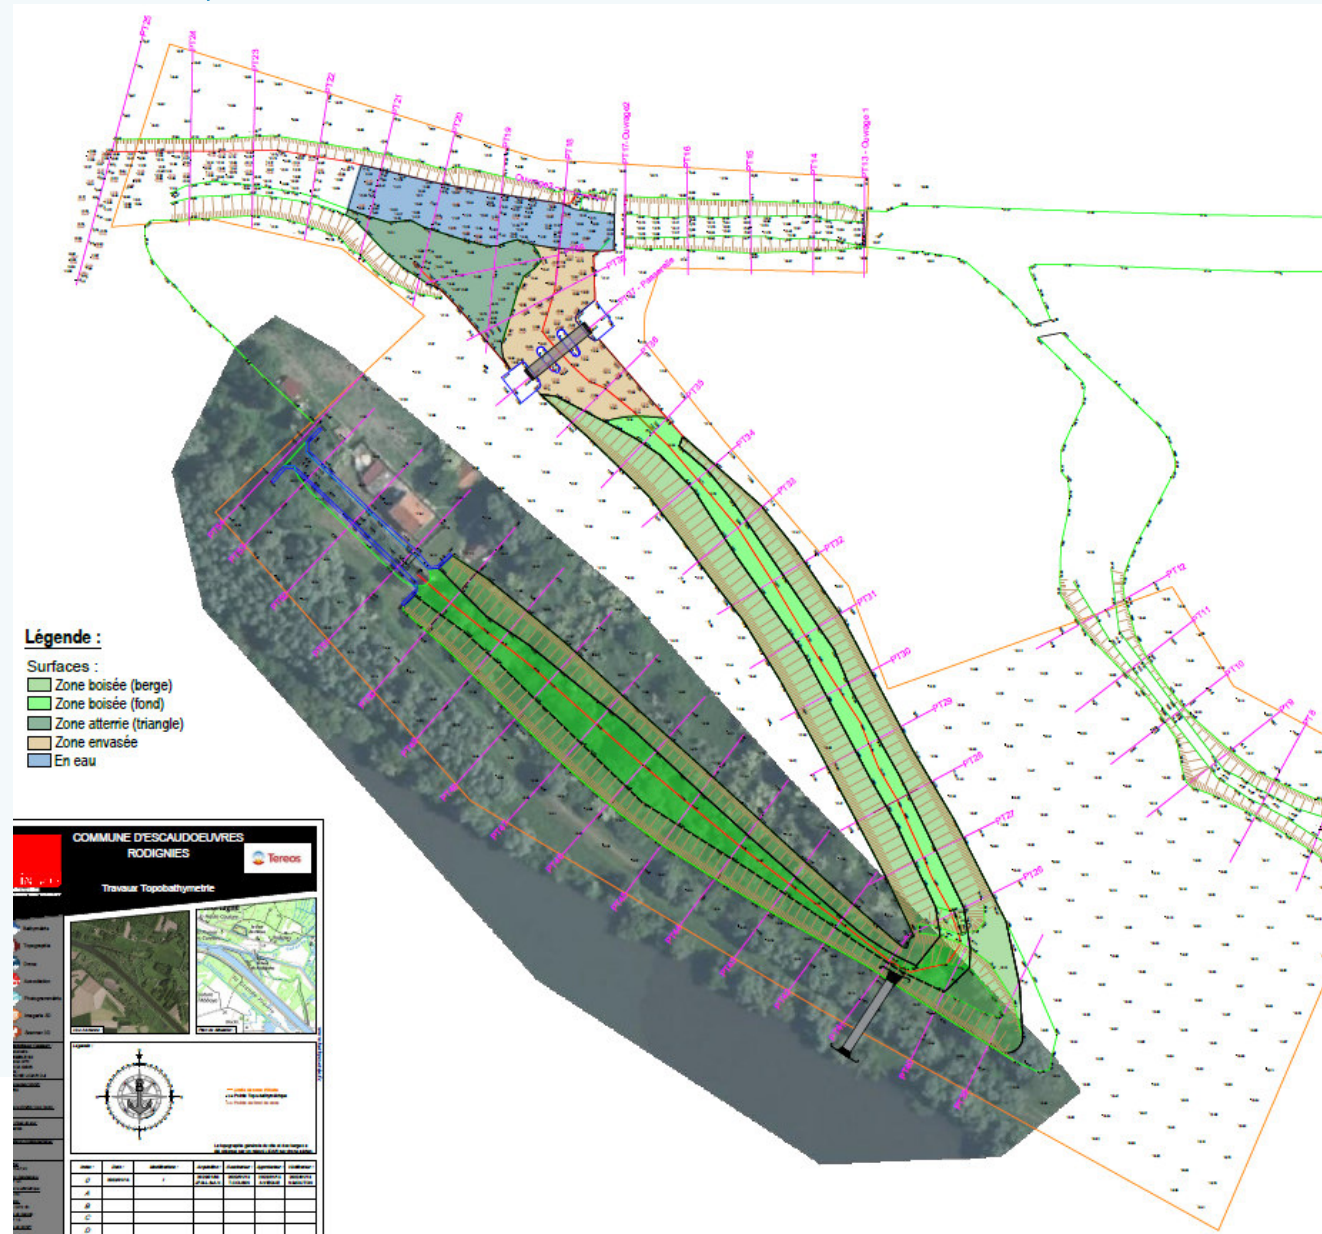
- Rappel Etat initial

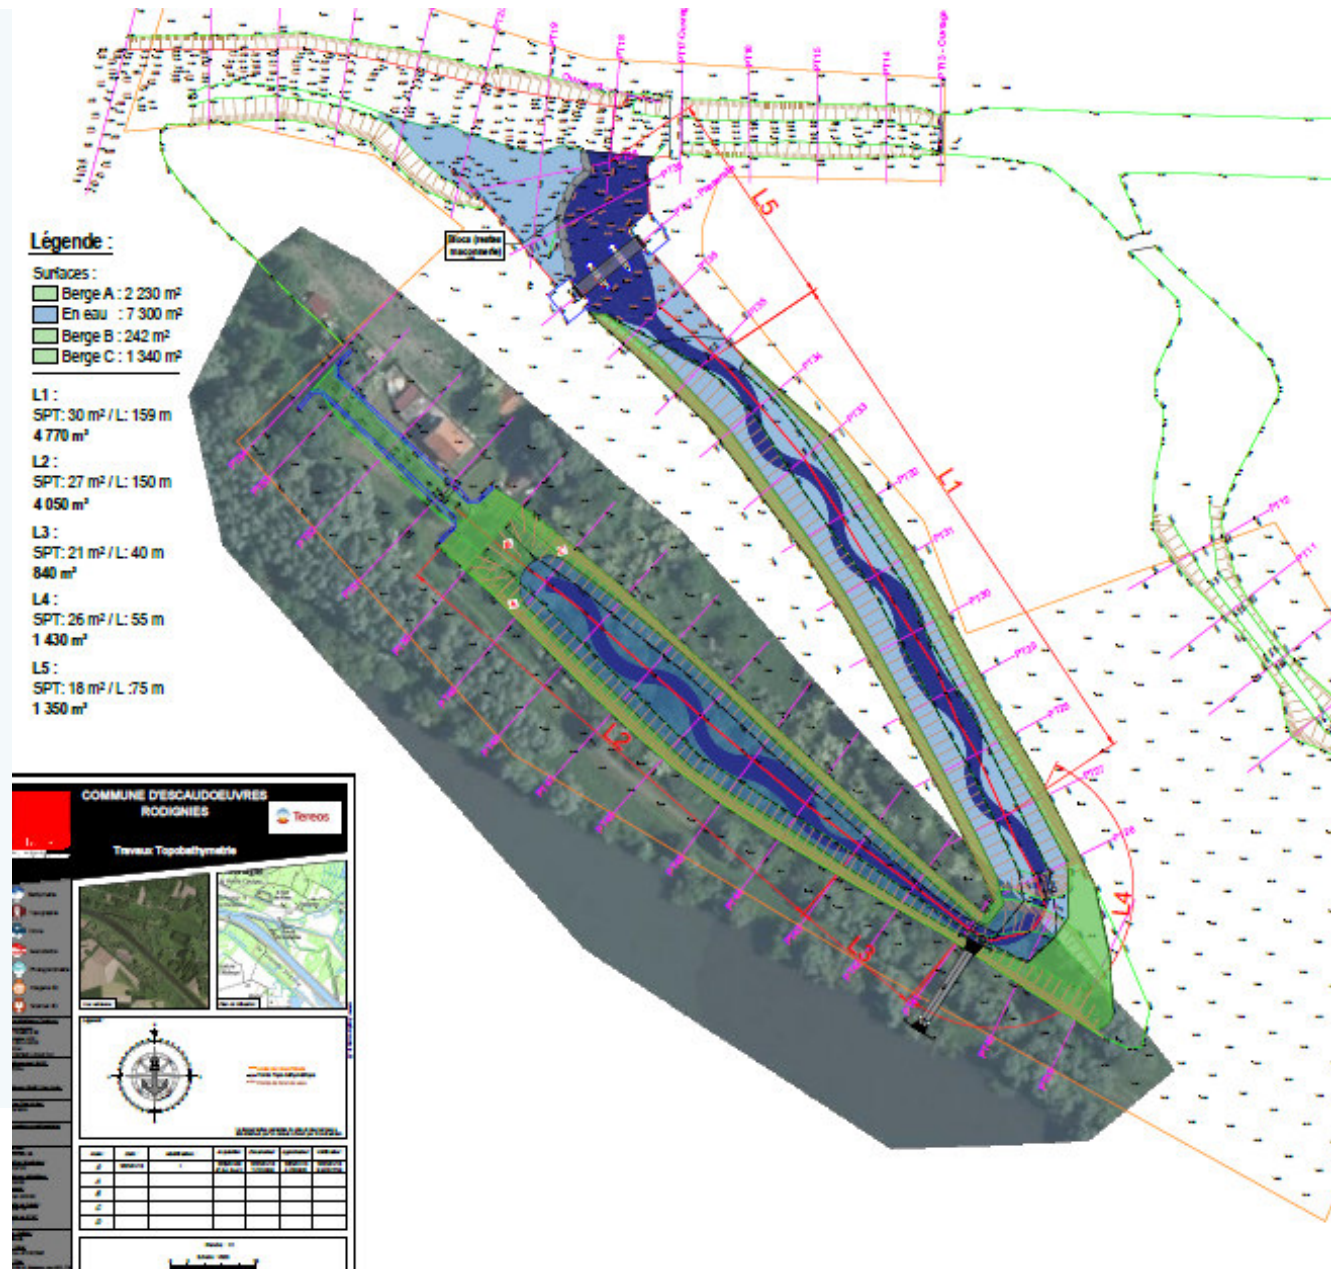
- Le projet validé

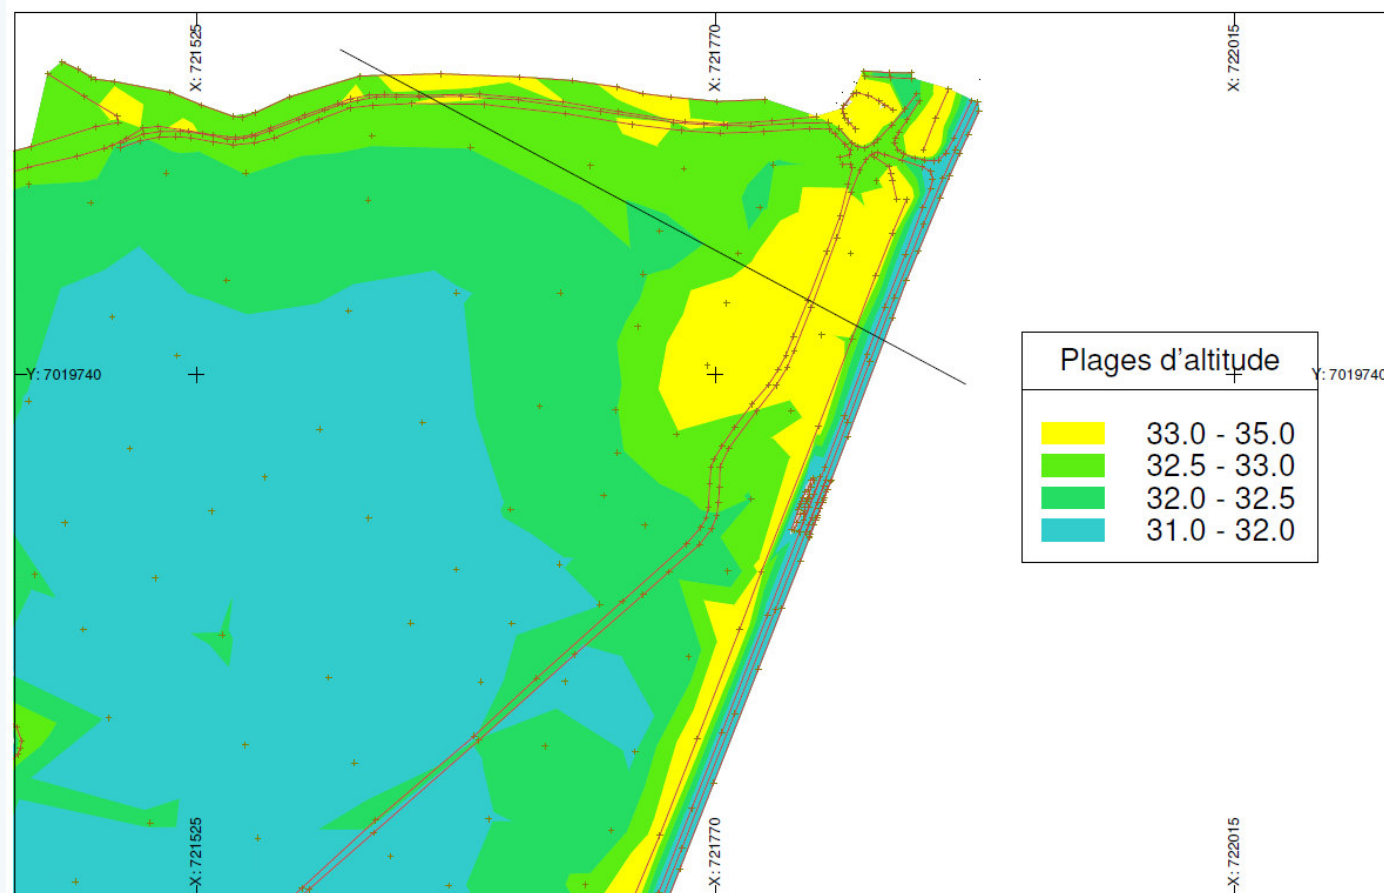
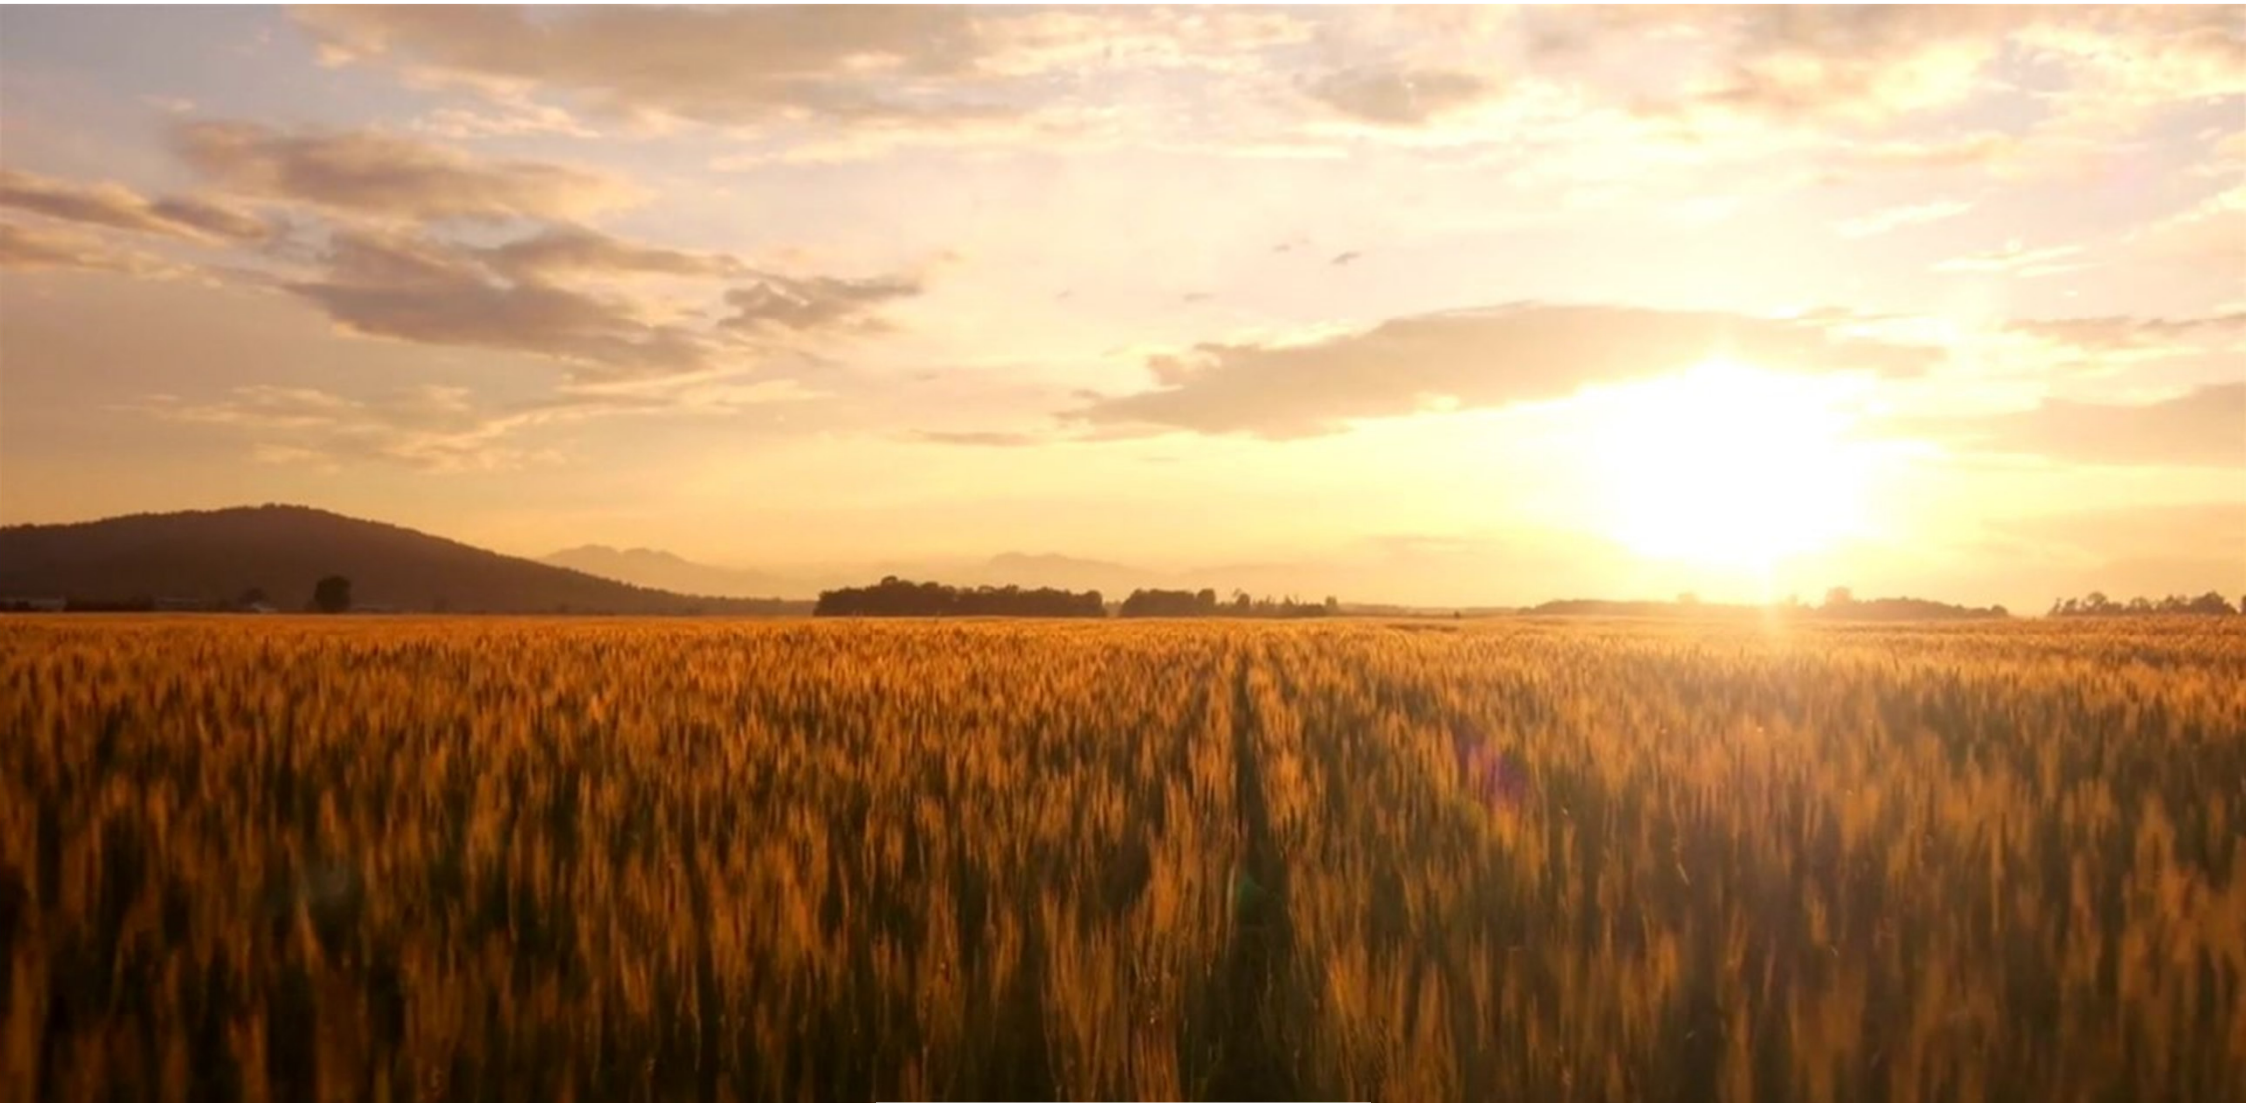
SITE DE BOUCHAIN

- Ajustement nécessaire avec la topographie et les conditions hydrauliques
- Prise en compte du caractère tourbeux du site (stabilité, pérennité)
- Géotechnique du chemin de halage
