**Dossier de demande d'autorisation
préalable à l'abattage d'arbres
dans le cadre des travaux de réaménage-
ment des quais de tramway du
Grand Boulevard – Phase 2**

FEVRIER 2024
METROPOLE EUROPEENNE DE LILLE

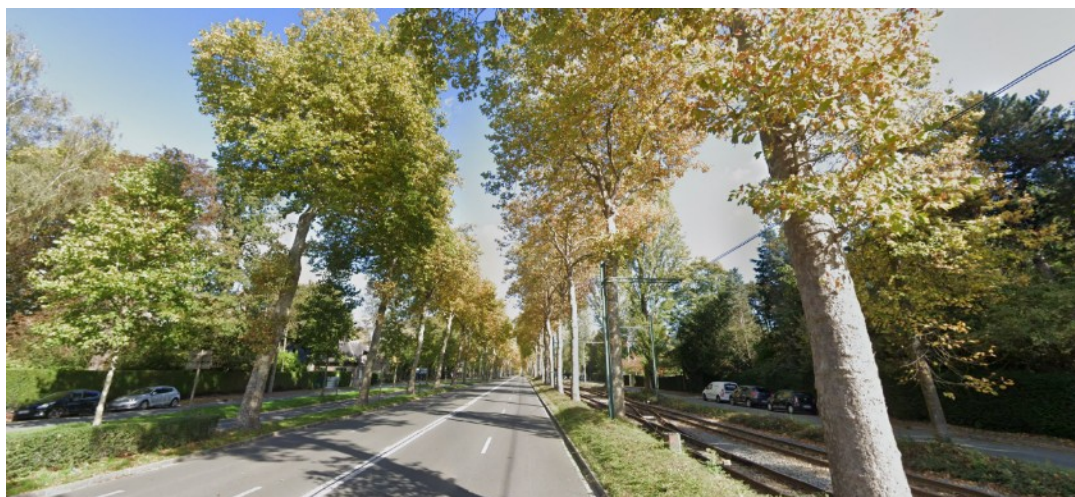
Vue du Grand Boulevard et ses quatre alignements d'arbres

Les alignements actuels sont constitués de tilleuls (*Tilia cordata*), de platanes (*Platanus x acerifolia*) et de peupliers d'Italie (*Populus nigra italica*).

Ces alignements présentent cependant de nombreuses discontinuités. Le principe d'un quadruple alignement imaginé à l'origine a été perdu sur une majeure partie du linéaire : suppression d'un alignement sur le tronc commun (entre Lille et le Croisé Laroche sur la commune de Marcq en Baroeul) pour créer une voie hors gabarit dans le cadre de la réalisation des mini-tunnels, arbres dont la croissance est très contrainte par l'environnement urbain (notamment sur les quais ou en proximité immédiate du tramway) et qui ont parfois été abattus, etc.

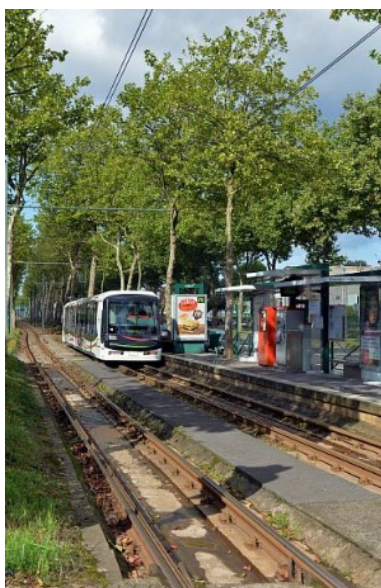
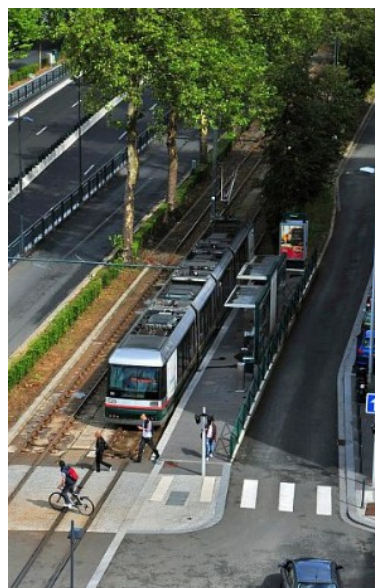
Quais de tramway actuels

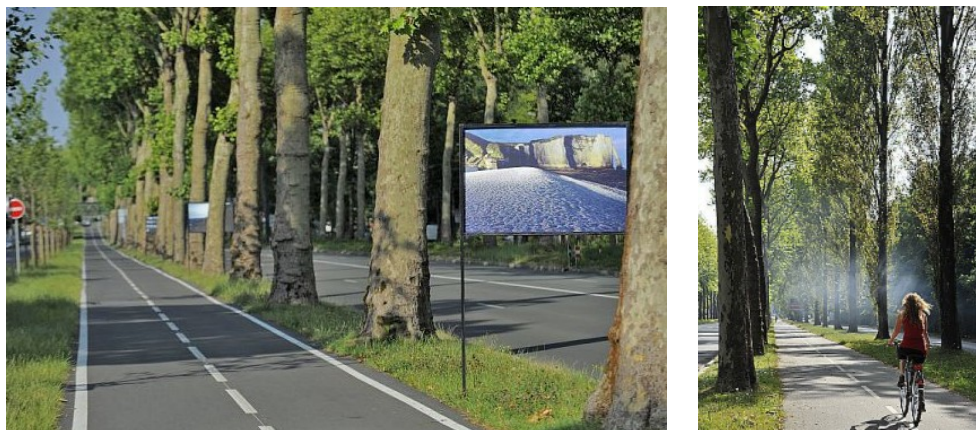
Double alignement situé le long de la piste cyclable

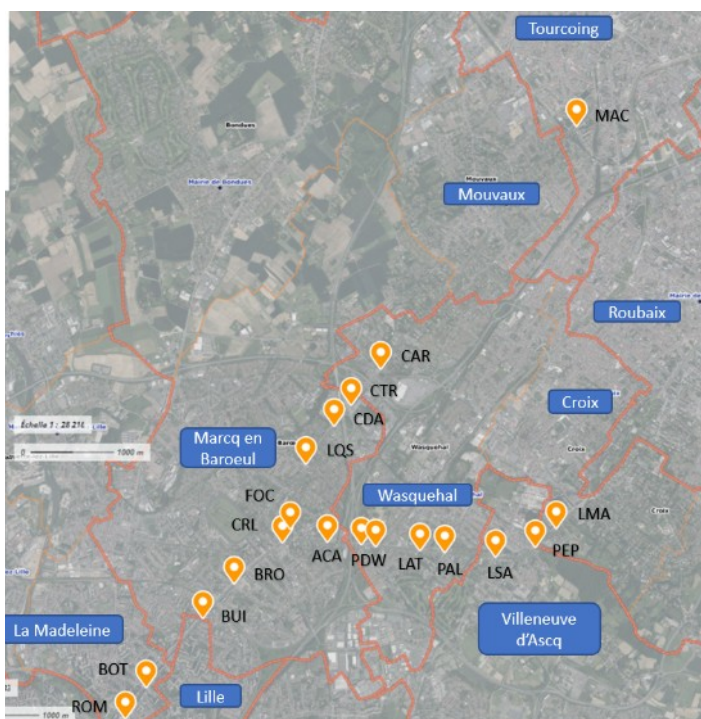
Travaux de génie civil en 2024 et 2025

44 quais seront adaptés et mis en conformité en 2024 et 2025. Les 18 arrêts identifiés en bleu ci-dessous sont concernés par la présence d'arbres d'alignement.

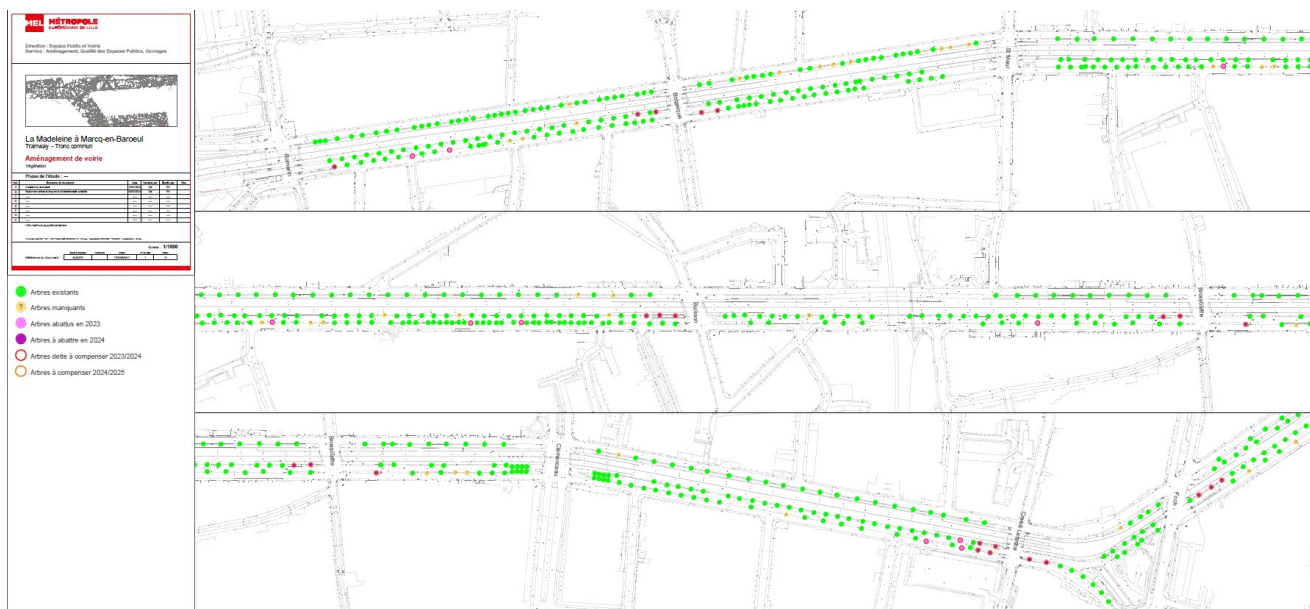
Préambule – légende des plans

- Vert = Les arbres existants sur la base de GTF (base de données cartographique) => 1 553 arbres existants sur la frange bordant le tram
- Jaune = Les arbres manquants « mitage de l'alignement »
- Rose = Les arbres abattus en 2023
- Violet = Les arbres à abattre en 2024 et 2025
- Orange = Les plantations dans les voies de tourne à gauche
- Contour Rouge et Orange = Dettes à compenser (les 31 arbres abattus en 2023 et dont le présent dossier précise la compensation)

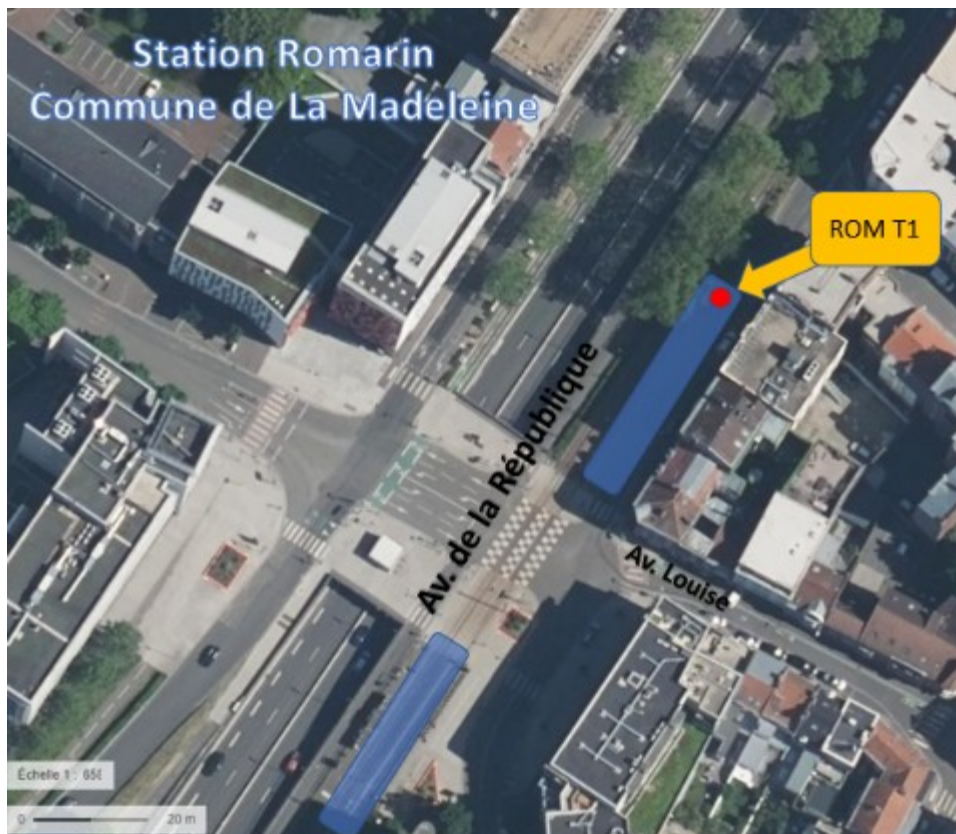
Station Romarin

REPÈRE	Genre / espèce	Circonférence du tronc	Hauteur	Diamètre de la couronne
ROM T1	Tilia cordata	90 cm	8 m	4 m

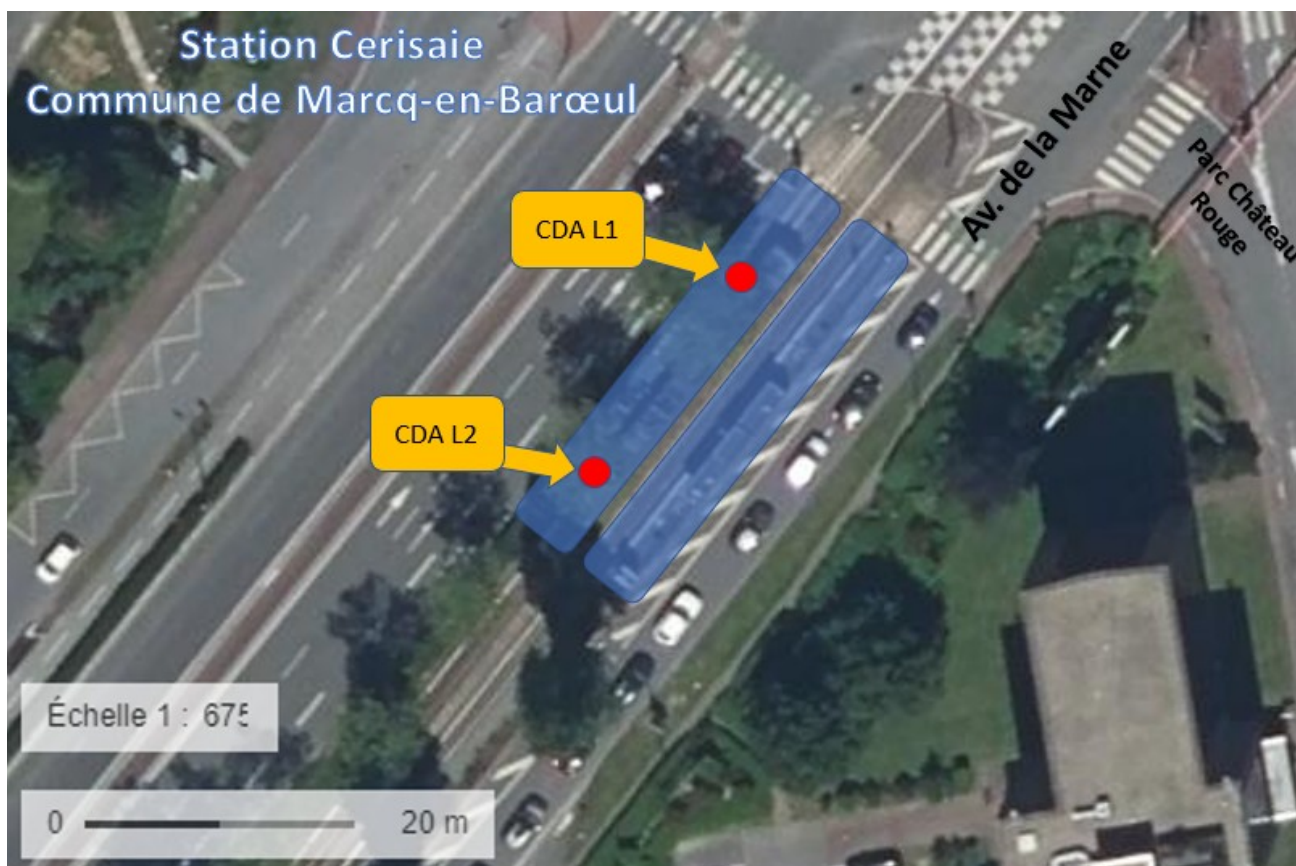
Station Cerisaie Centre d'affaire

REPERE	Genre / espèce	Circonférence du tronc	Hauteur	Diamètre de la couronne
CDA L1	Platanus x acerifolia	125 cm	14 m	9,7 m
CDA L2	Platanus x acerifolia	98 cm	14 m	10,2 m

Arbre	Observations	Photo
CDA L1	L'arbre est à 1,11m du nez de quai. Racines visibles modifiant la planimétrie du quai. Bordure de fosse discontinue. Grille en partie absente

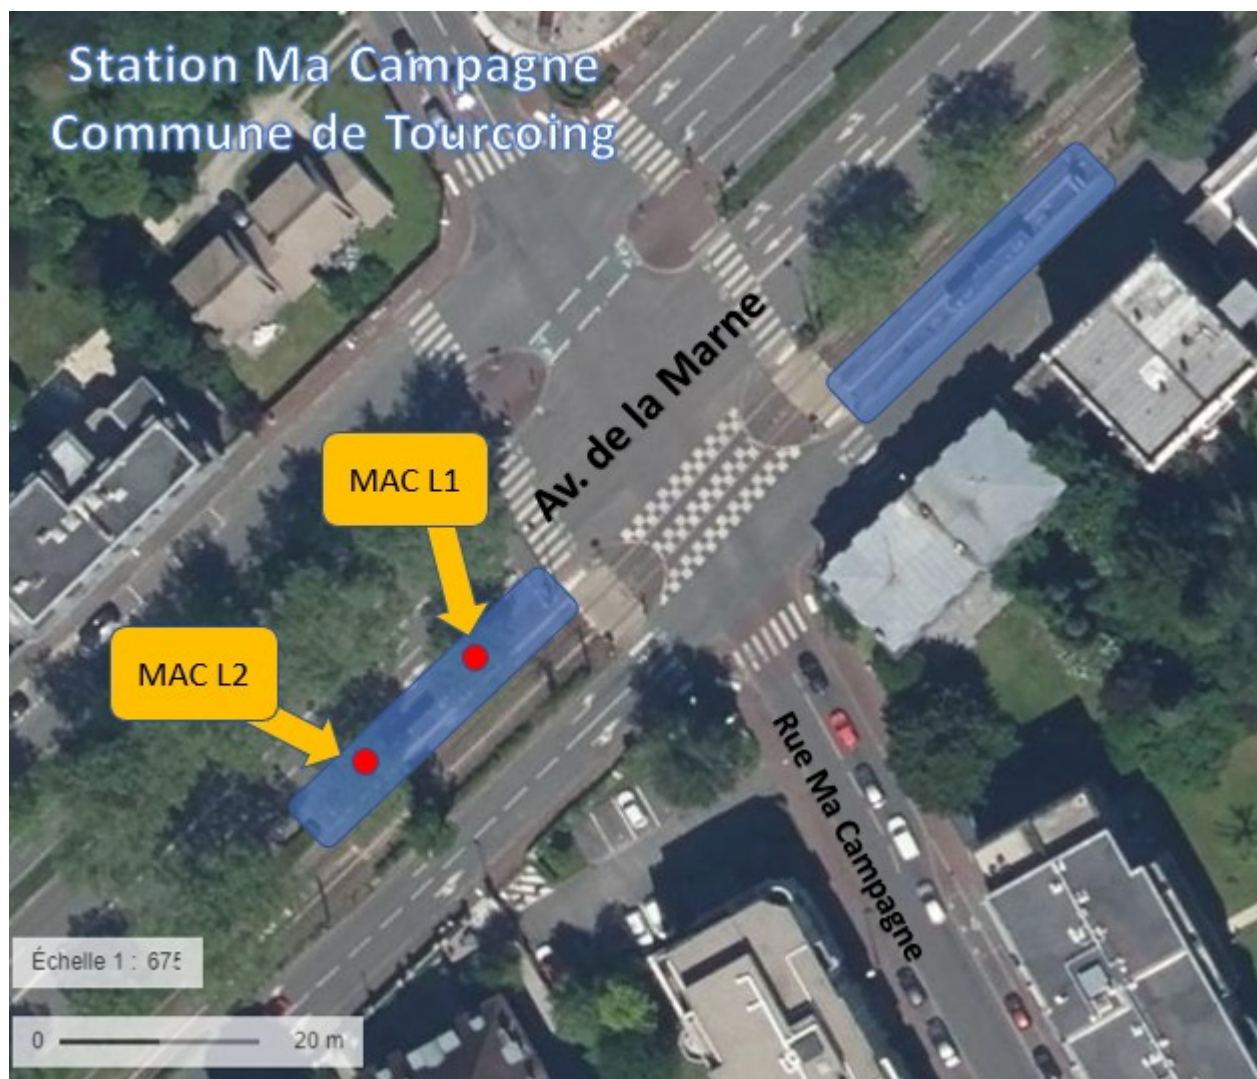
Station Ma Campagne

REPERE	Genre / espèce	Circonférence du tronc	Hauteur	Diamètre de la couronne
MAC L1	Platanus x acerifolia	94 cm	12 m	10,8 m
MAC L2	Platanus x acerifolia	110 cm	12 m	10,36 m

Arbre	Observations	Photo
MAC L1	Les racines déforment le revêtement et les grilles se soulèvent La bordure délimitant l'extérieur de la fosse d'arbre se situe à environ 0,86m du bord de quai

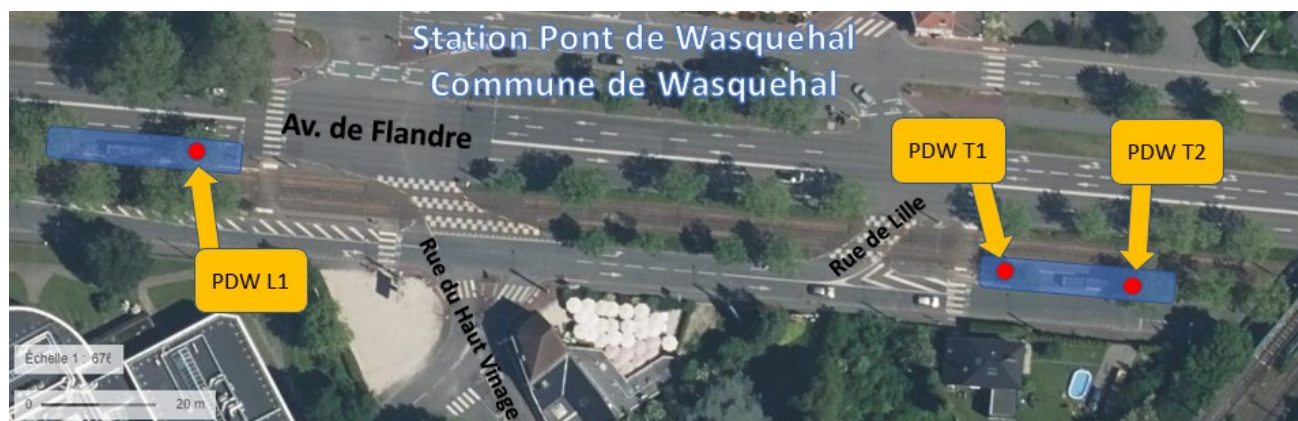
Station Pont de Wasquehal

REPERE	Genre / espèce	Circonférence du tronc	Hauteur	Diamètre de la couronne
PDW L1	Platanus x acerifolia	100 cm	13 m	10 m
PDW R1	Platanus x acerifolia	84 cm	11 m	8,6 m
PDW R2	Platanus x acerifolia	91 cm	11 m	8,5 m

Arbre	Observations	Photo
PDW L1	Les racines déforment le revêtement et les grilles se soulèvent. La bordure délimitant l'extérieur de la fosse d'arbre se situe à 0,84m du bord de quai.

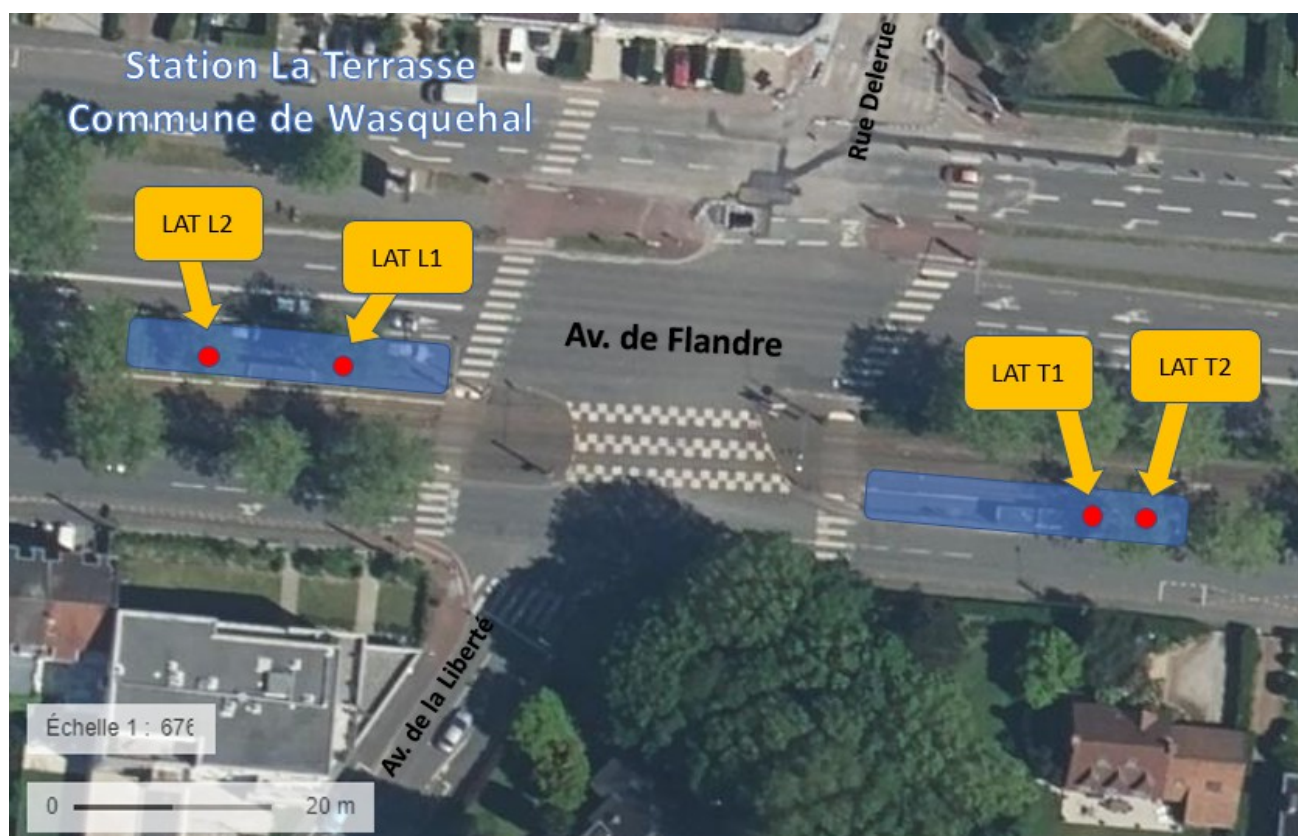
Station La Terrasse

REPERE	Genre / espèce	Circonférence du tronc	Hauteur	Diamètre de la couronne
LAT L1	Platanus x acerifolia	112 cm	15 m	12,5 m
LAT L2	Platanus x acerifolia	88 cm	13 m	9,4 m
LAT R1	Platanus x acerifolia	86 cm	12 m	6,4 m

Arbre	Observations	Photo
LAT L1	L'arbre est à environ 1,25m du nez de quai. Les racines déforment le revêtement et les grilles sont absentes.

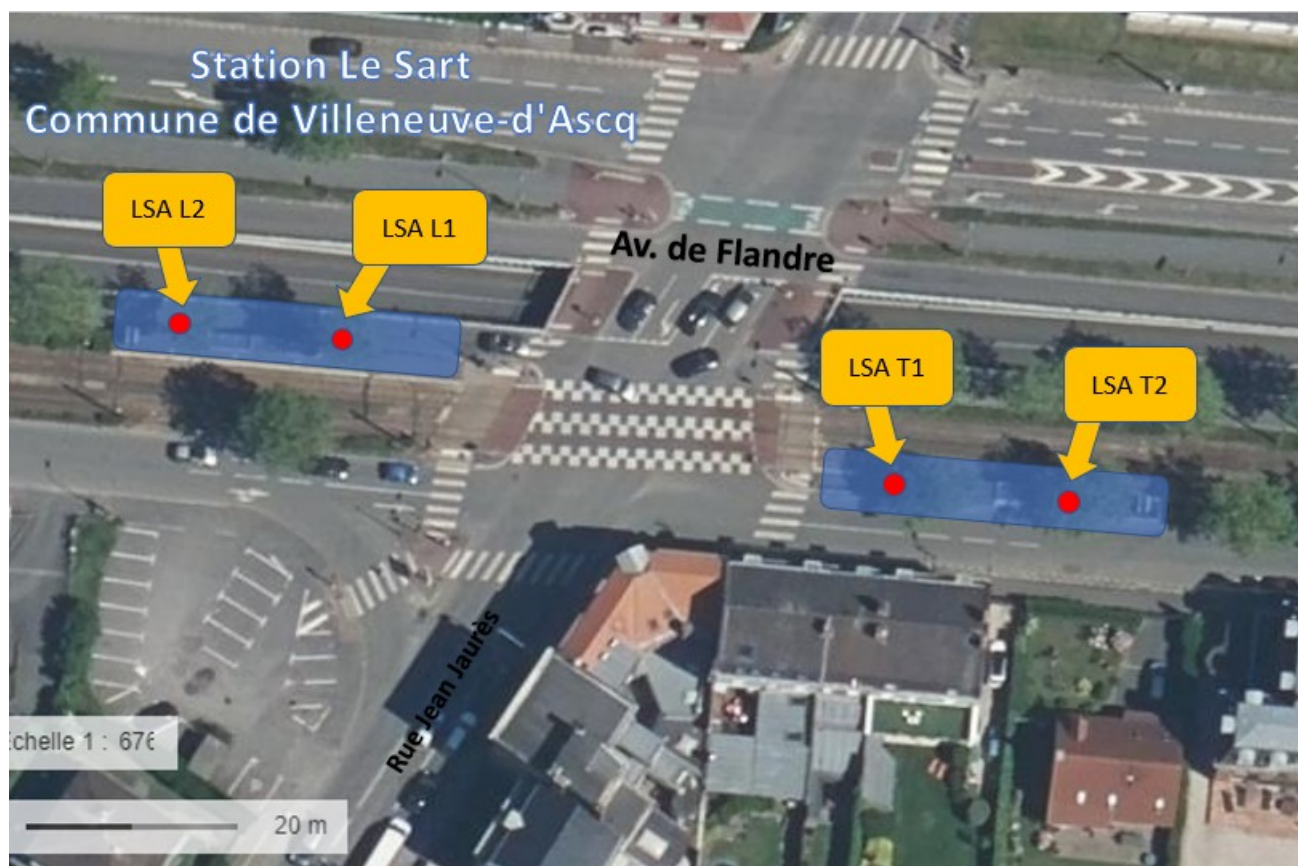
Station Le Sart

REPERE	Genre / espèce	Circonférence du tronc	Hauteur	Diamètre de la couronne
LSA L1	Platanus x acerifolia	84 cm	11 m	6,6 m
LSA L2	Platanus x acerifolia	72 cm	10 m	5 m
LSA R1	Platanus x acerifolia	83 cm	11 m	7,9 m
LSA R2	Platanus x acerifolia	98 cm	11 m	9 m

Arbre	Observations	Photo
LSA L1	Les racines déforment le revêtement et les grilles se soulèvent. La bordure délimitant l'extérieur de la fosse d'arbre se situe à environ 1,20m du bord de quai.
