**Avis sur l'état du puits des Tertres
Révision des aléas miniers associés et
propositions de mise en sécurité suite aux
travaux de reconnaissance du BRGM-DPSM
du 24 mai 2018
Commune de Hasnon (59)
Réponse complémentaire à la demande DREAL
Hauts-de-France n°2018-0207-2_Q-638 du
7 février 2018**

RAPPORT E2018/070DE PROJET – 18NPC35010

Date : 25/07/2018

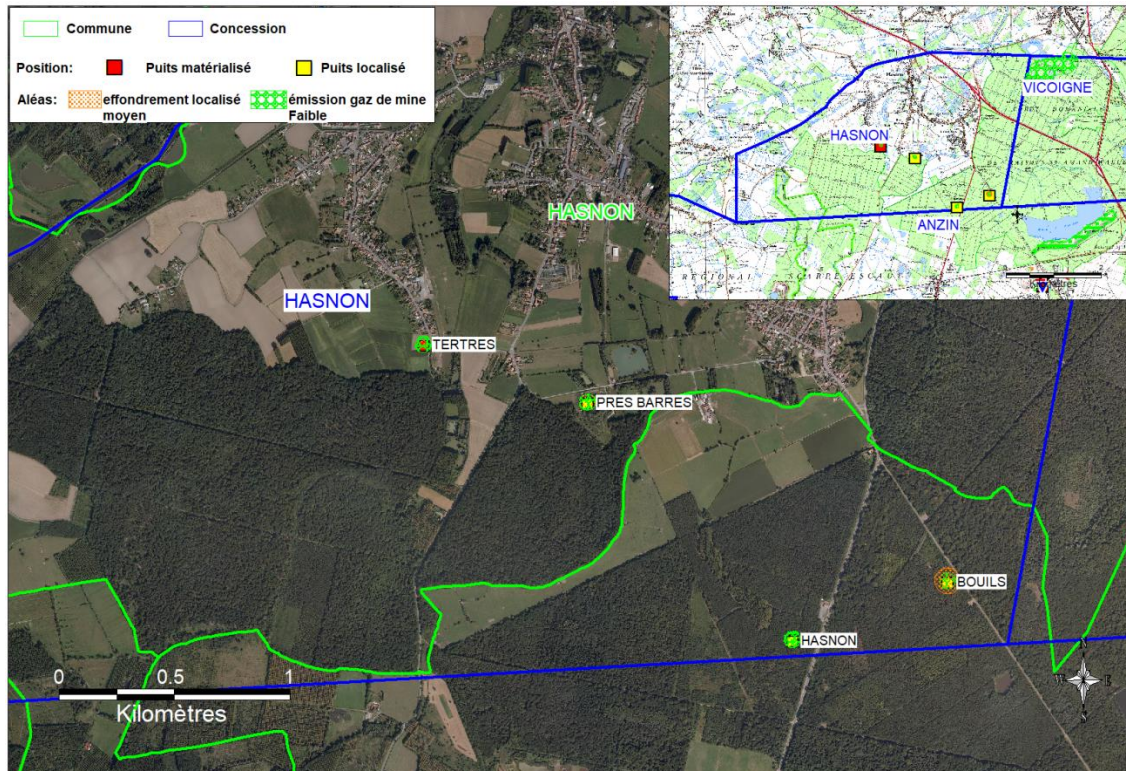
Figure 1 - Plan de situation des puits des Tertres et des Prés Barrés suite à l'intervention de février 2018 [1], commune de Hasnon (59)
