2.4 Commune de Roncq

Illustration 2.4: Localisation des repères d'inondation - Commune de Roncq

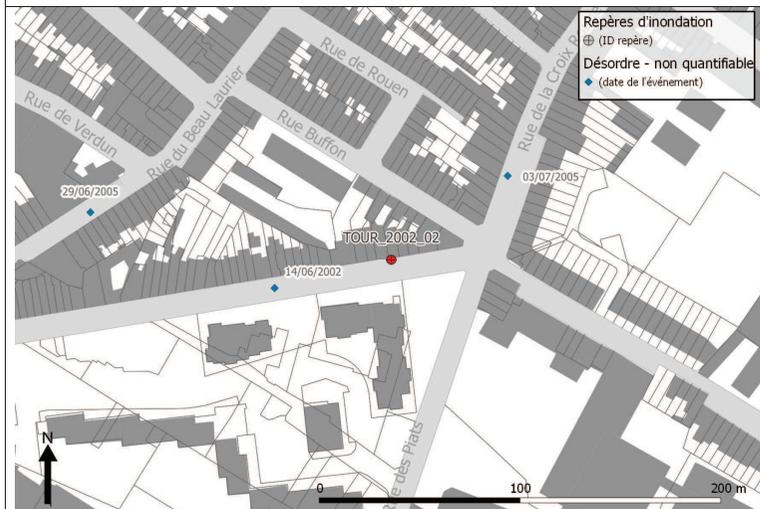
REPERE n° TOUR_2002_02

Niveau de submersion observé : 3 cm

Cote d'inondation reconstituée : 34.48 m NGF

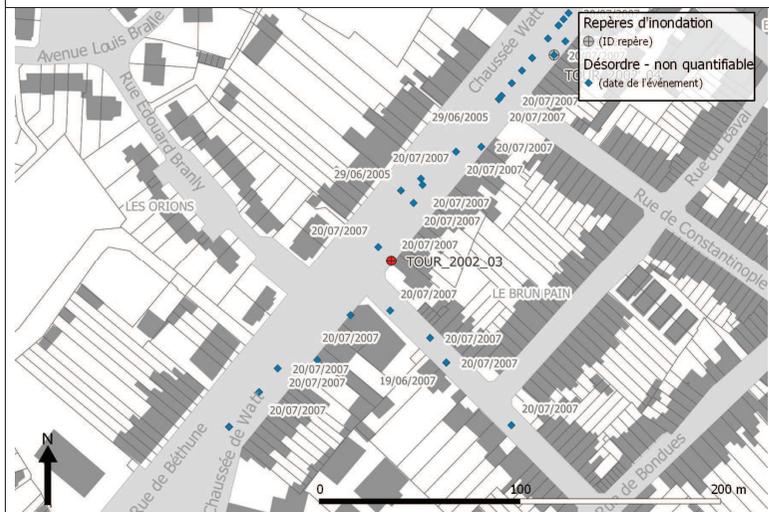
REPERE n° TOUR_2002_03

Niveau de submersion observé : 25 cm

Cote d'inondation reconstituée : 29.51 m NGF

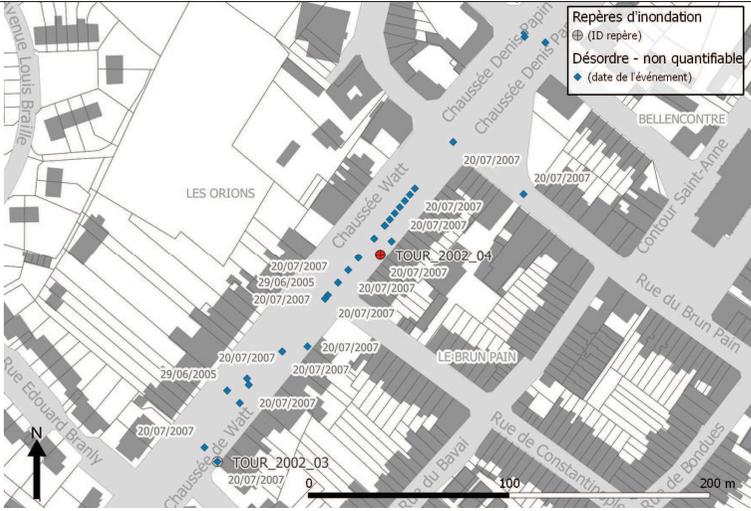
REPERE n° TOUR_2002_04

Commune : TOURCOING	
Rue : chaussée watt	
Nature du désordre :	
Observation :	
Niveau de submersion observé : 25 cm	
Cote d'inondation reconstituée : 29.12 m NGF	
Fiabilité : 3 sur une échelle de 2 (estimation fiable) à 4 (estimation peu fiable)	
Source des informations : extrapolation presse

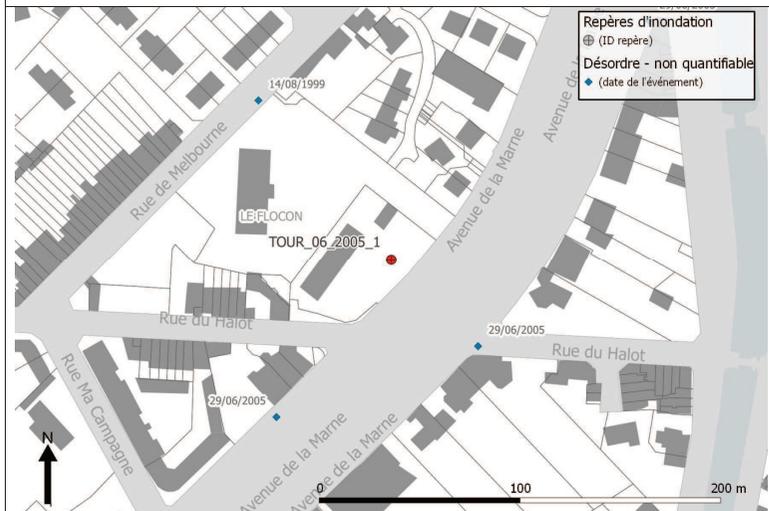
REPÈRE n° TOUR_06_2005_1

Niveau de submersion observé : 25 cm

Cote d'inondation reconstituée : 36.89 m NGF

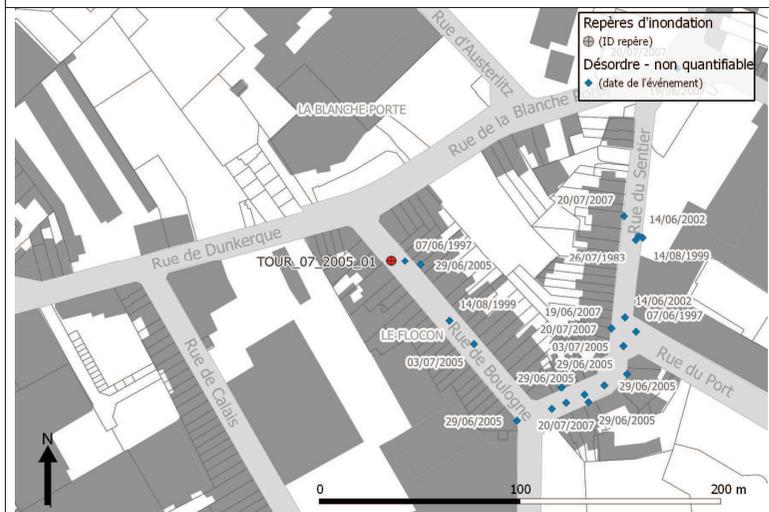
REPÈRE n° TOUR_07_2005_01

Commune : TOURCOING	
Rue : Rue du Sentier et rue de Boulogne	
Nature du désordre : Insuffisance des réseaux d'évacuation des eaux pluviales

Observation :
Refoulement du réseau d'assainissement
L'Espierre passe sous ce quartier + zone dans talweg
Niveau de submersion observé : 50 cm sur la route
Cote d'inondation reconstituée : 36.73 m NGF
Fiabilité : 3 sur une échelle de 2 (estimation fiable) à 4 (estimation peu fiable)
Source des informations : Mairie

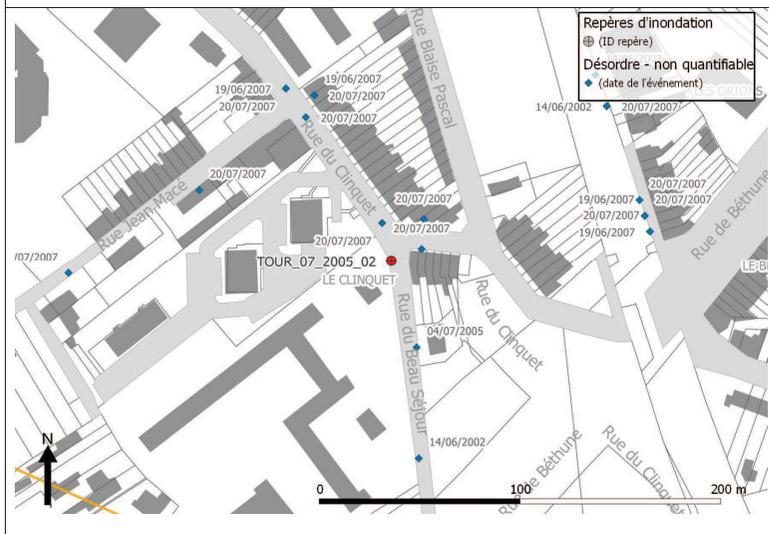
REPÈRE n° TOUR_07_2005_02

Commune : TOURCOING	
Rue : Rue du Clinquet et rue du Beausejour	
Nature du désordre : Insuffisance des réseaux d'évacuation des eaux pluviales	
Observation :	
Niveau de submersion observé : 15 cm sur la voirie - 10 cm dans habitations	
Cote d'inondation reconstituée : 30.22 m NGF	
Fiabilité : 3 sur une échelle de 2 (estimation fiable) à 4 (estimation peu fiable)	
Source des informations : Mairie

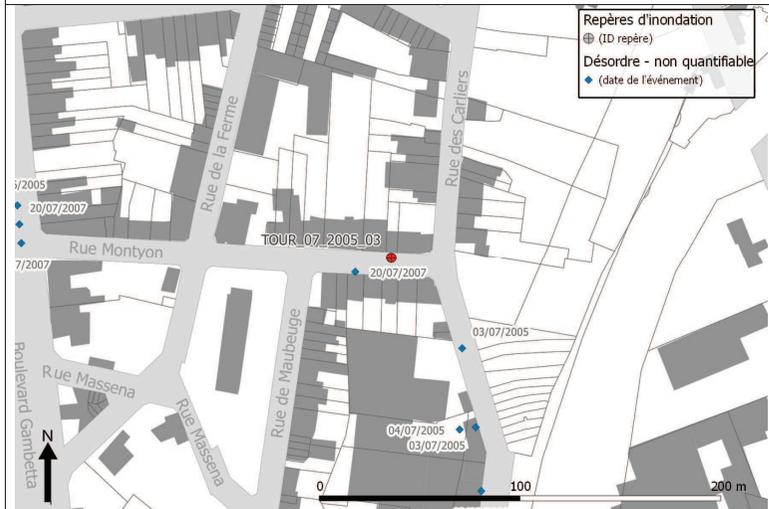
REPÈRE n° TOUR_07_2005_03

Commune : TOURCOING	
Rue : Rue de Carliers et rue Montyon	
Nature du désordre : Insuffisance des réseaux d'évacuation des eaux pluviales

Observation :
Refolement du réseau d'assainissement
L'Espierre passe sous ce quartier + zone dans talweg
Niveau de submersion observé : 10 cm dans habitations
Cote d'inondation reconstituée : 33.35 m NGF
Fiabilité : 3 sur une échelle de 2 (estimation fiable) à 4 (estimation peu fiable)
Source des informations : Mairie

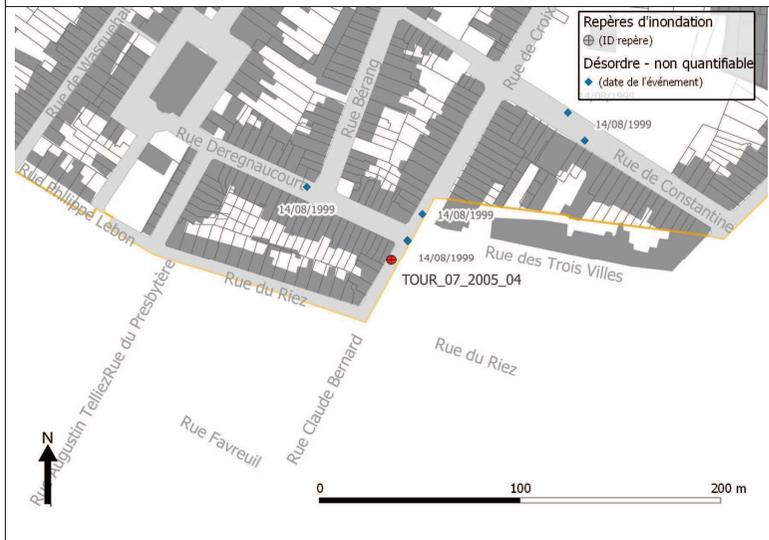
REPÈRE n° TOUR_07_2005_04

Commune : TOURCOING	
Rue : Rue de Croix	
Nature du désordre : Insuffisance des réseaux d'évacuation des eaux pluviales

Observation :
Collecteur du Trichon sous dimensionné
Zone dans talweg
Niveau de submersion observé : 10 cm sur la route
Cote d'inondation reconstituée : 29.34 m NGF
Fiabilité : 3 sur une échelle de 2 (estimation fiable) à 4 (estimation peu fiable)
Source des informations : Mairie

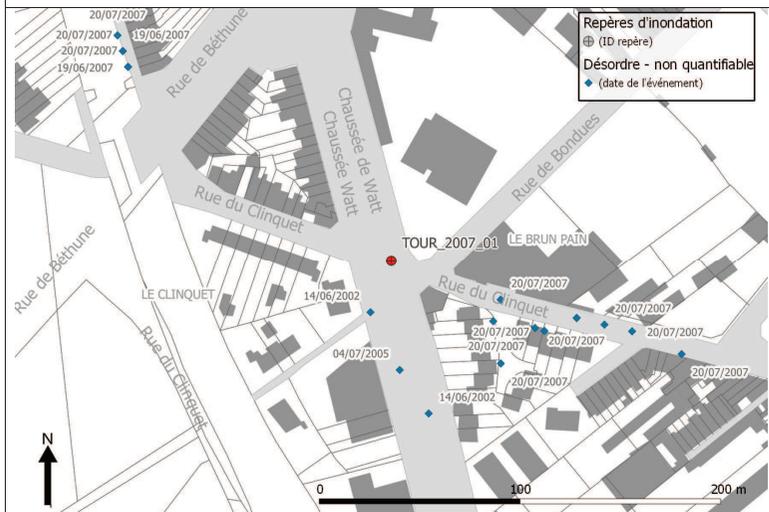
REPÈRE n° TOUR_2007_01

Niveau de submersion observé : 60 cm

Cote d'inondation reconstituée : 32.43 m NGF

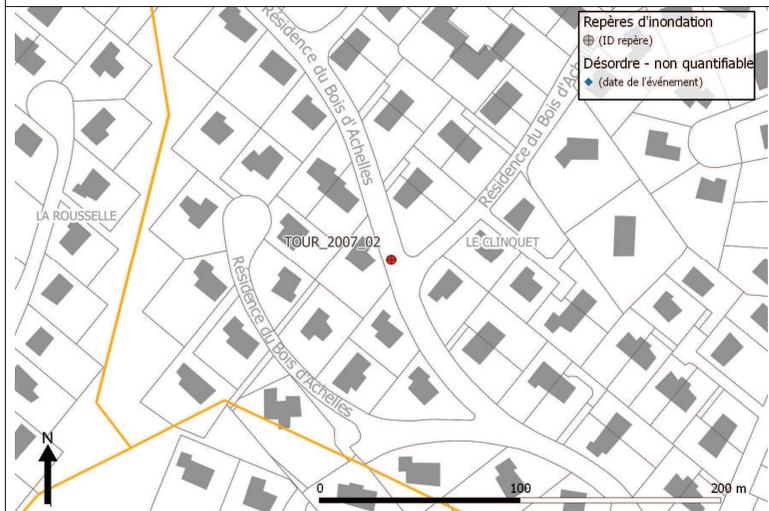
REPERE n° TOUR_2007_02

Niveau de submersion observé : 10 cm

Cote d'inondation reconstituée : 40.71 m NGF

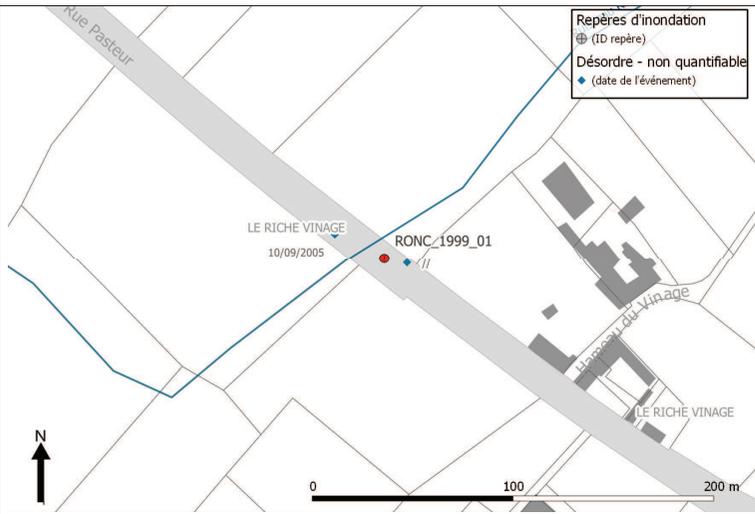
REPERE n° RONC_1999_01

Commune : RONCQ	
Rue : Rue Pasteur	
Nature du désordre : Débordement	
Observation : inondation de la rue Pasteur au droit de l'ancienne usine des eaux sur 100 m avec 40 cm d'eau - rue coupée de 10 à 12 h - inondation de la becque de Neuville	
Niveau de submersion observé : 40 cm d'eau	
Cote d'inondation reconstituée : 25.49 m NGF	
Fiabilité : 3 sur une échelle de 2 (estimation fiable) à 4 (estimation peu fiable)	
Source des informations : VDN - 28/12/1999

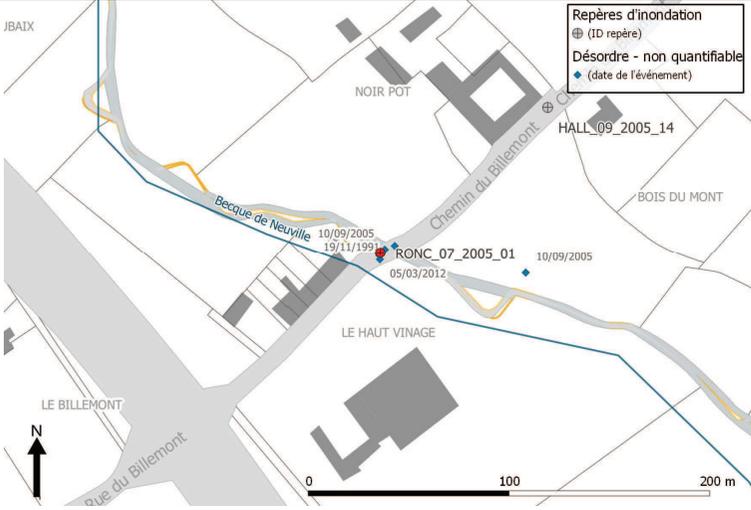
REPERE n° RONC_07_2005_01

Commune : RONCQ	
Rue : Chemin du Billemont	
Nature du désordre : Débordement	
Observation :	
Chemin du Billemont fermé car recouvert par 20 à 30 cm d'eau	
Niveau de submersion observé : 20 à 30 cm d'eau	
Cote d'inondation reconstituée : 20.7 m NGF	
Fiabilité : 2 sur une échelle de 2 (estimation fiable) à 4 (estimation peu fiable)	
Source des informations : VDN - 05/07/2005

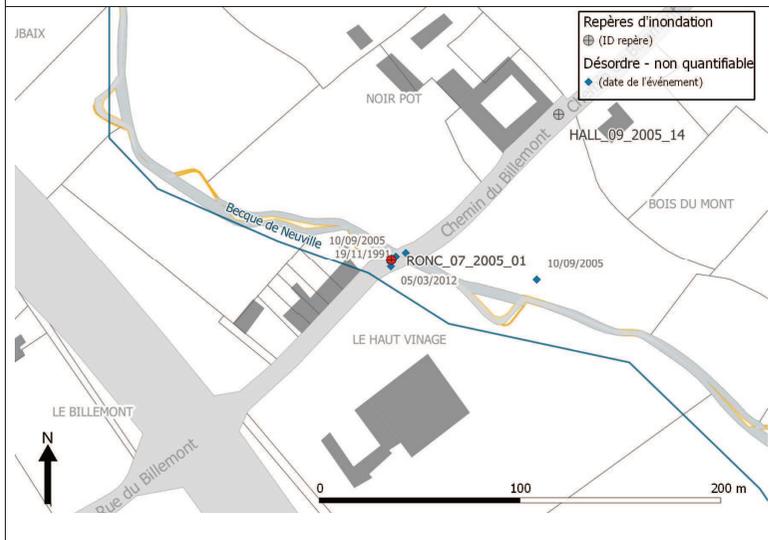
REPERE n° RONC_07_2005_01

Commune : RONCQ	
Rue : Chemin du Billemont	
Nature du désordre : Débordement

Observation :
Chemin du Billemont fermé car recouvert par 20 à 30 cm d'eau
Niveau de submersion observé : 20 à 30 cm d'eau
Cote d'inondation reconstituée : 20.7 m NGF
Fiabilité : 2 sur une échelle de 2 (estimation fiable) à 4 (estimation peu fiable)
Source des informations : VDN - 05/07/2005

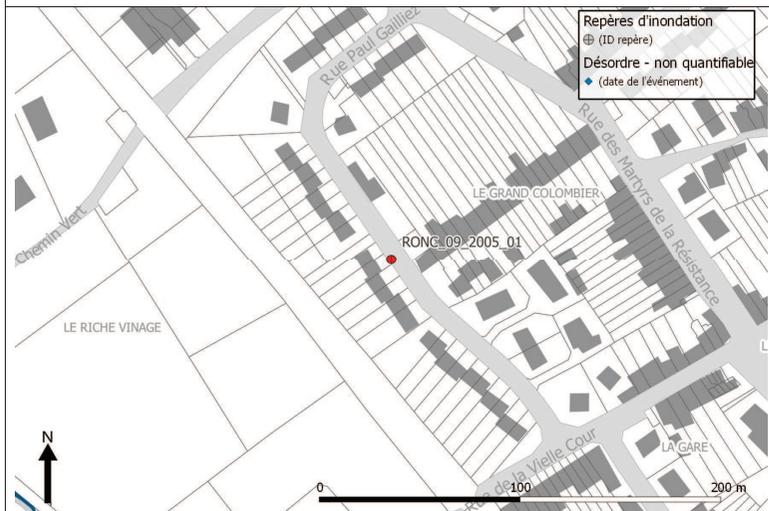
REPÈRE n° RONC_09_2005_01

Commune : RONCQ	
Rue : Paul Gailliez	
Nature du désordre : Débordement

2/3 de la rue inondée - refoulement par les égouts - entre 15 et 50 cm d'eau dans les garages et les caves

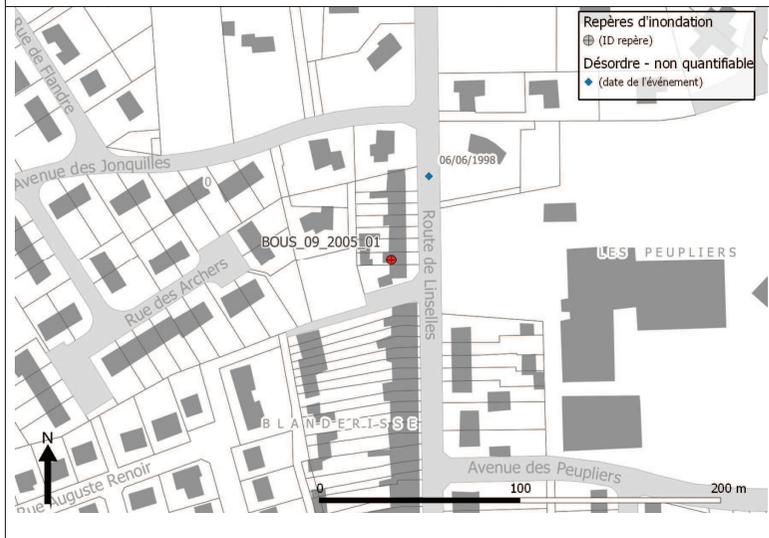
REPÈRE n° BOUS_09_2005_01

Commune : BOUSBECQUE	
Rue : Rue de Linselles	
Nature du désordre : Ruissellement

Observation :
Reçoit les eaux des rues du Grumesse et de Linselles
Niveau de submersion observé : 30 cm sur la route + 5 cm dans habitations n° 48
Cote d'inondation reconstituée : 19.69 m NGF
Fiabilité : 3 sur une échelle de 2 (estimation fiable) à 4 (estimation peu fiable)
Source des informations : Mairie

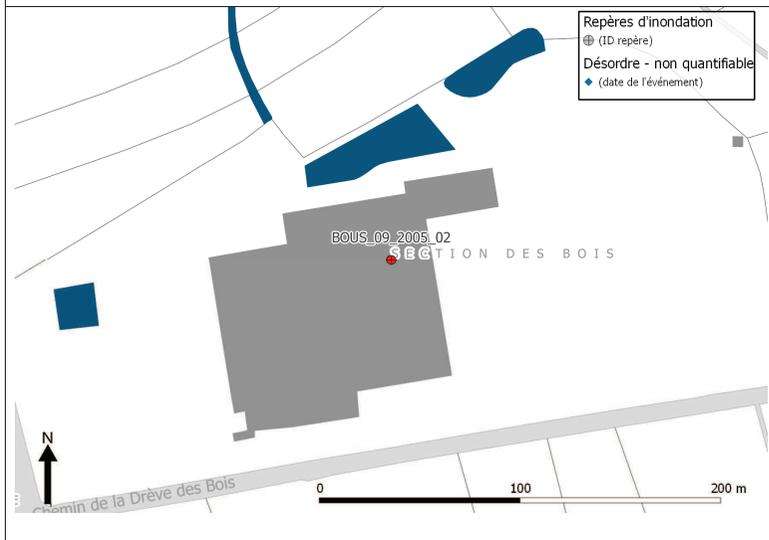
REPÈRE n° BOUS_09_2005_02

Commune : BOUSBECQUE	
Rue : Entreprise WIPAK (Zones des Bois)	
Nature du désordre : Ruissellement

Observation :
Reçoit les eaux de ruissellement agricole
Niveau de submersion observé : 10 cm dans l'entreprise
Cote d'inondation reconstituée : 20.88 m NGF
Fiabilité : 3 sur une échelle de 2 (estimation fiable) à 4 (estimation peu fiable)
Source des informations : Mairie

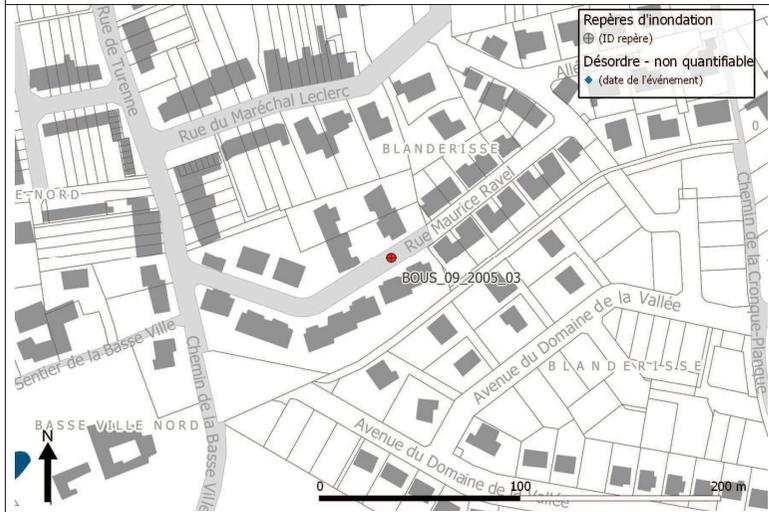
REPÈRE n° BOUS_09_2005_03

Niveau de submersion observé : 5 cm

Cote d'inondation reconstituée : 20.38 m NGF

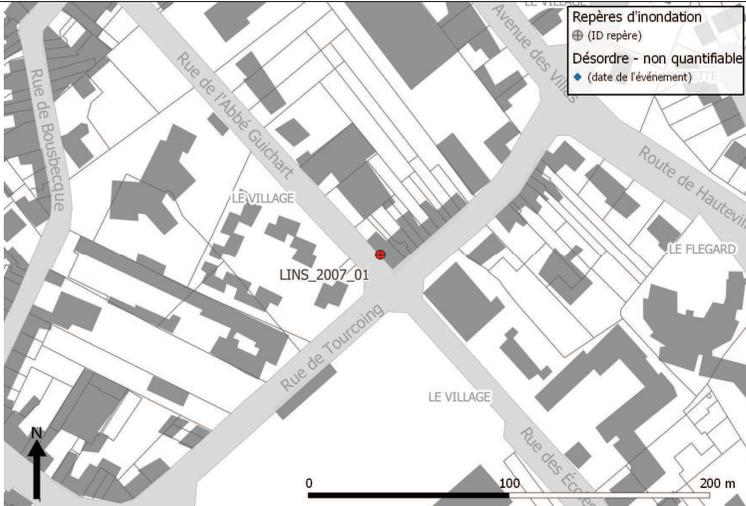
REPÈRE n° LINS_2007_01

Commune : LINSSELLES	
Rue : rue de l'abbé Guichart	
Nature du désordre :	
Observation :	
inondations ateliers municipaux	
Niveau de submersion observé : 10 cm	
Cote d'inondation reconstituée : 42.67 m NGF	
Fiabilité : 3 sur une échelle de 2 (estimation fiable) à 4 (estimation peu fiable)	
Source des informations : Mairie
