Ruissellement NO Lille

Direction Départementale des
Territoires et de la Mer Nord

Cahier des repères d'inondations

2.1.b

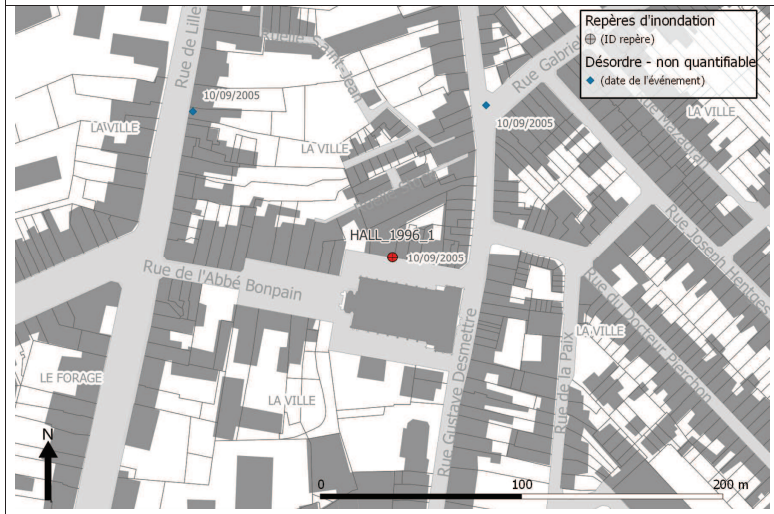
REPÈRE n° HALL_1996_1

Commune : HALLUIN	
Rue : rue Abbé Bonpain	
Nature du désordre :

Observation :

Niveau de submersion observé : 40 cm

Cote d'inondation reconstituée : 27.65 m NGF

Fiabilité : 3 sur une échelle de 2 (estimation fiable) à 4 (estimation peu fiable)

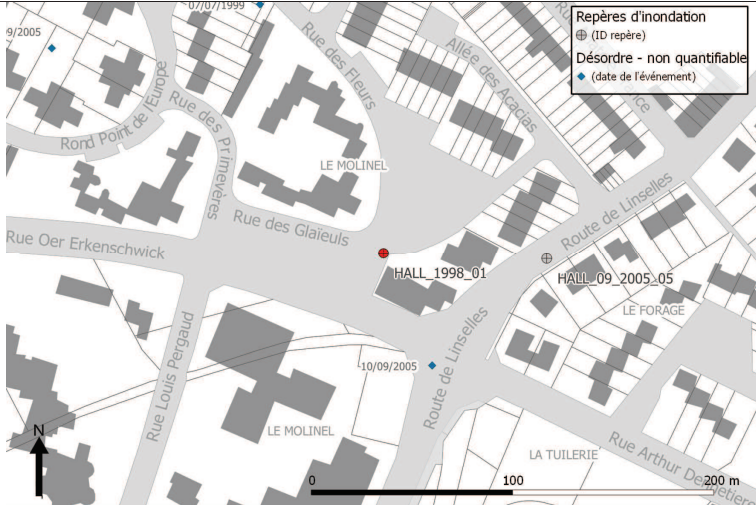
REPERE n° HALL_1998_01

Commune : HALLUIN	
Rue : Molinas-Colbras	
Nature du désordre : Ruissellement	
Observation : quartier Molinel-Colbras	
Niveau de submersion observé : 50 cm d'eau sur la voirie et jusqu'à 1m50 dans les caves	
Cote d'inondation reconstituée : 19.02 m NGF	
Fiabilité : 2 sur une échelle de 2 (estimation fiable) à 4 (estimation peu fiable)	
Source des informations : VDN - 7-8/06/1998

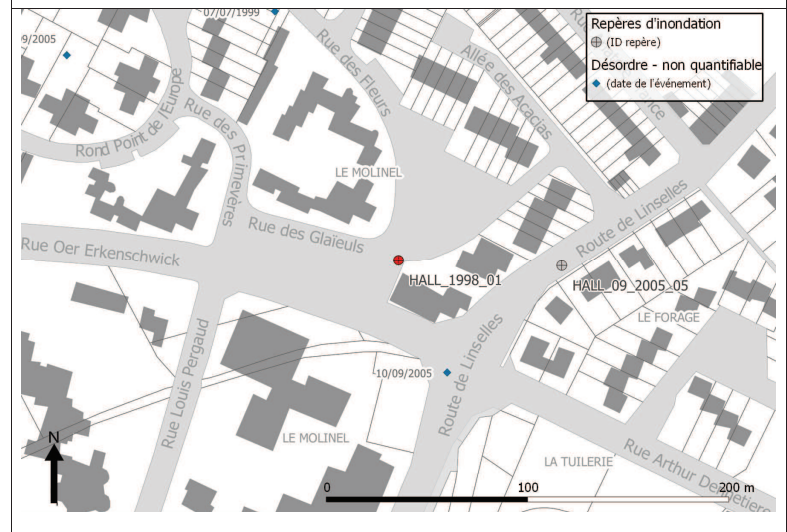
REPERE n° HALL_1998_01

Commune : HALLUIN	
Rue : Molinas-Colbras	
Nature du désordre : Ruissellement

Observation :
quartier Molinel-Colbras

Niveau de submersion observé : 50 cm d'eau sur la voirie et jusqu'à 1m50 dans les caves

Cote d'inondation reconstituée : 19.02 m NGF

Fiabilité : 2 sur une échelle de 2 (estimation fiable) à 4 (estimation peu fiable)

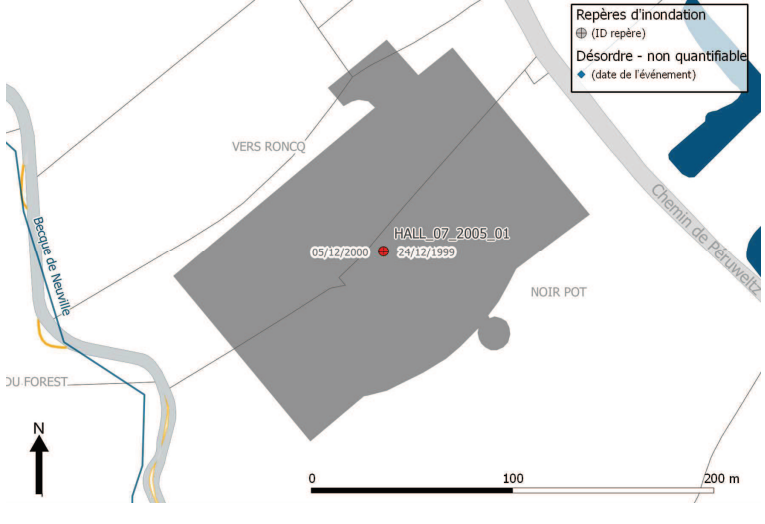
REPÈRE n° HALL_07_2005_01

Commune : HALLUIN	
Rue :	
Nature du désordre : Débordement	
Observation :	
TRISELEC fermée pour deux jours - pâturage et port de plaisance noyés	
Niveau de submersion observé : 60 cm	
Cote d'inondation reconstituée : 22.02 m NGF	
Fiabilité : 3 sur une échelle de 2 (estimation fiable) à 4 (estimation peu fiable)	
Source des informations : VDN - 05/07/2005

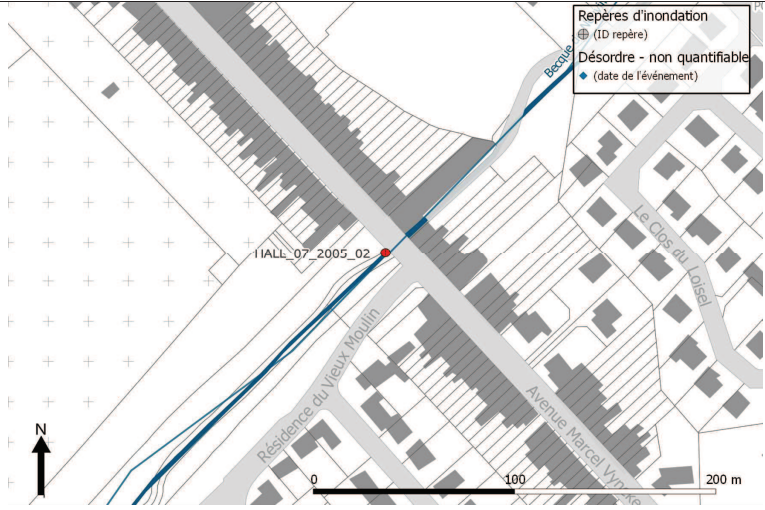
Commune : HALLUIN	
Rue :	
Nature du désordre : Débordement	
Observation :	
Formation de vagues - niveau d'eau de 4 m - Affaissement du sol sous la pression d'un camion	
Niveau de submersion observé : 4 m d'eau dans le lit mineur	
Cote d'inondation reconstituée : 16.98 m NGF	
Fiabilité : 4 sur une échelle de 2 (estimation fiable) à 4 (estimation peu fiable)	
Source des informations : VDN - 05/07/2005

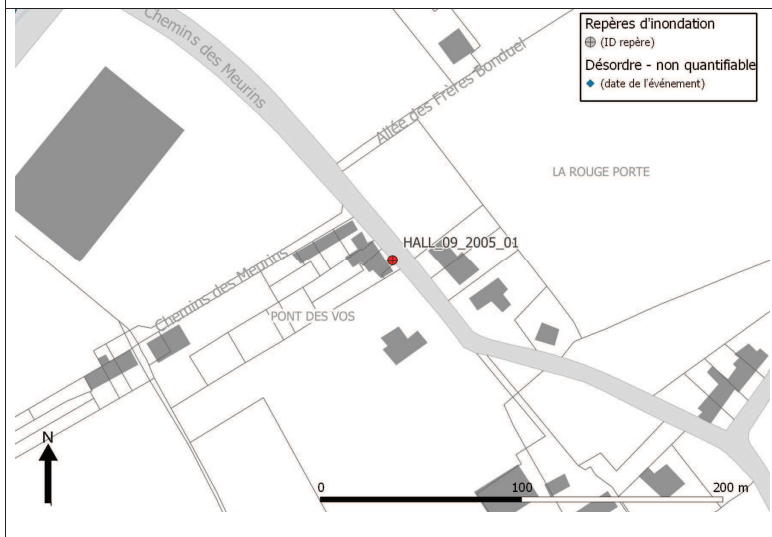
Commune : HALLUIN	
Rue : Chemin des Meurins	
Nature du désordre : Ruissellement

Observation :
montée en charge canalisation + ruissellement
Niveau de submersion observé : 30 cm sur la route
Cote d'inondation reconstituée : 19.49 m NGF
Fiabilité : 3 sur une échelle de 2 (estimation fiable) à 4 (estimation peu fiable)
Source des informations : Mairie

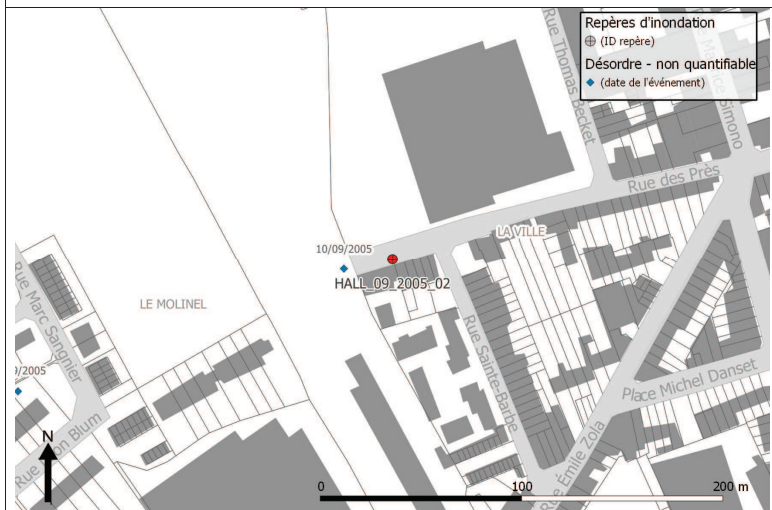
Commune : HALLUIN	
Rue : Rue des pres	
Nature du désordre : Ruissellement

Observation :
ruissellement à travers les habitations
L'eau a traverse les habitations
Niveau de submersion observé : 10 cm dans habitation
Cote d'inondation reconstituée : 17.11 m NGF
Fiabilité : 3 sur une échelle de 2 (estimation fiable) à 4 (estimation peu fiable)
Source des informations : Mairie

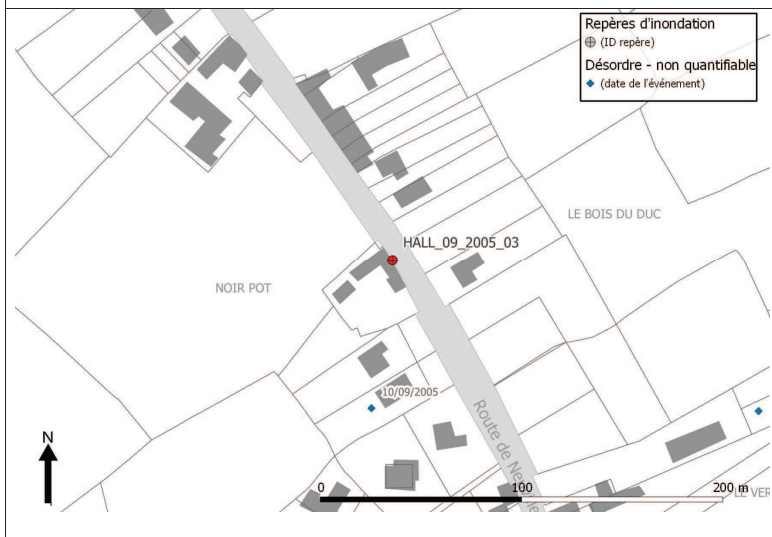
Commune : HALLUIN	
Rue : rue de Neuville	
Nature du désordre : Ruissellement

Observation :
l'eau a traversé certaines habitations
zone dans talweg
Niveau de submersion observé : 20 cm dans habitation
Cote d'inondation reconstituée : 25.1 m NGF
Fiabilité : 3 sur une échelle de 2 (estimation fiable) à 4 (estimation peu fiable)
Source des informations : Mairie

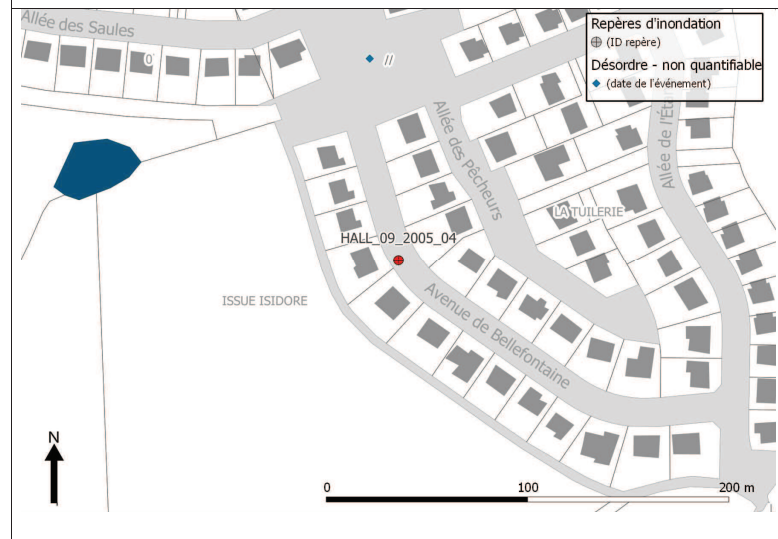
Commune : HALLUIN	
Rue : Av de la Bellefontaine	
Nature du désordre : Ruissellement

Observation :
zone dans talweg
Niveau de submersion observé : 15 cm sur la voirie
Cote d'inondation reconstituée : 32.59 m NGF
Fiabilité : 3 sur une échelle de 2 (estimation fiable) à 4 (estimation peu fiable)
Source des informations : Mairie

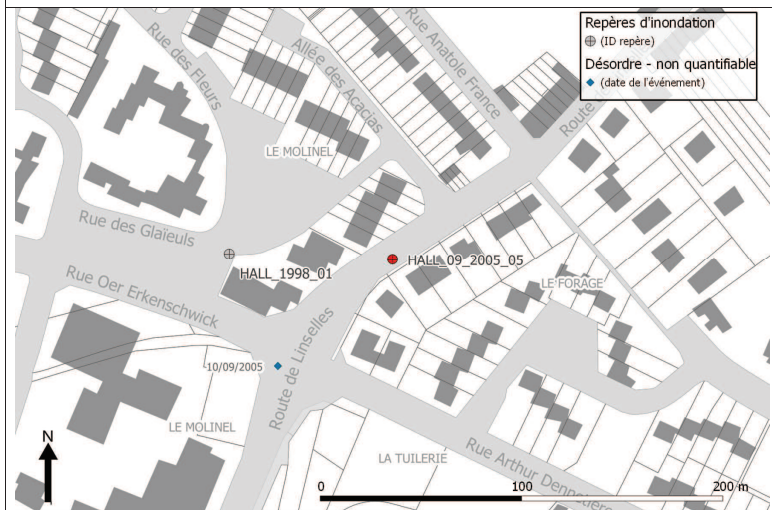
Commune : HALLUIN	
Rue : Rue de Linselles	
Nature du désordre :

Fiabilité : 3 sur une échelle de 2 (estimation fiable) à 4 (estimation peu fiable)

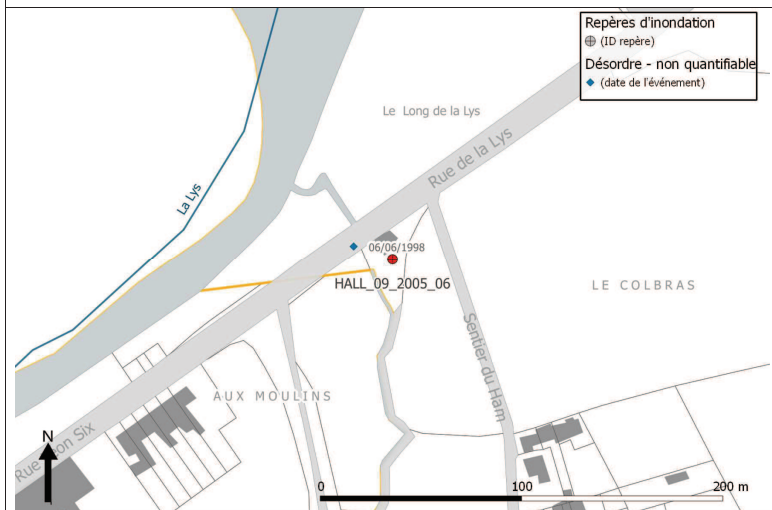
Commune : HALLUIN	
Rue : Becque de Ham	
Nature du désordre : Insuffisance des réseaux d'évacuation des eaux pluviales

Observation :
la becque monte en charge
ouvrage hydraulique sous la RD 945
Niveau de submersion observé : 50 cm dans le jardin
Cote d'inondation reconstituée : 12.79 m NGF
Fiabilité : 3 sur une échelle de 2 (estimation fiable) à 4 (estimation peu fiable)
Source des informations : Mairie

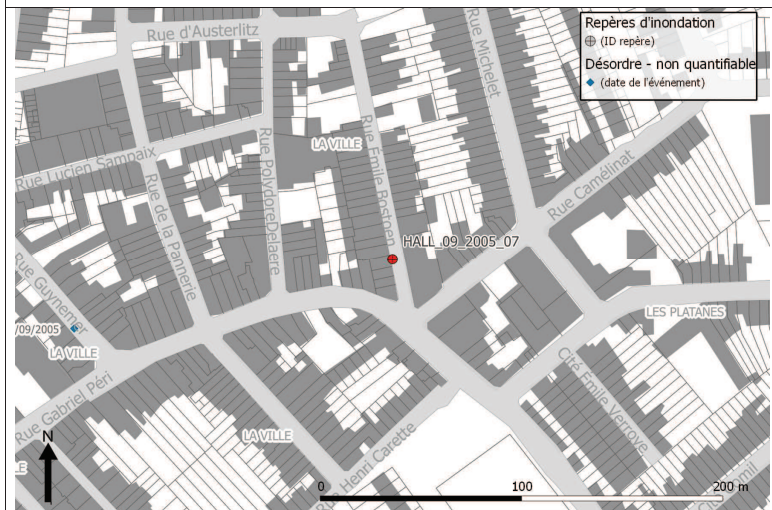
Commune : HALLUIN	
Rue : Rue Emile Bostoën	
Nature du désordre : Ruissellement

Observation :
ruissellement et réseau d'assainissement vétuste
Zone dans talweg
Niveau de submersion observé : 10 cm dans habitation
Cote d'inondation reconstituée : 23.1 m NGF
Fiabilité : 3 sur une échelle de 2 (estimation fiable) à 4 (estimation peu fiable)
Source des informations : Mairie

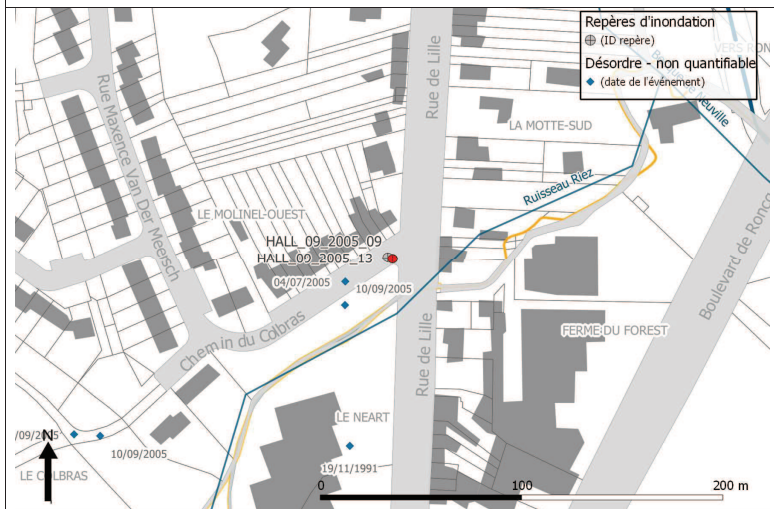
Commune : HALLUIN	
Rue : Chemin du Colbras	
Nature du désordre : Débordement

Observation :
Inondation le long des façades des maisons (réseau surchargé) + débordement de la becque

Niveau de submersion observé : 15 cm
Cote d'inondation reconstituée : 18.6 m NGF
Fiabilité : 3 sur une échelle de 2 (estimation fiable) à 4 (estimation peu fiable)
Source des informations : SIABNA

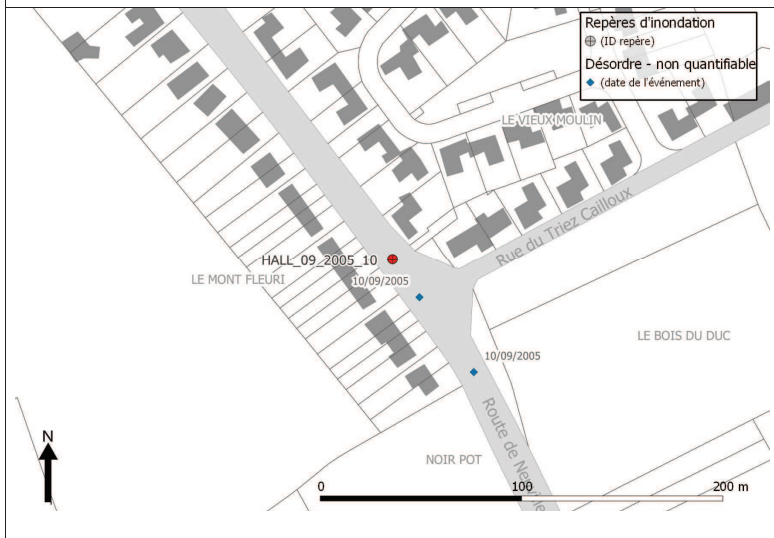
Commune : HALLUIN	
Rue : 146 Route de Neuville	
Nature du désordre :

Fiabilité : 3 sur une échelle de 2 (estimation fiable) à 4 (estimation peu fiable)
