# Rupture d'un bassin de rétention de l'usine Tereos à Escaudoeuvres 9/10 avril 2020

Comité de pilotage de la restauration écologique de l'Escaut Réunion du 4 décembre 2020

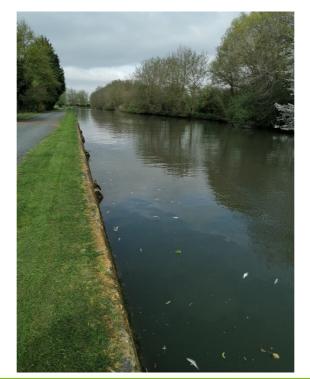
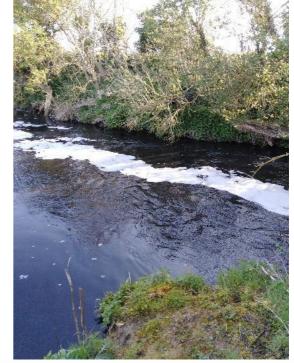
Premières alertes sur une mortalité piscicole sur un bras de l'Escaut (lien avec le canal de la Sensée) et l'apparition d'une mousse – en amont hydraulique de l'Escaut à Paillencourt

Compte tenu de la situation géographique, le lien avec Tereos n'est pas établi directement (amont hydraulique de l'Escaut) et la mortalité piscicole reste apparemment ponctuelle
