PPRI

Ruissellement NO Lille

Synthèse sur les phénomènes historiques Commune de Linselles

Synthèse sur les phénomènes historiques de la commune

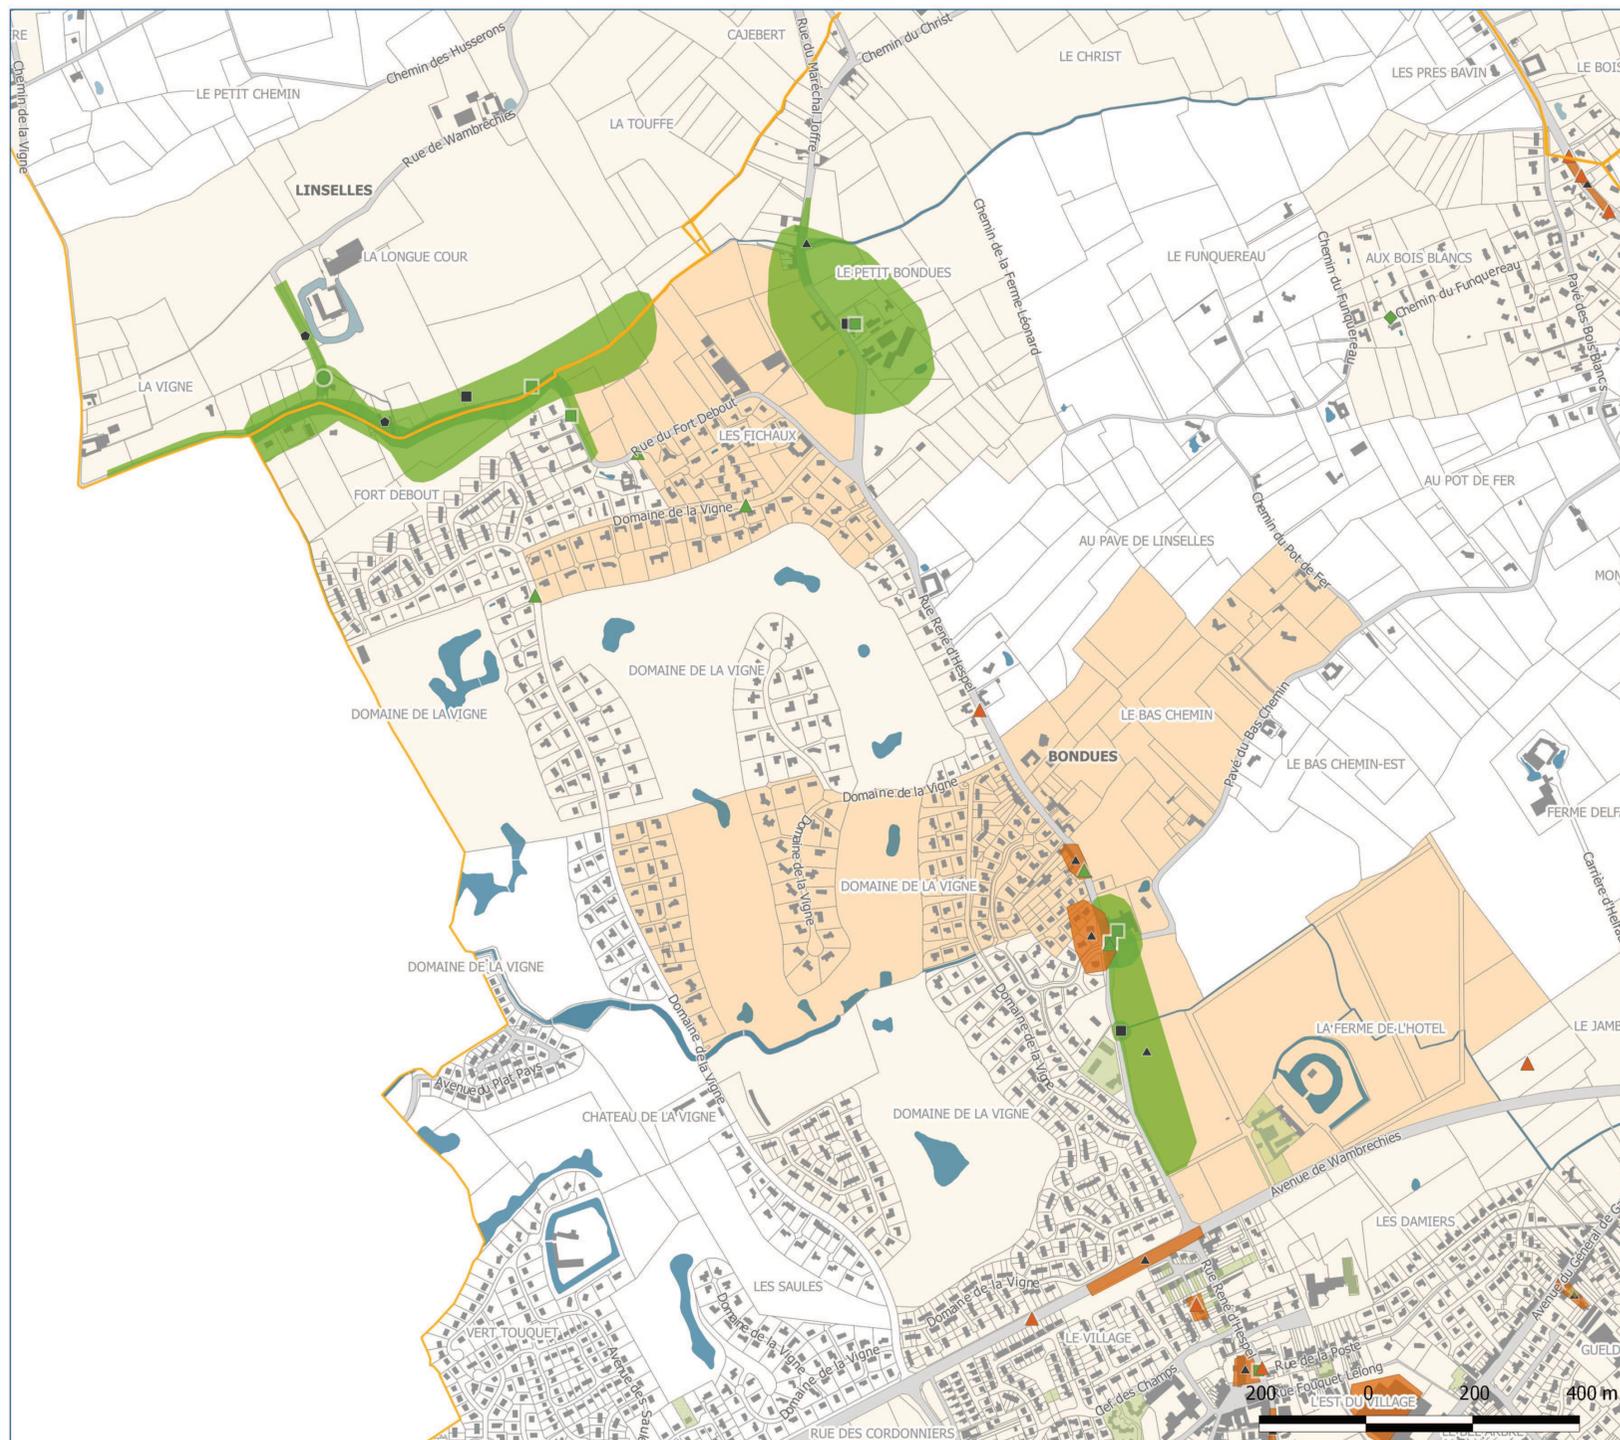
Commune de Bondues, Linselles

- Axes d'écoulement observés / répertoriés

Nombre d'événements observés par secteur

Cartographie des phénomènes historiques

Le secteur de la Longue Cour (hors BV) à Linselles est fréquemment inondé (3 fois depuis 1980). Il se situe en contrebas du versant de la Vallée à l'est. En revanche, dans les limites du bassin versant, la quartier de la Brasserie est régulièrement inondé (3 fois en 30 ans). Il est situé en rive gauche de la becque des Bois en contrebas du point haut du Village, dans l'axe du versant nord-ouest relativement pentues, d'où des fortes vitesses d'écoulement potentielles;
